Blatt 3			
<b>Bauwerksdokumentation</b> Gewässerbegehung	<b>Gewässer :</b> Sonnewalder Landgraben 53862	<b>Station</b> von 12000 m bis 12100 m	<b>Kartierer</b> J.Forberig
	<b>Abschnittsnr.:</b> 2		
<b>Lfd. BW-Nummer</b> 14	<b>HW</b> 5728516,62 <b>RW</b> 3410718,2

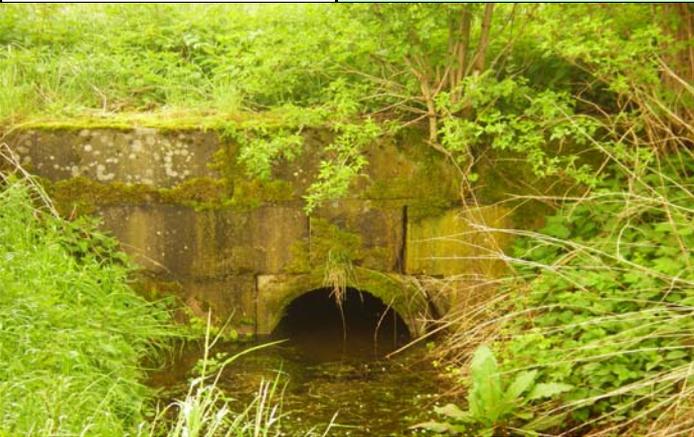
<b>Bauwerksart</b>	Durchlass		
<b>Material</b>	Beton		
<b>Breite [m]</b>	7		
<b>Länge [m]</b>	10		
<b>Durchmesser [mm]</b>	600		
<b>Überdeckung [cm]</b>	100		
<b>Stauhöhe [cm]</b>	60		
<b>Rückstau [ca. m]</b>	0		
<b>Ökologische Durchgängigkeit</b>	Fische nicht gegeben	Wasserwirbellose gegeben	Fischotter gegeben
<b>Beschreibung</b>	Durchlass, Betonrohr in Betonelemente eingefasst, bewachsene Überschüttung als Überfahrt, Otterpassage gegeben		
<b>Mangel / Baulicher Zustand</b>	funktionstüchtig, sanierungsbedürftig bzgl. Betonverfugung		
<b>Maßnahmenvorschlag</b>	Herstellung der ökologischen Durchgängigkeit für Fische ist hinsichtlich der Nutzungssituation zu prüfen. Ggf. ist ein Umgehungsgerinne vorzusehen. Ggf. Abbruch Bauwerk prüfen.

Jalousienwehr, Stahlkonstruktion integriert in Betonbalken, Staubretter Holz, Abi  
Herstellung der ökologischen Durchgängigkeit für Fische und Wasserwirbellose i
