Blatt 3			
Bauwerksdokumentation Gewässerbegehung	Gewässer : Sonnewalder Landgraben 53862	Station von 12500 m bis 12600 m	Kartierer J.Forberig
	Abschnittsnr.: 2		
Lfd. BW-Nummer 16	HW 5728006,85 RW 3410740,07

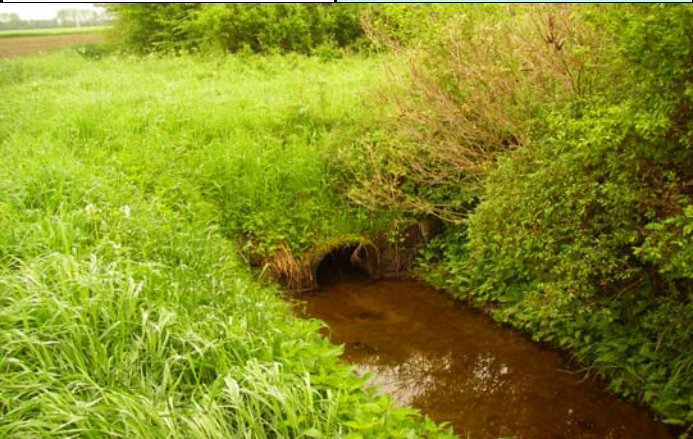
Bauwerksart	Durchlass		
Material	Beton		
Breite [m]	6		
Länge [m]	10		
Durchmesser [mm]	600		
Überdeckung [cm]	120		
Stauhöhe [cm]	60		
Rückstau [ca. m]	0		
Ökologische Durchgängigkeit	Fische nicht gegeben	Wasserwirbellose nicht gegeben	Fischotter gegeben
Beschreibung	Durchlass, Betonrohr, bewachsene Überschüttung als landwt. Überfahrt, Otterpassage gegeben		
Mangel / Baulicher Zustand	funktionstüchtig, keine erkennbaren Mängel		
Maßnahmenvorschlag	Herstellung der ökologischen Durchgängigkeit für Fische und Wasserwirbellose ist hinsichtlich der Nutzungssituation zu prüfen. Ggf. ist ein Umgehungsgerinne vorzusehen oder Abbruch Bauwerk.

Jalousienwehr, Stahlkonstruktion integriert in Betonbalken, Staubretter Holz, Abi

Durchlass, Betonrohr in Betonbalken, Stahlprofile als Dammbalkennuten zur Dur
 Durchlass, Betonrohr in Betonblöcken, Stahlprofile als Dammbalkennuten zur Du

Herstellung der ökologischen Durchgängigkeit für Fische und Wasserwirbellose i
