### Blatt 3

<b>Bauwerksdokumentation</b> Gewässerbegehung	<b>Gewässer :</b> Sonnewalder Landgraben 53862	<b>Station</b> von 8900 m bis 9000 m	<b>Kartierer</b> J.Forberig
	<b>Abschnittsnr.:</b> 2		
<b>Lfd. BW-Nummer</b> 4	<b>HW</b> 5729168,37 <b>RW</b> 3407721,8

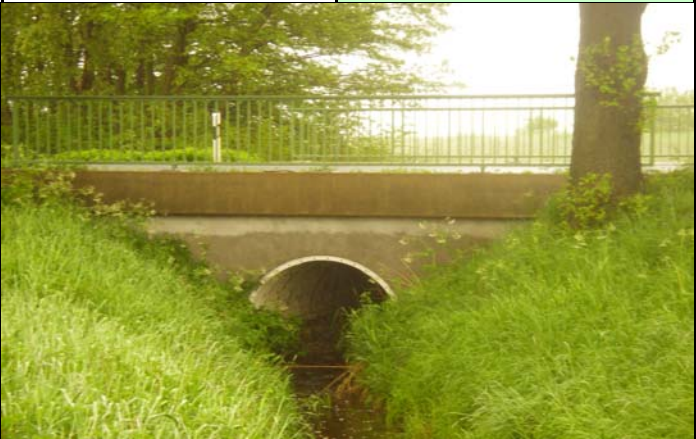
<b>Bauwerksart</b>	Straßenbrücke		
<b>Material</b>	Beton, Stahl		
<b>Breite [m]</b>	8		
<b>Länge [m]</b>	8		
<b>Durchmesser [mm]</b>	1500		
<b>Überdeckung [cm]</b>	80		
<b>Stauhöhe [cm]</b>	150		
<b>Rückstau [ca. m]</b>	0		
<b>Ökologische Durchgängigkeit</b>	Fische gegeben	Wasser-wirbellose gegeben	Fischotter nicht gegeben
<b>Beschreibung</b>	Straßenbrücke mit eingebautem Durchlass, Betonrohr, eingefasst in Betonelement, Stahlgeländer, Otterpassage nicht gegeben, Aue-ökologisch nicht vertretbar		
<b>Mangel / Baulicher Zustand</b>	funktionstüchtig, keine erkennbaren Mängel		
<b>Maßnahmen-vorschlag</b>	Herstellung der ökologischen Durchgängigkeit für Fischotter ist hinsichtlich der Nutzungssituation zu prüfen. Ggf. ist ein Otterpass vorzusehen.
