Blatt 3

Bauwerks- dokumentation Gewässerbegehung	Gewässer : Oberförster Wiesengraben 5386422	Station von 4500 m bis 4600 m	Kartierer A.Kaeser
	Abschnittsnr.: 1

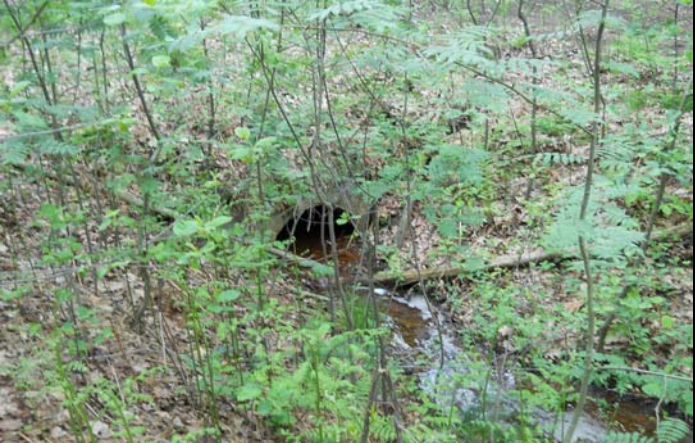
Lfd. BW-Nummer 14	HW 5731212,44 RW 3402371,87		
Bauwerksart	Durchlass		
Material	Beton		
Breite [m]	0,5		
Länge [m]	8		
Durchmesser [mm]	500		
Überdeckung [cm]	0		
Stauhöhe [cm]	0		
Rückstau [ca. m]	0		
Ökologische Durchgängigkeit	Fische nicht gegeben	Wasser- wirbellose gegeben	Fischotter gegeben
Beschreibung	Durchlass, Betonrohr, Überschüttung als Überweg, Otterpassage gegeben		
Mangel / Baulicher Zustand	funktionstüchtig, keine erkennbaren Mängel		
Maßnahmen- vorschlag	Genehmigungs- und Eigentumsverhältnisse prüfen, ggf. Rückbau Durchlass. Ggf. Herstellung der ökologischen Durchgängigkeit für Fische ist hinsichtlich der Nutzungssituation zu prüfen. Ggf. ist ein Umgehungsgerinne vorzusehen.
