Bauwerksdokumentation Gewässerbegehung	Gewässer : Oberförster Wiesengraben 5386422	Station von 0 m bis 100 m	Kartierer A.Kaeser
	Abschnittsnr.: 1		
Lfd. BW-Nummer 1	HW 5728835,51 RW 3399140,95

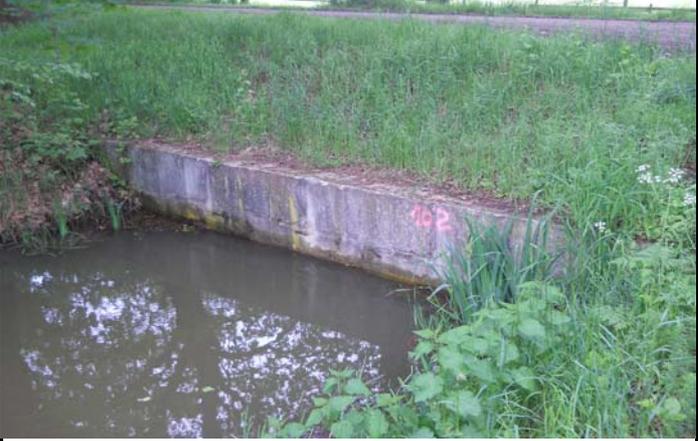
Bauwerksart	Durchlass		
Material	Beton		
Breite [m]	4		
Länge [m]	10		
Durchmesser [mm]	0		
Überdeckung [cm]	0		
Stauhöhe [cm]	0		
Rückstau [ca. m]	0		
Ökologische Durchgängigkeit	Fische gegeben	Wasserwirbellose gegeben	Fischotter nicht gegeben
Beschreibung	Durchlass, Durchmesser nicht messbar, Betonrohr integriert in Betonelement, Zulauf zu BW-Nr. 2, Überschüttung als Überfahrt, Otterpassage nicht gegeben		
Mangel / Baulicher Zustand	funktionstüchtig, keine erkennbaren Mängel		
Maßnahmenvorschlag	Vorliegen der Fischpassierbarkeit prüfen. Herstellung der ökologischen Durchgängigkeit für Fischotter ist hinsichtlich der Nutzungssituation zu prüfen. Ggf. ist z.B. ein Otterpass vorzusehen.
