Bauwerksdokumentation Gewässerbegehung	Gewässer : Oberförster Wiesengraben 5386422	Station von 0 m bis 100 m	Kartierer A.Kaeser
	Abschnittsnr.: 1		
Lfd. BW-Nummer 2	HW 5728844,82 RW 3399141,88

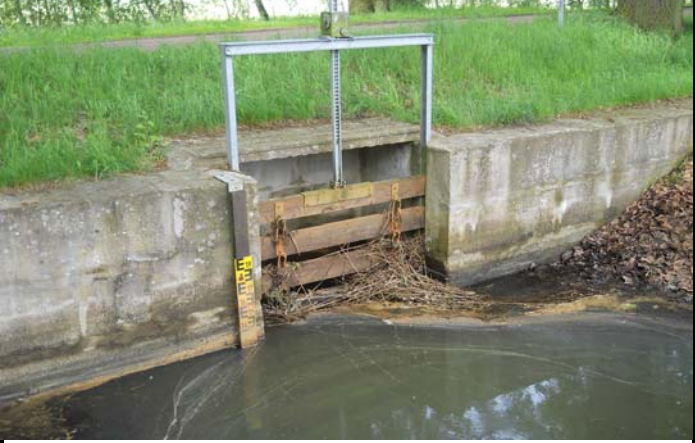
Bauwerksart	Jalousienwehr		
Material	Beton, Stahl, Holz		
Breite [m]	1,5		
Länge [m]	1		
Durchmesser [mm]	0		
Überdeckung [cm]	0		
Stauhöhe [cm]	0		
Rückstau [ca. m]	0		
Ökologische Durchgängigkeit	Fische nicht gegeben	Wasserwirbellose nicht gegeben	Fischotter nicht gegeben
Beschreibung	Jalousienwehr, Stahlkonstruktion integriert in Betonbalken, Staubretter Holz, Abflusssteuerung Durchlass (BW-Nr. 1), Überschüttung dient als Überfahrt, Otterpassage nicht gegeben		
Mangel / Baulicher Zustand	funktionstüchtig, keine erkennbaren Mängel		
Maßnahmenvorschlag	Herstellung der ökologischen Durchgängigkeit ist hinsichtlich der Nutzungssituation zu prüfen. Ggf. ist ein Umgehungsgerinne vorzusehen.
