Blatt 3

Bauwerksdokumentation Gewässerbegehung	Gewässer : Oberförster Wiesengraben 5386422	Station von 5400 m bis 5500 m	Kartierer A.Kaeser
	Abschnittsnr.: 2		
Lfd. BW-Nummer 1	HW 5731860,65 RW 3401863,81

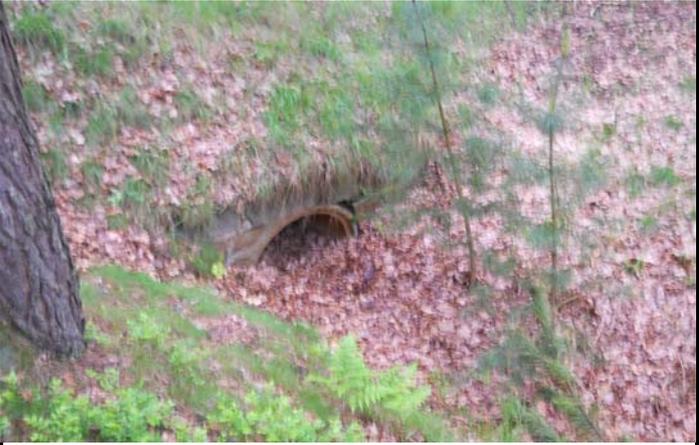
Bauwerksart	Durchlass		
Material	Beton		
Breite [m]	0,5		
Länge [m]	6		
Durchmesser [mm]	500		
Überdeckung [cm]	0		
Stauhöhe [cm]	0		
Rückstau [ca. m]	0		
Ökologische Durchgängigkeit	Fische nicht gegeben	Wasser-wirbellose gegeben	Fischotter gegeben
Beschreibung	Durchlass, Betonrohr, Überschüttung als Überweg, Otterpassage gegeben, zum Zeitpunkt der Aufnahme kein Wasserstand erkennbar		
Mangel / Baulicher Zustand	funktionstüchtig, keine erkennbaren Mängel		
Maßnahmen-vorschlag	Erforderlichkeit weiterer Maßnahmen bzgl. Wasserspiegellagen prüfen. Herstellung der ökologischen Durchgängigkeit für Fische ist hinsichtlich der Nutzungssituation zu prüfen. Ggf. ist ein Umgehungsgerinne vorzusehen oder Rückbau Durchlass.
