### Blatt 3

| <b>Bauwerksdokumentation</b><br>Gewässerbegehung | <b>Gewässer :</b><br><br>Breiter Graben<br>538642 | <b>Station</b> | | <b>Kartierer</b><br><br>D.Moeser |
| <b>Lfd. BW-Nummer</b><br>3 | <b>HW</b> 5727381,35<br><b>RW</b> 3398457,3 | | | |

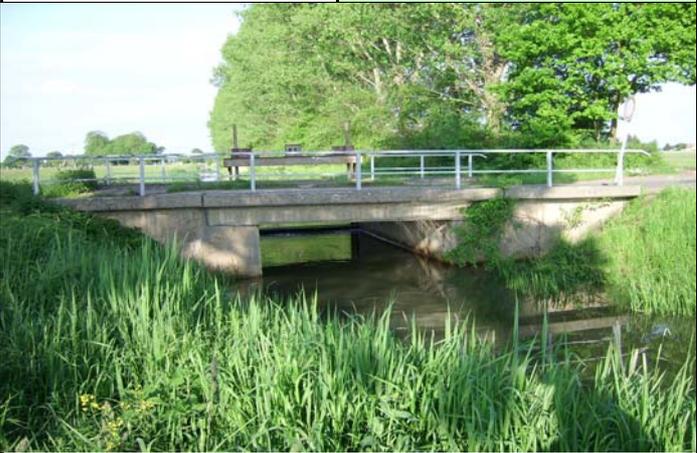
| <b>Bauwerksart</b> | Straßenbrücke | | | |
| <b>Material</b> | Beton, Stahl | | | |
| | Straßenbrücke (Anbau eingebautes Schützenwehr nordseitig, BW-Nr. 4), Betonwiderlager, Betonplatte, Stahlgeländer, Otterpassage gegeben, Aue-ökologisch vetretbar | | | |
| <b>Mangel / Baulicher Zustand</b> | funktionstüchtig, keine erkennbaren Mängel | | | |

| <b>Maßnahmen-vorschlag</b> | Bauwerk wird im Rahmen des BOV Breiter Graben geprüft | | | |
