### Blatt 3

<b>Bauwerksdokumentation</b> Gewässerbegehung	<b>Gewässer :</b>  Breiter Graben 538642	<b>Station</b>		<b>Kartierer</b>  D.Moeser
	<b>Abschnittsnr.:</b> 4	von	7800 m	
		bis	7900 m	
<b>Lfd. BW-Nummer</b> 3	<b>HW</b> 5729225,26 <b>RW</b> 3398854,08

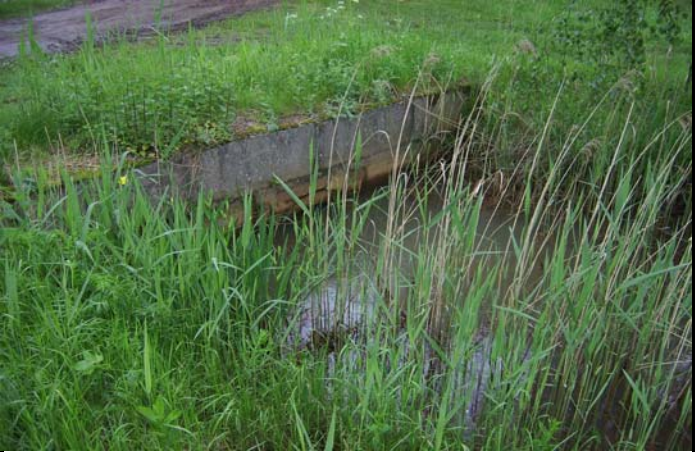
<b>Bauwerksart</b>	Durchlass			
<b>Material</b>	Beton			
<b>Breite [m]</b>	4			
<b>Länge [m]</b>	6			
<b>Durchmesser [mm]</b>	600			
<b>Überdeckung [cm]</b>	80			
<b>Stauhöhe [cm]</b>	150			
<b>Rückstau [ca. m]</b>	0			
<b>Ökologische Durchgängigkeit</b>	Fische  gegeben	Wasserwirbellose  gegeben	Fischotter  gegeben	
<b>Beschreibung</b>	Durchlass, als Bestandteil einer Überfahrt, in Betonelement eingebaut, Otterpassage gegeben, Quellbereich Breiter Graben			
<b>Mangel / Baulicher Zustand</b>	funktionstüchtig, sanierungsbedürftig			
<b>Maßnahmenvorschlag</b>	entfällt
