Bauwerksdokumentation Gewässerbegehung	Gewässer : Breiter Graben 538642	Station von 8600 m bis 8700 m		Kartierer D.Moeser
	Abschnittsnr.: 4			
Lfd. BW-Nummer 4	HW 5730031,5 RW 3398641,34

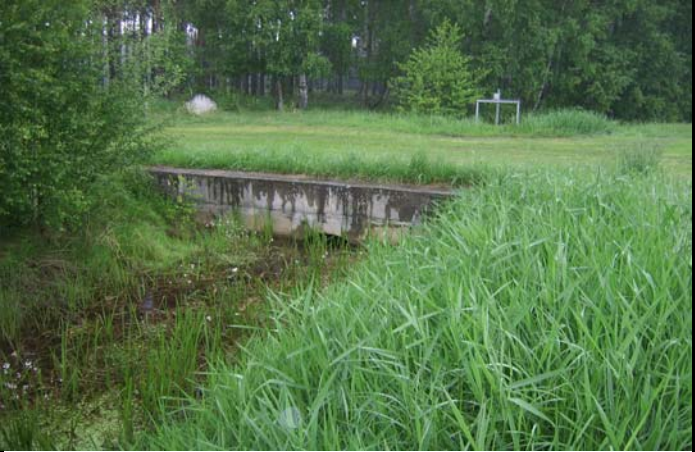
Bauwerksart	Durchlass			
Material	Beton			
Breite [m]	6			
Länge [m]	6			
Durchmesser [mm]	500			
Überdeckung [cm]	80			
Stauhöhe [cm]	120			
Rückstau [ca. m]	0			
Ökologische Durchgängigkeit	Fische nicht gegeben	Wasserwirbellose nicht gegeben	Fischotter gegeben	
	Beschreibung Betondurchlass, eingefaßt in Betonelement, Oberfläche als begrünte Überfahrt, nördlich Durchlasssteuerung per Schütz (BW-Nummer 5), Otterpassage gegeben, Quellbereich Breiter Graben			
Mangel / Baulicher Zustand	funktionstüchtig, keine erkennbaren Mängel			
Maßnahmenvorschlag	Rückbau bzw. Herstellung der ökologischen Durchgängigkeit für Fische und Wasserwirbellose ist hinsichtlich der Nutzungssituation zu prüfen.
