### Blatt 3

<b>Bauwerks- dokumentation</b> Gewässerbegehung	<b>Gewässer :</b> Schiemenz-Muehlgraben 538664	<b>Station</b> von 200 m bis 300 m		<b>Kartierer</b> A.Kaeser
	<b>Abschnittsnr.:</b> 1			
<b>Lfd. BW-Nummer</b> 3	<b>HW</b> 5717168,06 <b>RW</b> 3406065,67

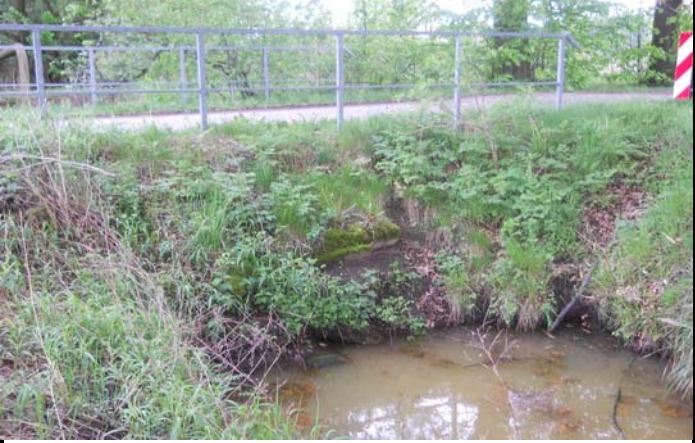
<b>Bauwerksart</b>	Durchlass			
Material	-			
Breite [m]	4			
Länge [m]	6			
Durchmesser [mm]	-			
Überdeckung [cm]	0			
Stauhöhe [cm]	0			
Rückstau [ca. m]	500			
<b>Ökologische Durchgängigkeit</b>	Fische nicht gegeben	Wasser- wirbellose nicht gegeben	Fischotter nicht gegeben	
<b>Beschreibung</b>	Durchlass verschüttet, Straßenabgrenzung durch Stahlgeländer, querende Ortsstraße			
<b>Mangel / Baulicher Zustand</b>	Funktion beeinträchtigt, sanierungsbedürftig			
<b>Maßnahmen-vorschlag</b>	Bereinigung Durchlassöffnungen, Befestigung Böschung um Durchlassöffnungen. Herstellung der ökologischen Durchgängigkeit ist hinsichtlich der Nutzungssituation zu prüfen.
