### Blatt 3

<b>Bauwerksdokumentation</b> Gewässerbegehung	<b>Gewässer :</b> Schiemenz-Muehlgraben 538664	<b>Station</b> von 700 m bis 800 m		<b>Kartierer</b> A.Kaeser
	<b>Abschnittsnr.:</b> 1			
<b>Lfd. BW-Nummer</b> 7	<b>HW</b> 5717006,54 <b>RW</b> 3406273,52

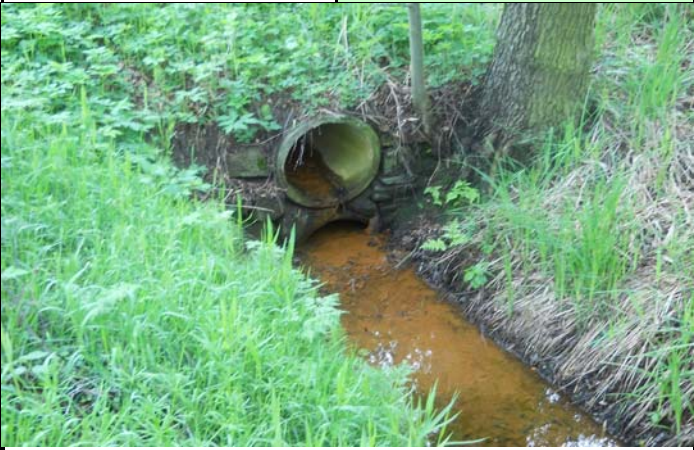
<b>Bauwerksart</b>	Durchlass			
<b>Material</b>	Beton			
<b>Breite [m]</b>	0,5			
<b>Länge [m]</b>	4			
<b>Durchmesser [mm]</b>	500			
<b>Überdeckung [cm]</b>	0			
<b>Stauhöhe [cm]</b>	0			
<b>Rückstau [ca. m]</b>	500			
<b>Ökologische Durchgängigkeit</b>	Fische gegeben	Wasser- wirbellose gegeben	Fischotter gegeben	
<b>Beschreibung</b>	Rohrdurchlass, Doppeldurchlass unter Feldweg begrünt, Abschlussbauwerk Bruchsteinmauerwerk, anschließend kleiner Tümpel vor nächstem Durchlass - 90° Knick des Grabens			
<b>Mangel / Baulicher Zustand</b>	funktionstüchtig, sanierungsbedürftig,			
<b>Maßnahmenvorschlag</b>	Teilberäumung Sediment im unteren Rohrdurchlass - wenn Aufstau im Oberlauf nicht erwünscht wird, Sicherung Abschlussbauwerke - Entfernung Bewuchs
