<b>Bauwerksdokumentation</b> Gewässerbegehung	<b>Gewässer :</b> Rückersdorfer Neugraben 538672	<b>Station</b> von 6000 m bis 6100 m	<b>Kartierer</b>  A.Kaeser
	<b>Abschnittsnr.:</b> 2		
<b>Lfd. BW-Nummer</b> 5	<b>HW</b> 5714874,61 <b>RW</b> 3403542,52

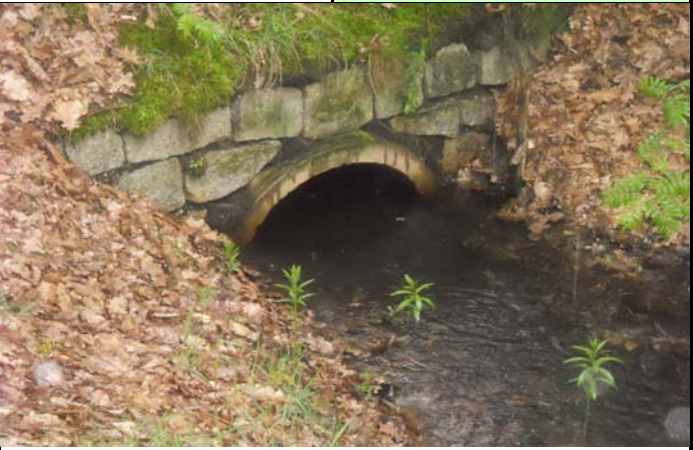
<b>Bauwerksart</b>	Durchlass		
<b>Material</b>	Beton		
<b>Breite [m]</b>	1,5		
<b>Länge [m]</b>	8		
<b>Durchmesser [mm]</b>	500		
<b>Überdeckung [cm]</b>	400		
<b>Stauhöhe [cm]</b>	0		
<b>Rückstau [ca. m]</b>	1700		
<b>Ökologische Durchgängigkeit</b>	Fische  gegeben	Wasser-wirbellose  gegeben	Fischotter  nicht gegeben
<b>Beschreibung</b>	Rohrdurchlass, Abschlussbauwerk Natursteinmauerwerk. Querender Waldweg / einfachere Straße		
<b>Mangel / Baulicher Zustand</b>	funktionstüchtig, keine erkennbaren Mängel		
<b>Maßnahmen-vorschlag</b>	Herstellung der ökologischen Durchgängigkeit für Fischotter ist hinsichtlich der Nutzungssituation zu prüfen
