**Blatt 3**

<b>Bauwerksdokumentation</b> Gewässerbegehung	<b>Gewässer :</b>  Flöße 53868	<b>Station</b>  von 2000 m bis 2100 m		<b>Kartierer</b>  A.Kaeser
	<b>Abschnittsnr.:</b> 1			
<b>Lfd. BW-Nummer</b> 12	<b>HW</b> 5713407,76 <b>RW</b> 3397944,6

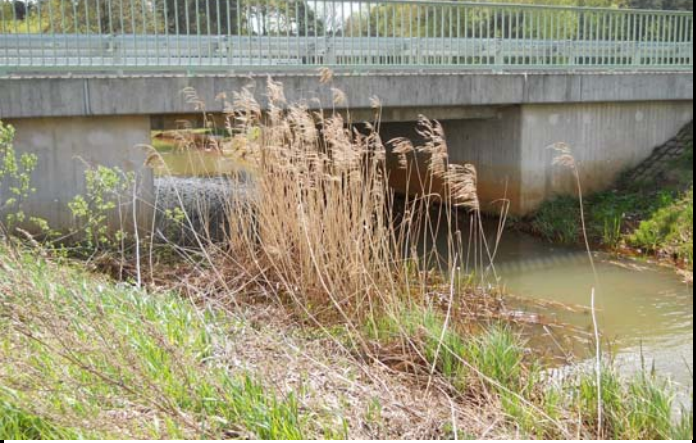
<b>Bauwerksart</b>	Straßenbrücke			
<b>Material</b>	Beton			
<b>Breite [m]</b>	4			
<b>Länge [m]</b>	7			
<b>Durchmesser [mm]</b>	0			
<b>Überdeckung [cm]</b>	0			
<b>Stauhöhe [cm]</b>	300			
<b>Rückstau [ca. m]</b>	0			
<b>Ökologische Durchgängigkeit</b>	Fische  gegeben	Wasser-wirbellose  gegeben	Fischotter  nicht gegeben	
<b>Beschreibung</b>	Brückenbauwerk. Brückenplatte / Widerlager Beton, Stahlstrebenländer, Leitplanken. Querende Landesstraße. Brückenbauwerk neu. Keine untere Uferberme / Otterpassage. Aue-ökologisch nicht vertretbar.			
<b>Mangel / Baulicher Zustand</b>	funktionstüchtig, keine erkennbaren Mängel			
<b>Maßnahmen-vorschlag</b>	Herstellung der ökologischen Durchgängigkeit für Fischotter ist hinsichtlich der Nutzungssituation zu prüfen.
