Blatt 3

Bauwerksdokumentation Gewässerbegehung	Gewässer : Schweißgraben Maasdorf 538694	Station von 2300 m bis 2400 m		Kartierer A.Kaeser
	Abschnittsnr.: 2			
Lfd. BW-Nummer 3	HW 5709546,99 RW 3391815,73

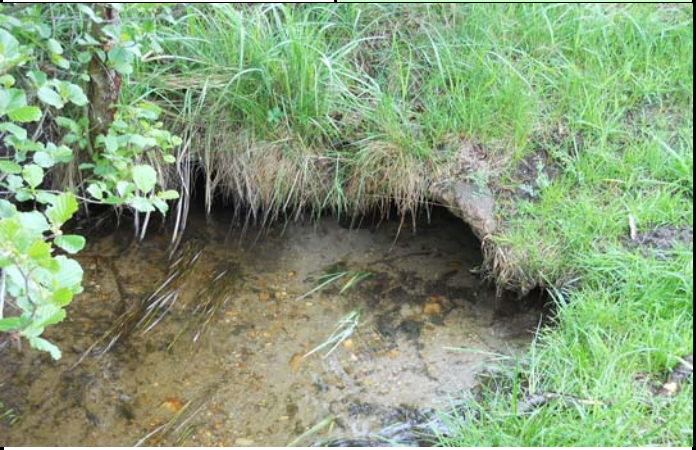
Bauwerksart	Durchlass			
Material	Beton			
Breite [m]	1			
Länge [m]	9			
Durchmesser [mm]	1000			
Überdeckung [cm]	0			
Stauhöhe [cm]	0			
Rückstau [ca. m]	100			
Ökologische Durchgängigkeit	Fische gegeben	Wasserwirbellose gegeben	Fischotter gegeben	
	Beschreibung Durchlass, bewachsene Überschüttung als Wiesenweg, Otterpassage gegeben			
	Mangel / Baulicher Zustand funktionstüchtig, sanierungsbedürftig			
Maßnahmenvorschlag Genehmigungs- und Eigentumsverhältnisse prüfen, ggf. Sediment beräumen und Rückschnitt Bewuchs
