<b>Bauwerksdokumentation</b> Gewässerbegehung	<b>Gewässer :</b> Schweißgraben Maasdorf 538694	<b>Station</b> von 2400 m	<b>Kartierer</b> A.Kaeser
	<b>Abschnittsnr.:</b> 2	bis 2500 m

<b>Lfd. BW-Nummer</b> 4	<b>HW</b> 5709464,39 <b>RW</b> 3391783,12
----------------------------	--

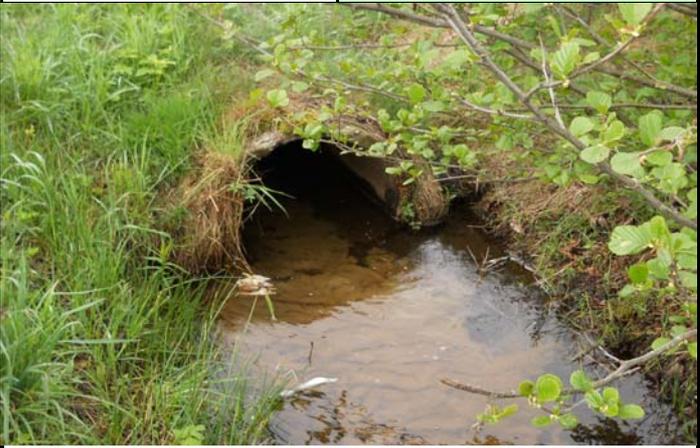
<b>Bauwerksart</b>	Durchlassn
Material	Beton
Breite [m]	0,5
Länge [m]	3
Durchmesser [mm]	500
Überdeckung [cm]	0
Stauhöhe [cm]	0
Rückstau [ca. m]	0

<b>Ökologische Durchgängigkeit</b>	Fische gegeben	Wasserwirbellose gegeben	Fischotter gegeben
------------------------------------	-------------------	-----------------------------	-----------------------

<b>Beschreibung</b>	Durchlass, bewachsene Überschüttung als Wiesenweg, Otterpassage gegeben
---------------------	---

<b>Mangel / Baulicher Zustand</b>	funktionstüchtig, sanierungsbedürftig
-----------------------------------	---------------------------------------

<b>Maßnahmenvorschlag</b>	Genehmigungs- und Eigentumsverhältnisse prüfen, ggf. Sediment beräumen und Rückschnitt Bewuchs
---------------------------	--
