Blatt 3

Bauwerksdokumentation Gewässerbegehung	Gewässer : Schweißgraben Maasdorf 538694	Station von 3100 m bis 3200 m		Kartierer A.Kaeser
	Abschnittsnr.: 2			
Lfd. BW-Nummer 7	HW 5709178,48 RW 3392014,73

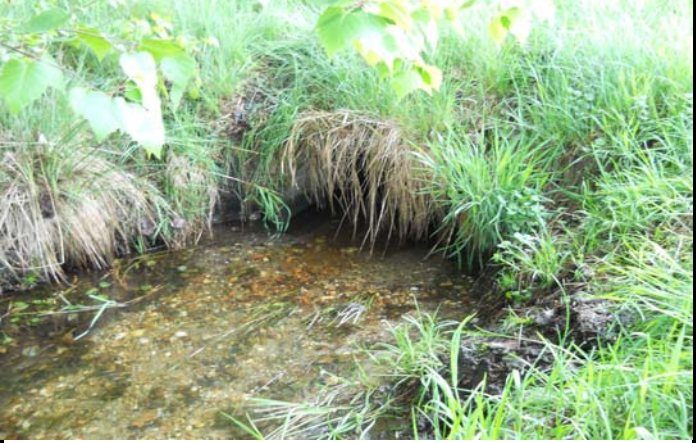
Bauwerksart	Durchlass			
Material	Beton			
Breite [m]	0,5			
Länge [m]	4			
Durchmesser [mm]	500			
Überdeckung [cm]	0			
Stauhöhe [cm]	0			
Rückstau [ca. m]	0			
Ökologische Durchgängigkeit	Fische gegeben	Wasserwirbellose gegeben	Fischotter gegeben	
	Beschreibung	Durchlass, Betonrohr, bewachsene Überschüttung als landwt. Überfahrt, Otterpassage gegeben		
	Mangel / Baulicher Zustand	funktionstüchtig, sanierungsbedürftig		
Maßnahmenvorschlag	Genehmigungs- und Eigentumsverhältnisse prüfen, Rückschnitt Bewuchs
