| Bauwerksdokumentation Gewässerbegehung | Gewässer : Liebenwerdaer-Zeiscaer-Binnengraben 538696 | Station | | Kartierer J.Forberig |
| Lfd. BW-Nummer 6 | HW 5709038,72 RW 3388786,25 | bis | 2400 m | |

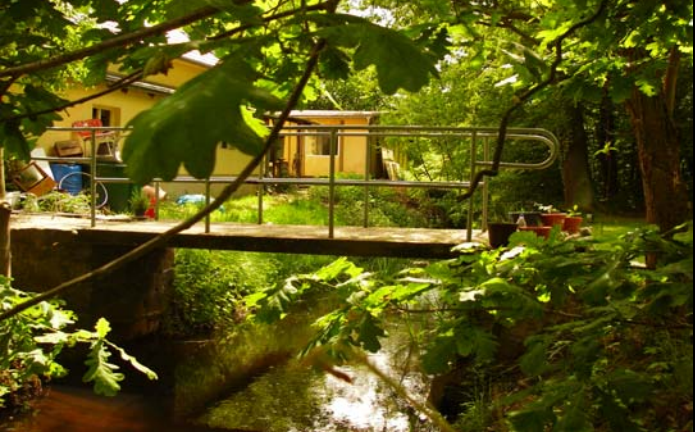
| Bauwerksart | Fußwegbrücke | | | |
| Material | Beton | | | |
| Ökologische Durchgängigkeit | Fische gegeben | Wasserwirbellose gegeben | Fischotter nicht gegeben | |
| Beschreibung | Brückenbauwerk, Brückenplatte Beton, Widerlager Betonsteinmauerwerk, keine untere Otterpassagen, Stahlgeländer, Aue-ökologisch nicht vertretbar | | | |
| Mangel / Baulicher Zustand | funktionstüchtig, keine erkennbaren Mängel | | | |

| Maßnahmenvorschlag | Herstellung der ökologischen Durchgängigkeit für Fischotter ist hinsichtlich der Nutzungssituation zu prüfen. | | | |
