| Bauwerksdokumentation Gewässerbegehung | Gewässer : Kleine Elster 5386 | Station | | Kartierer D.Moeser |
| Lfd. BW-Nummer 15 | HW 5711606,61 RW 3392118,74 | | | |
| Bauwerksart | Straßenbrücke | | | |

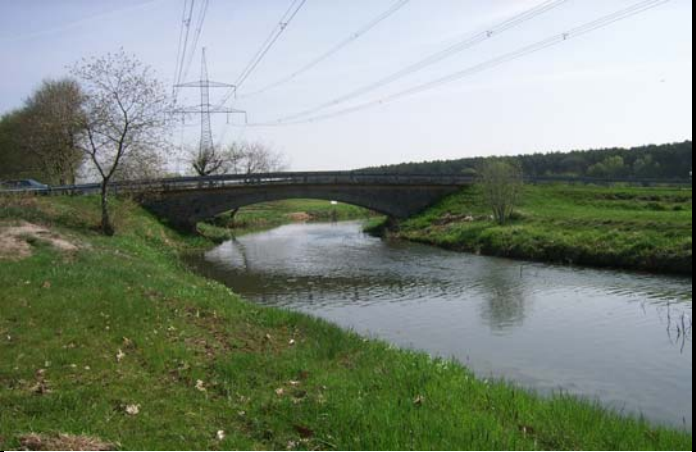
| Material | Feldstein, Stahl | | | |
| Ökologische Durchgängigkeit | Fische gegeben | Wasser-wirbellose gegeben | Fischotter gegeben | |
| Beschreibung | Straßenbrücke, Feldsteinmauerwerk, Stahlgeländer, Otterpassage gegeben, Aue-ökologisch nicht vertretbar | | | |
| Mangel / Baulicher Zustand | funktionstüchtig, keine erkennbaren Mängel | | | |

| Maßnahmen-vorschlag | entfällt | | | |
