### Blatt 3

<b>Bauwerks- dokumentation</b> Gewässerbegehung	<b>Gewässer :</b>  Kleine Elster 5386	<b>Station</b>  von 4600 m bis 4700 m		<b>Kartierer</b>  D.Moeser
	<b>Abschnittsnr.:</b>  2			
<b>Lfd. BW-Nummer</b> 7	<b>HW</b> 5710964,17 <b>RW</b> 3389652,69

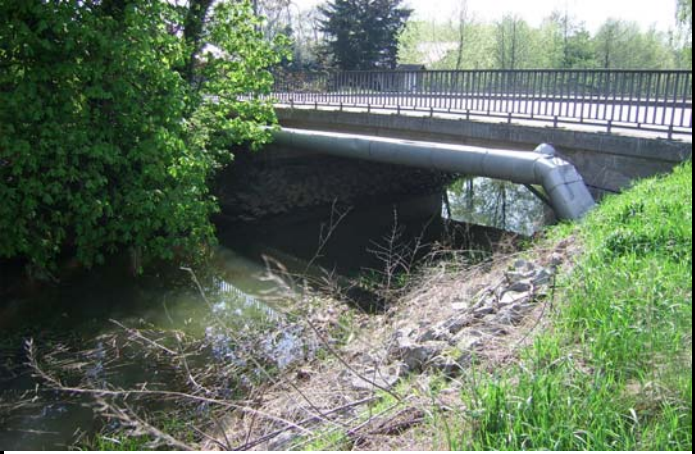
<b>Bauwerksart</b>	Straßenbrücke			
<b>Material</b>	Stahl, Beton			
<b>Breite [m]</b>	10			
<b>Länge [m]</b>	8			
<b>Durchmesser [mm]</b>	0			
<b>Überdeckung [cm]</b>	0			
<b>Stauhöhe [cm]</b>	4			
<b>Rückstau [ca. m]</b>	0			
<b>Ökologische Durchgängigkeit</b>	Fische  gegeben	Wasser- wirbellose  gegeben	Fischotter  nicht gegeben	
<b>Beschreibung</b>	Straßenbrücke, Betonbauwerk, Stahlgeländer, Medienleitung als Rohrbrücke an Brückenflanke, Otterpassage einseitig gegeben, Aue-ökologisch nicht vertretbar			
<b>Mangel / Baulicher Zustand</b>	funktionstüchtig, keine erkennbaren Mängel			
<b>Maßnahmen- vorschlag</b>	Vorliegen der ökologischen Durchgängigkeit für Fischotter ist hinsichtlich der Nutzungssituation zu prüfen.
