| Bauwerks- dokumentation Gewässerbegehung | Gewässer : Kleine Elster 5386 | Station von 21800 m bis 21900 m | Kartierer D.Moeser |
| | Abschnittsnr.: 5 | | |

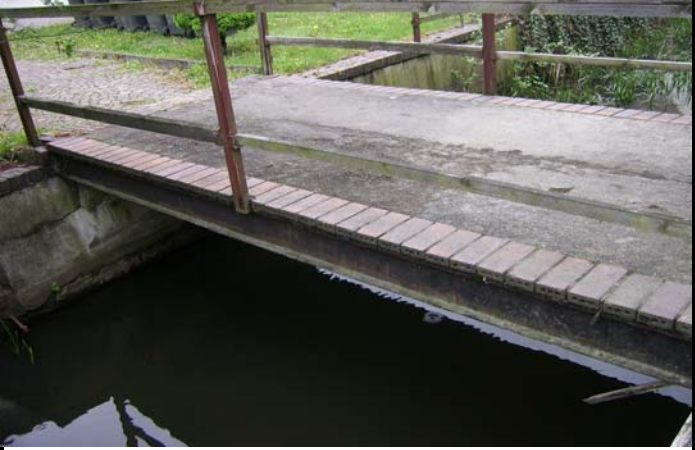
| Lfd. BW-Nummer 15 | HW 5721527,94 RW 3400506,82 | | |

| Bauwerksart | Überfahrt | | |
| Material | Ziegel, Stahl, Beton | | |
| Ökologische Durchgängigkeit | Fische gegeben | Wasser- wirbellose gegeben | Fischotter nicht gegeben |
| Beschreibung | Überfahrt, Widerlager Beton, Platte Stahlträger mit Beton (Einfassung Hohlziegel), Stahlgeländer, Otterpassage nicht gegeben | | |
| Mangel / Baulicher Zustand | funktionstüchtig, sanierungsbedürftig bzgl. Korrosionsschutz Stahl | | |

| Maßnahmen- vorschlag | Herstellung der ökologischen Durchgängigkeit für Fischotter ist hinsichtlich der Nutzungssituation zu prüfen. Unter Berücksichtigung der Genehmigungs- und Eigentumsverhältnisse ist der Korrosionsschutz sämtlicher Stahlteile zu prüfen. | | |
