Blatt 3

Bauwerksdokumentation Gewässerbegehung	Gewässer : Kleine Elster 5386	Station von 22000 m bis 22100 m		Kartierer D.Moeser
	Abschnittsnr.: 5			
Lfd. BW-Nummer 18	HW 5721649,8 RW 3400605,44

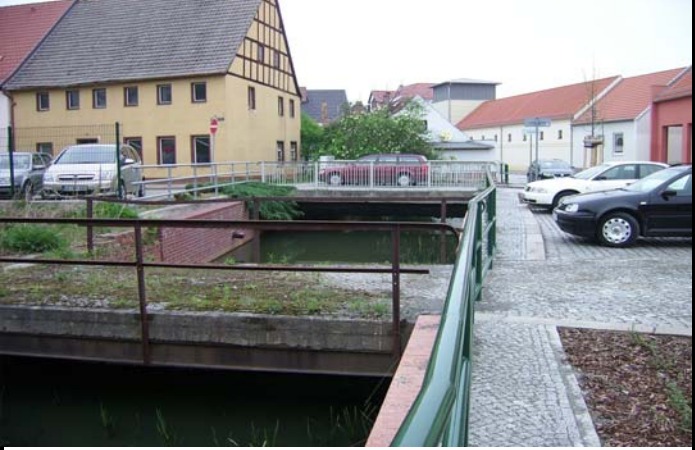
Bauwerksart	Fußgängerbrücke			
Material	Beton, Stahl			
Breite [m]	6			
Länge [m]	4			
Durchmesser [mm]	0			
Überdeckung [cm]	0			
Stauhöhe [cm]	100			
Rückstau [ca. m]	0			
Ökologische Durchgängigkeit	Fische gegeben	Wasser-wirbellose gegeben	Fischotter nicht gegeben	
Beschreibung	Fußgängerbrücke, Widerlager vermutlich Beton, Platte Beton auf Stahlträgern, Pflastersteine, Stahlgeländer, Otterpassage nicht gegeben			
Mangel / Baulicher Zustand	funktionstüchtig, sanierungsbedürftig			
Maßnahmen-vorschlag	Herstellung der ökologischen Durchgängigkeit für Fischotter ist hinsichtlich der Nutzungssituation zu prüfen. Unter Berücksichtigung der Genehmigungs- und Eigentumsverhältnisse ist der Stahlkorrosionsschutz zu prüfen.
