Blatt 3

Bauwerks- dokumentation Gewässerbegehung	Gewässer : Kleine Elster 5386	Station von 22200 m bis 22300 m		Kartierer D.Moeser
	Abschnittsnr.: 5			
Lfd. BW-Nummer 22	HW 5721787,87 RW 3400551,28

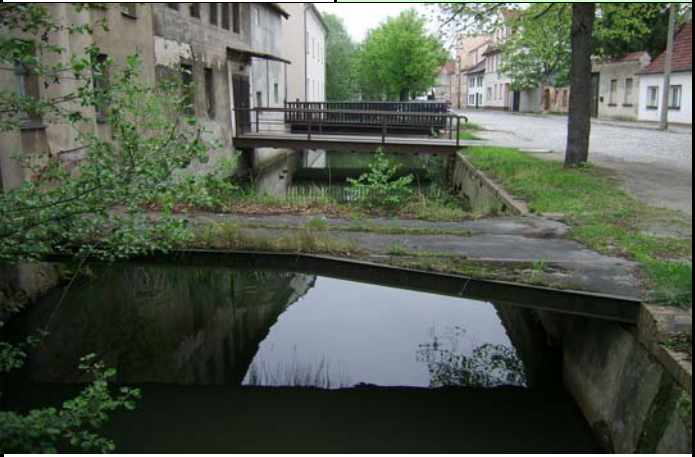
Bauwerksart	Überfahrt			
Material	Stahl, Beton, Holz			
Breite [m]	6			
Länge [m]	2			
Durchmesser [mm]	0			
Überdeckung [cm]	0			
Stauhöhe [cm]	100			
Rückstau [ca. m]	0			
Ökologische Durchgängigkeit	Fische gegeben	Wasser-wirbellose gegeben	Fischotter nicht gegeben	
Beschreibung	1. Überfahrt asphaltierte Betonplatte auf Stahlträgern, 2. Überfahrt Betonplatte auf Stahlträgern mit Stahlgeländer, 3. Überfahrt Betonplatte auf Stahlträgern mit Holzgeländer; alle Widerlager Beton (s. Foto von vorn nach hinten)			
Mangel / Baulicher Zustand	funktionstüchtig, sanierungsbedürftig bzgl. Korrosionsschutz Stahl			
Maßnahmen-vorschlag	Herstellung der ökologischen Durchgängigkeit für Fischotter ist hinsichtlich der Nutzungssituation zu prüfen. Unter Berücksichtigung der Genehmigungs- und Eigentumsverhältnisse ist der Korrosionsschutz der Stahlelemente zu prüfen.
