Blatt 3

Bauwerksdokumentation Gewässerbegehung	Gewässer : Kleine Elster 5386	Station		Kartierer D.Moeser
	Abschnittsnr.: 5	von	22200 m	
Lfd. BW-Nummer 23	HW 5721793,93 RW 3400558,86	bis	22300 m	
Bauwerksart	Fußgängerbrücke

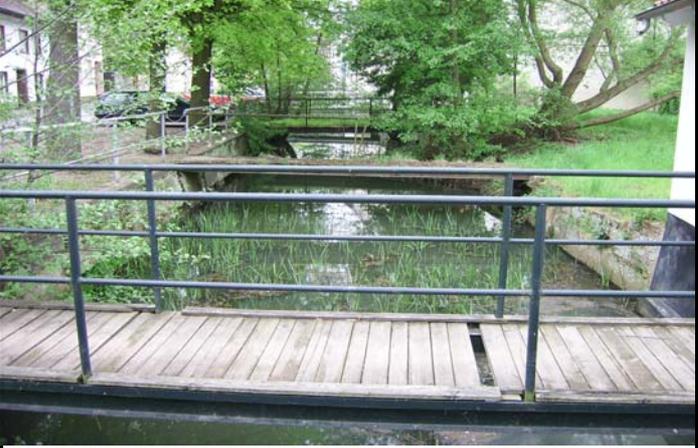
Material	Stahl, Holz			
Breite [m]	6			
Länge [m]	2			
Durchmesser [mm]	0			
Überdeckung [cm]	0			
Stauhöhe [cm]	80			
Rückstau [ca. m]	0			
Ökologische Durchgängigkeit	Fische gegeben	Wasserwirbellose gegeben	Fischotter nicht gegeben	
Beschreibung	1. Fußgängerbrücke Stahlträger mit Holzbeplankung, Stahlgeländer, 2. Steg Stahlträger mit Betonplatte, kurzer Handlauf Stahl, 3. Fußgängerbrücke Stahlträger mit Holzbeplankung, Stahlgeländer; alle Widerlager Beton/Ziegelmauerwerk (s. Foto von vorn nach hinten)			
Mangel / Baulicher Zustand	funktionstüchtig, sanierungsbedürftig bzgl. Holzplanken und Korrosionsschutz Stahl			
Maßnahmenvorschlag	Herstellung der ökologischen Durchgängigkeit für Fischotter ist hinsichtlich der Nutzungssituation zu prüfen. Prüfung Eigentumsverhältnisse und Nutzungsbedarf. Ggf. Rückbau. Ansonsten Holzplanken ausbessern, Korrosionsschutz Stahl erneuern.
