<b>Bauwerksdokumentation</b> Gewässerbegehung	<b>Gewässer :</b>  Kleine Elster 5386	<b>Station</b>  von 22800 m bis 22900 m		<b>Kartierer</b>  D.Moeser
	<b>Abschnittsnr.:</b>  5			
<b>Lfd. BW-Nummer</b> 26	<b>HW</b> 5722417,43 <b>RW</b> 3400490,48

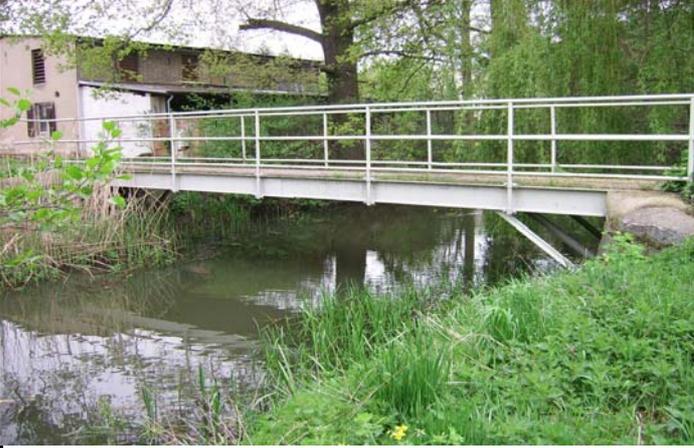
<b>Bauwerksart</b>	Überfahrt			
<b>Material</b>	Beton, Stahl, Naturstein			
<b>Breite [m]</b>	15			
<b>Länge [m]</b>	2			
<b>Durchmesser [mm]</b>	0			
<b>Überdeckung [cm]</b>	0			
<b>Stauhöhe [cm]</b>	180			
<b>Rückstau [ca. m]</b>	0			
<b>Ökologische Durchgängigkeit</b>	Fische  gegeben	Wasser-wirbellose  gegeben	Fischotter  nicht gegeben	
<b>Beschreibung</b>	Überfahrt, Betonwiderlager, Platte aus Stahlträgern mit Kopfbalken und Natursteinpflasterdecke, Stahlgeländer, Otterpassage nicht gegeben			
<b>Mangel / Baulicher Zustand</b>	funktionstüchtig, keine erkennbaren Mängel			
<b>Maßnahmen-vorschlag</b>	Herstellung der ökologischen Durchgängigkeit für Fischotter ist hinsichtlich der Nutzungssituation zu prüfen.
