### Blatt 3

<b>Bauwerksdokumentation</b> Gewässerbegehung	<b>Gewässer :</b>  Kleine Elster 5386	<b>Station</b>  von 21400 m bis 21500 m		<b>Kartierer</b>  D.Moeser
	<b>Abschnittsnr.:</b>  5			
<b>Lfd. BW-Nummer</b> 5	<b>HW</b> 5721096,79 <b>RW</b> 3400359,18

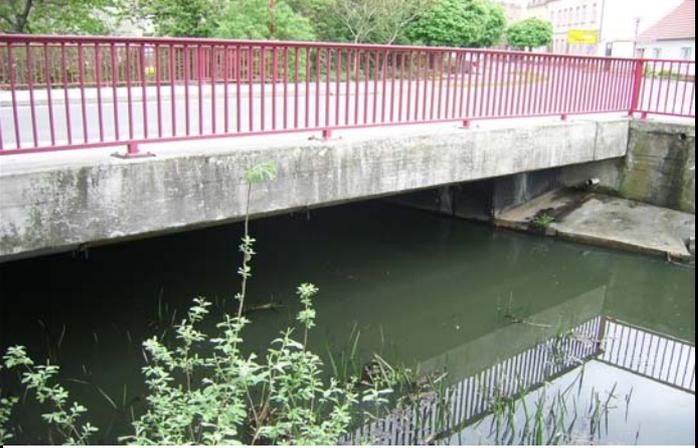
<b>Bauwerksart</b>	Straßenbrücke			
<b>Material</b>	Beton, Stahl, Asphalt			
<b>Breite [m]</b>	10			
<b>Länge [m]</b>	6			
<b>Durchmesser [mm]</b>	0			
<b>Überdeckung [cm]</b>	0			
<b>Stauhöhe [cm]</b>	150			
<b>Rückstau [ca. m]</b>	0			
<b>Ökologische Durchgängigkeit</b>	Fische  gegeben	Wasser-wirbellose  gegeben	Fischotter  nicht gegeben	
<b>Beschreibung</b>	Straßenbrücke, Betonwiderlager, Betonplatte mit Asphaltdecke, Stahlgeländer, Otterpassage nicht gegeben			
<b>Mangel / Baulicher Zustand</b>	funktionstüchtig, keine erkennbaren Mängel			
<b>Maßnahmen-vorschlag</b>	Herstellung der ökologischen Durchgängigkeit für Fischotter ist hinsichtlich der Nutzungssituation zu prüfen.
