Blatt 3

Bauwerksdokumentation Gewässerbegehung	Gewässer : Kleine Elster 5386	Station		Kartierer D.Moeser
	Abschnittsnr.: 7	von	38700 m	
Lfd. BW-Nummer 14	HW 5724852,11 RW 3412970,74

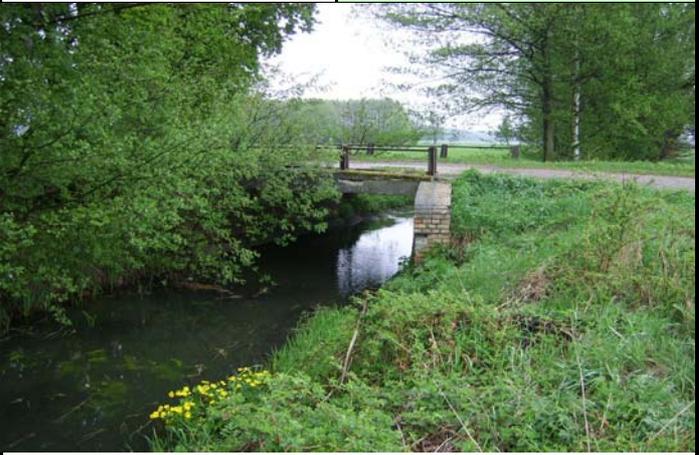
Bauwerksart	Überfahrt			
Material	Ziegel, Beton			
Breite [m]	4			
Länge [m]	3			
Durchmesser [mm]	0			
Überdeckung [cm]	0			
Stauhöhe [cm]	160			
Rückstau [ca. m]	0			
Ökologische Durchgängigkeit	Fische gegeben	Wasser-wirbellose gegeben	Fischotter gegeben	
Beschreibung	Straßenbrücke, Betonplatte, Widerlager Stahl und Mauerwerk, einfachstes Stahlgeländer, keine untere Otterpassage / Uferunterbrechung			
Mangel / Baulicher Zustand	funktionstüchtig, sanierungsbedürftig, Ausbrüche Mauerwerk, Betonabplatzungen, freiliegende Bewehrung			
Maßnahmen-vorschlag	Herstellung der ökologischen Durchgängigkeit für Fischotter ist hinsichtlich der Nutzungssituation zu prüfen (Anschüttung, Brettpassage). Beton- und Mauerwerksanierung. Geländernerneuerung.
