### Blatt 3

<b>Bauwerksdokumentation</b> Gewässerbegehung	<b>Gewässer :</b>  Kleine Elster 5386	<b>Station</b>  von 44700 m bis 44800 m		<b>Kartierer</b>  D.Moeser
	<b>Abschnittsnr.:</b>  8			
<b>Lfd. BW-Nummer</b> 12	<b>HW</b> 5724616,1 <b>RW</b> 3418555,59

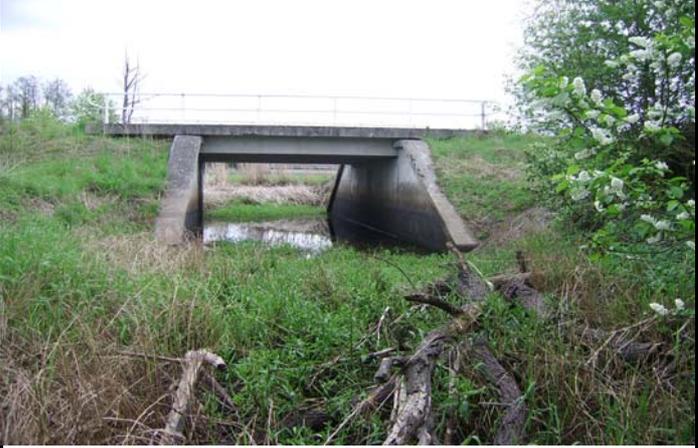
<b>Bauwerksart</b>	Straßenbrücke			
<b>Material</b>	Beton			
<b>Breite [m]</b>	600			
<b>Länge [m]</b>	800			
<b>Durchmesser [mm]</b>	0			
<b>Überdeckung [cm]</b>	0			
<b>Stauhöhe [cm]</b>	250			
<b>Rückstau [ca. m]</b>	0			
<b>Ökologische Durchgängigkeit</b>	Fische  gegeben	Wasserwirbellose  gegeben	Fischotter  nicht gegeben	
	<b>Beschreibung</b>	Brückenbauwerk, Betonplatte und Betonwiderlager, Stahlgeländer, Ufer unterbrochen (senkrechter Widerlagerabschluss), keine unteren Otterpassagen vorhanden, Aue ökologisch nicht vertretbar		
	<b>Mangel / Baulicher Zustand</b>	funktionstüchtig, keine erkennbaren Mängel		
<b>Maßnahmenvorschlag</b>	Herstellung der ökologischen Durchgängigkeit für Fischotter ist hinsichtlich der Nutzungssituation zu prüfen (Anbringung Steg).
