### Blatt 3

<b>Bauwerksdokumentation</b> Gewässerbegehung	<b>Gewässer :</b>  Kleine Elster 5386	<b>Station</b>		<b>Kartierer</b>  D.Moeser
	<b>Abschnittsnr.:</b>  8	von	41700 m	
		bis	41800 m	
<b>Lfd. BW-Nummer</b> 5	<b>HW</b> 5723907,73 <b>RW</b> 3415683,78

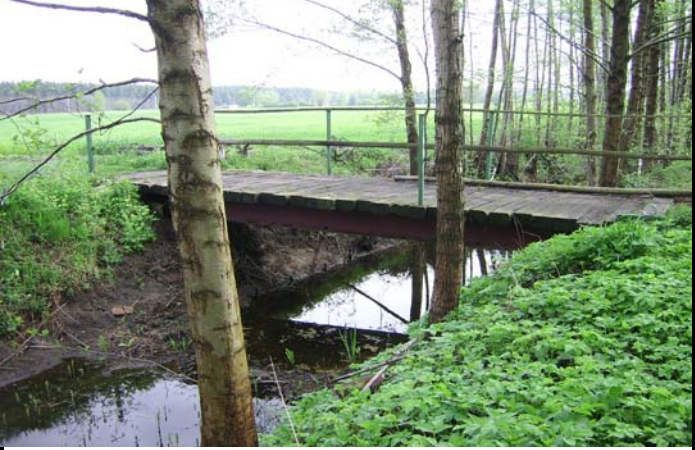
<b>Bauwerksart</b>	Brücke			
<b>Material</b>	Stahl, Holz			
<b>Breite [m]</b>	4			
<b>Länge [m]</b>	1			
<b>Durchmesser [mm]</b>	0			
<b>Überdeckung [cm]</b>	0			
<b>Stauhöhe [cm]</b>	200			
<b>Rückstau [ca. m]</b>	0			
<b>Ökologische Durchgängigkeit</b>	Fische  gegeben	Wasser-wirbellose  gegeben	Fischotter  gegeben	
<b>Beschreibung</b>	Fußgänger-/Fahrwegbrücke, Stahlträger, Holzaufbau - Bohlenabdeckung, Geländer Stahlstützen/Holzquerstreben, Ufer durchgehend - Otterpass beidseitig vorhanden, Aue ökologisch vertretbar			
<b>Mangel / Baulicher Zustand</b>	funktionstüchtig, sanierungsbedürftig, Geländer unvollständig (fehlende Querstreben)			
<b>Maßnahmen-vorschlag</b>	Geländer ergänzen (Holzquerstreben)
