Blatt 3

Bauwerksdokumentation Gewässerbegehung	Gewässer : Kleine Elster 5386	Station		Kartierer D.Moeser
	Abschnittsnr.: 9	von	51000 m	
		bis	51100 m	
Lfd. BW-Nummer 4	HW 5722374,16 RW 3423639,98

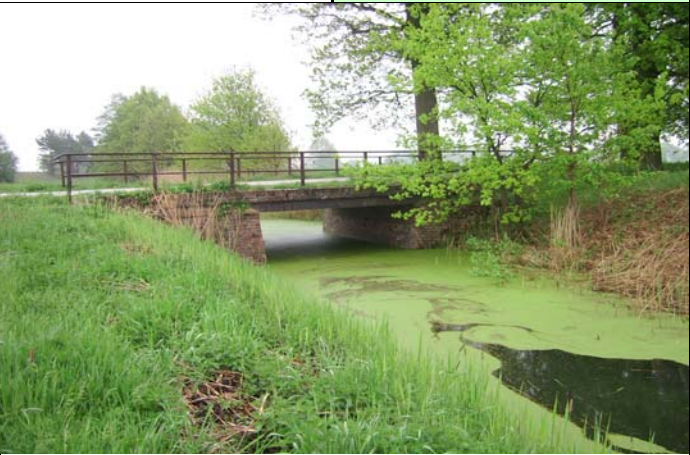
Bauwerksart	Straßenbrücke			
Material	Mauerwerk, Stahl			
Breite [m]	4			
Länge [m]	3			
Durchmesser [mm]	0			
Überdeckung [cm]	0			
Stauhöhe [cm]	150			
Rückstau [ca. m]	0			
Ökologische Durchgängigkeit	Fische gegeben	Wasser-wirbellose gegeben	Fischotter gegeben	
Beschreibung	Straßenbrücke, Widerlager Mauerwerk, Stahlträger mit Überdeckung, Stahlgeländer, Ufer unterbrochen - Otternpassage nicht gegeben, Profileinengung, Aue-ökologisch nicht vertretbar			
Mangel / Baulicher Zustand	funktionstüchtig, sanierungsbedürftig, Rostschutz Geländer fehlt vollständig, Mauerwerk mit Ausbrüchen			
Maßnahmen-vorschlag	Erneuerung Geländer. Neuer Rostschutz für Stahlträger. Mauerwerkssanierung. Herstellung der ökologischen Durchgängigkeit für Fischotter ist hinsichtlich der Nutzungssituation zu prüfen.
