GEK UCKER 1

Maßnahmenplanung

GEK-Gebiet Nord

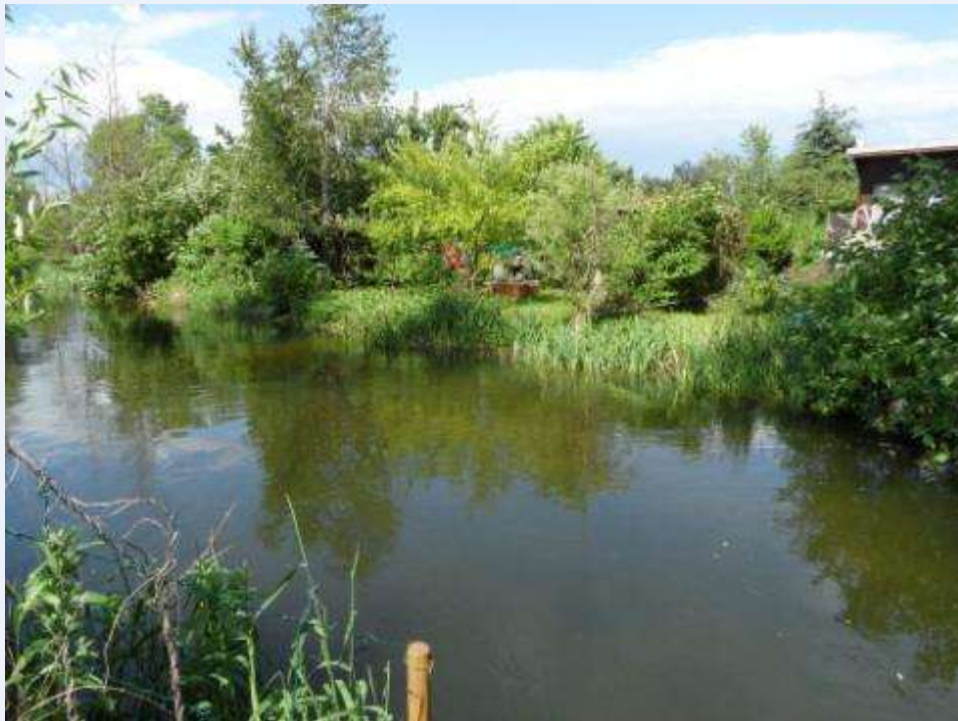
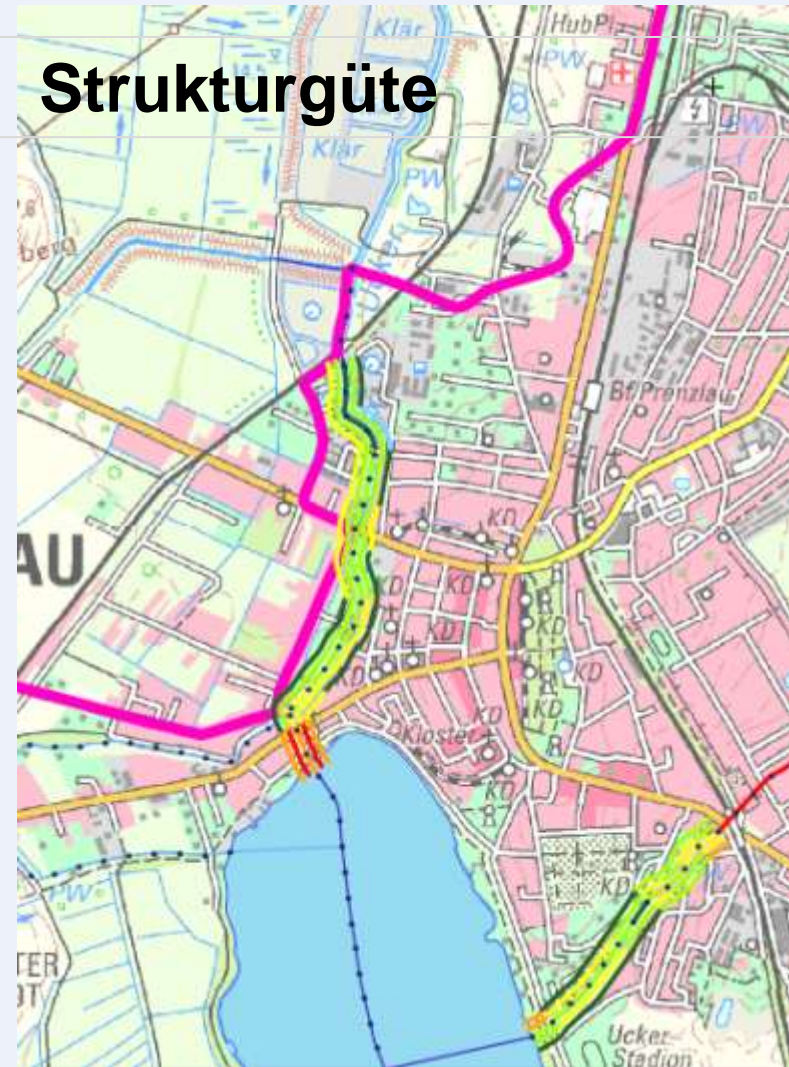
Ucker – U_P 01

Station 61+300 bis 62+000

Gesamt: 4
Sohle: 3
Ufer: 4
Land: 4

- Eintrag von Nähr- oder Schadstoffen
- fehlender Gewässerrandstreifen
- Einschwemmen von erodiertem Boden von den Ackerflächen
- unverträgliche Nutzungen im Gewässerumfeld

oberer Ortsrand, Teichwirtschaft

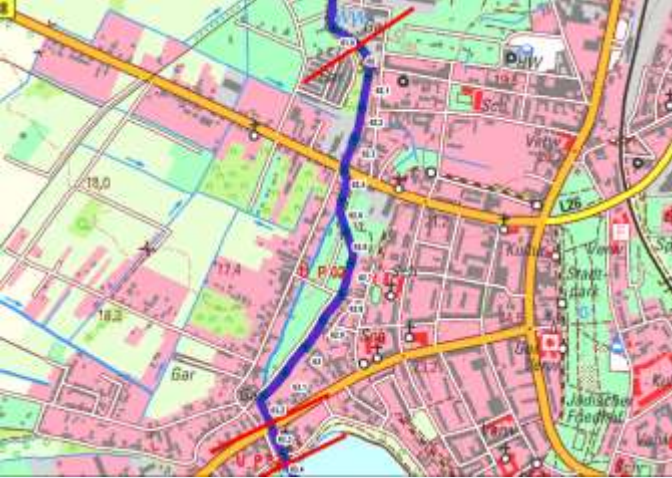
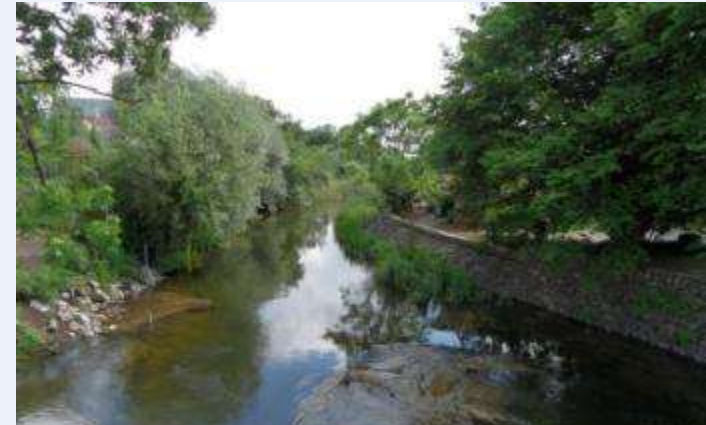
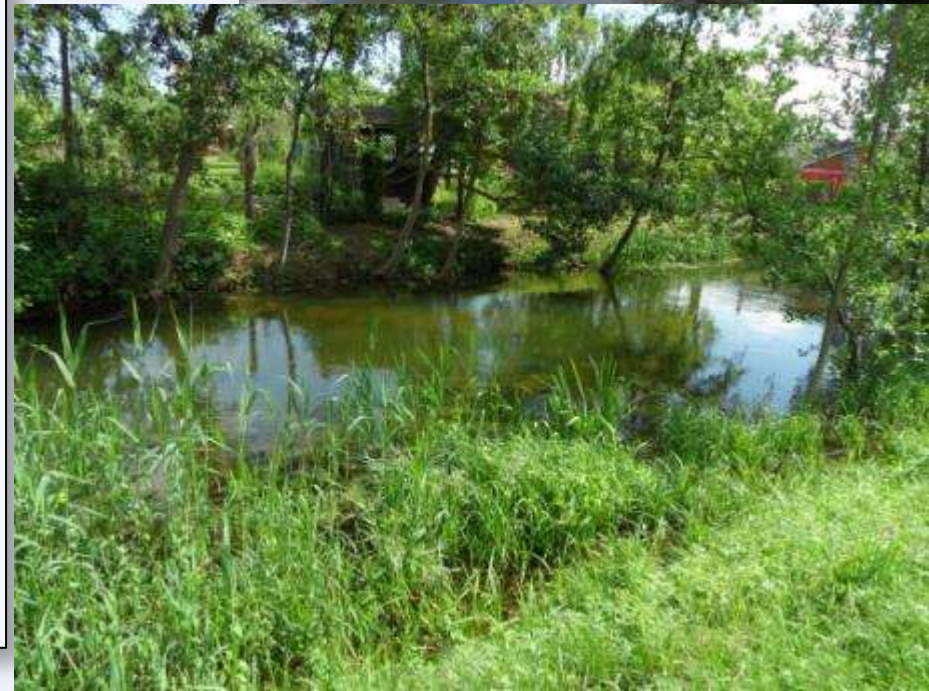
Ucker – U_P 02 62+000 bis 63+300

Gesamt: 4
Sohle: 4
Ufer: 4
Land: 4

- Privatgrundstücke und Gebäude bis direkt an das Gewässer
- privat errichtete Leitern, Stege, Treppen oder Schuppen
- kurze befestigte Uferbereiche
- Ansammlung von Müll
- Einmündung von Drainagen und Stadtentwässerung

innerstädtischer Bereich

Beschreibung Maßnahmen	Umsetzungs-priorität
Strukturanreicherung der Sohle	!
Strukturanreicherung der Ufer	!

maximal erreichbare Gewässerstrukturgüteklasse: 4

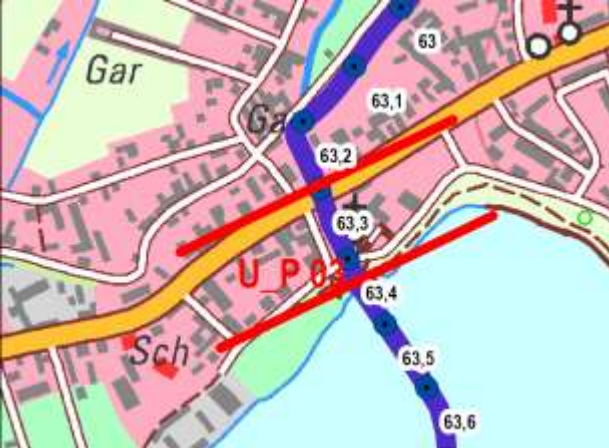
Ucker – U_P 03 63+310 bis 63+440

Gesamt: 6

- kanalisierte Gewässerlauf
- senkrechte Ufermauer oder befestigte Uferböschungen
- fehlender Uferstrandstreifen

kanalisierte Ucker mit Ufermauern

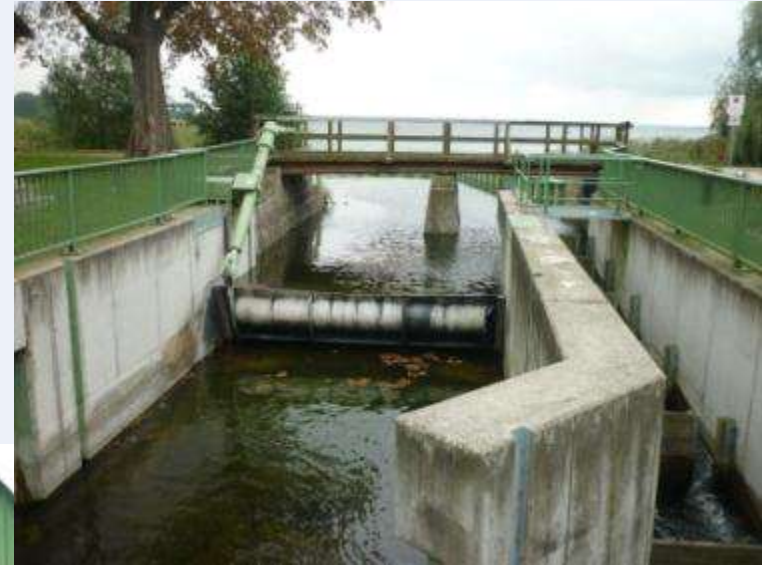
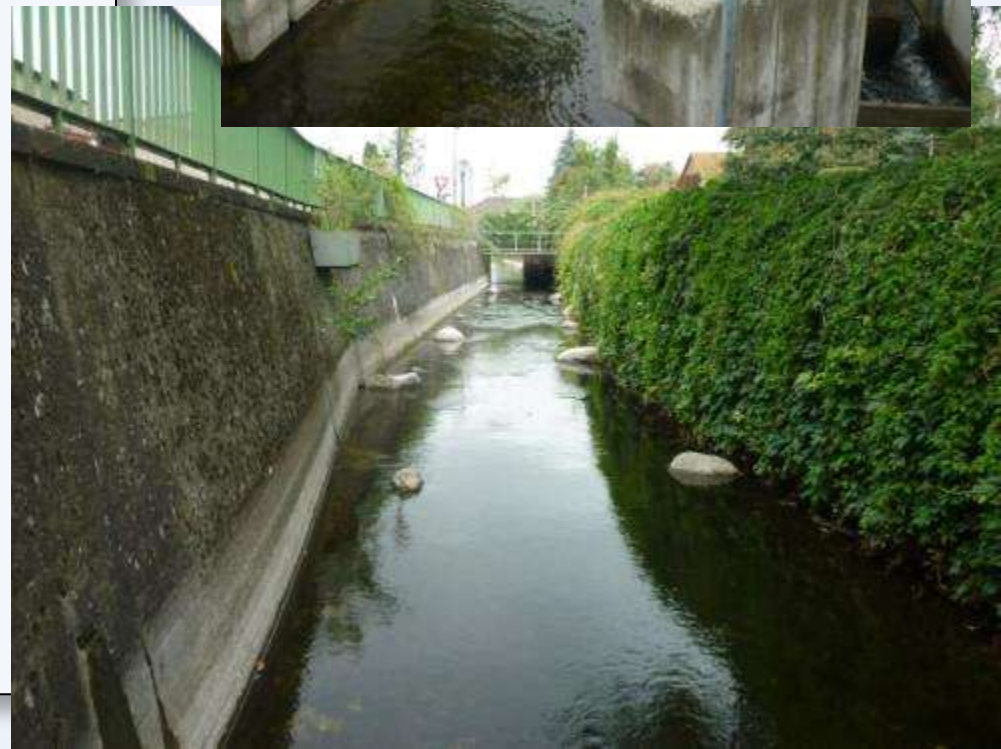
eingeschränkt

Beschreibung Maßnahmen	Umsetzungs-priorität
Optimierung Durchgängigkeit	!!

maximal erreichbare Gewässerstrukturgüteklasse: 6

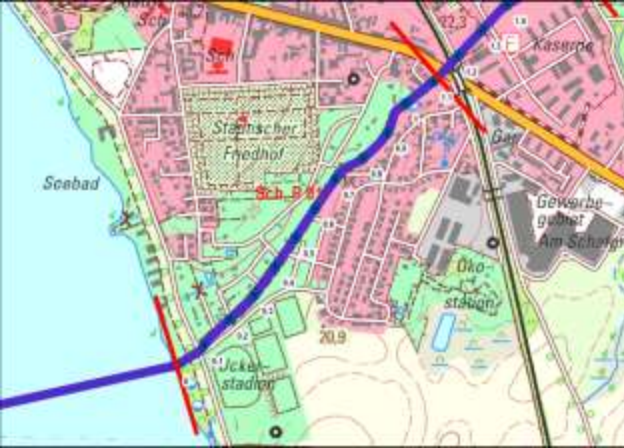
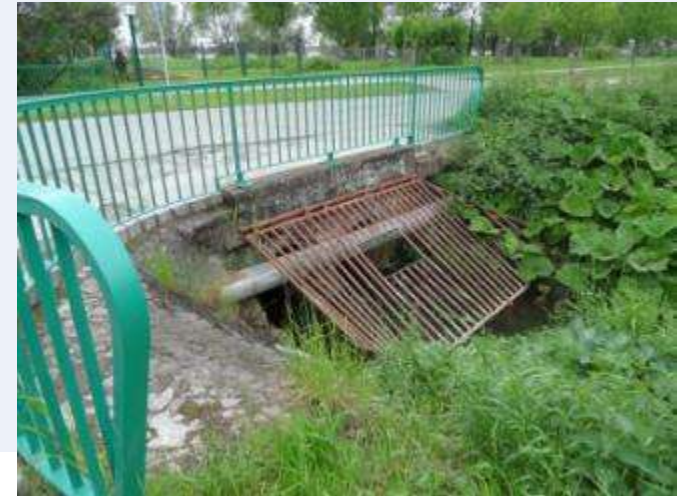
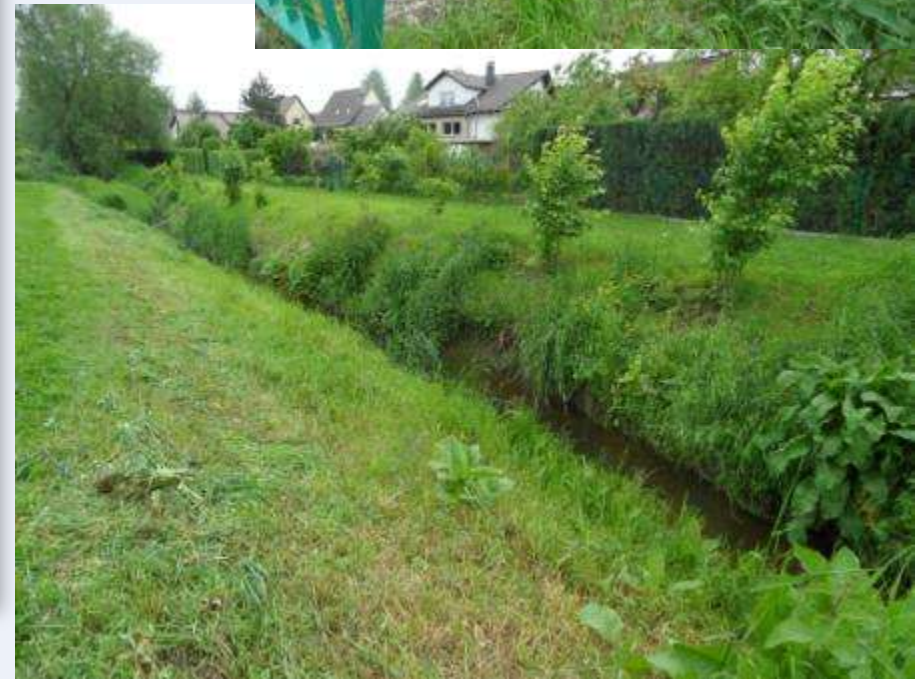
Schäfergraben Prenzlau – 0+000 bis 1+120

Gesamt: 4
Sohle: 4
Ufer: 5
Land: 4

- sehr tiefes Trapezprofil
- monotone Sohlen- und Uferstrukturen, geringe Breiten- und Strömungsdifferenzen
- geringe Beschattung des Gewässers
- intensive Gewässerunterhaltung notwendig

umgebende Nutzung Kleingartensiedlung

Beschreibung Maßnahmen	Umsetzungs-priorität
Strukturanreicherung der Sohle	!!!
Strukturanreicherung der Ufer	!
Entwicklung Ufergehölze	!!

maximal erreichbare Gewässerstrukturgüteklasse: 4

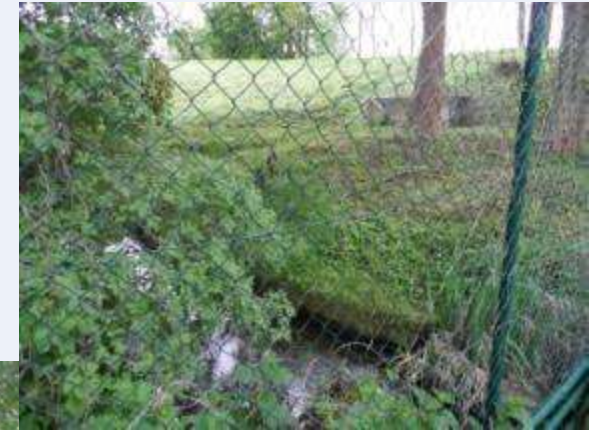
Schäfergraben Prenzlau – 1+120 bis 1+610

Gesamt: 7

- Unterbrechung der Durchgängigkeit durch Verrohrung
- fehlende Ufer- und Sohlenstrukturen auf dem Militärgelände

Militärkaserne

Beschreibung Maßnahmen	Umsetzungs-priorität
keine Maßnahmen

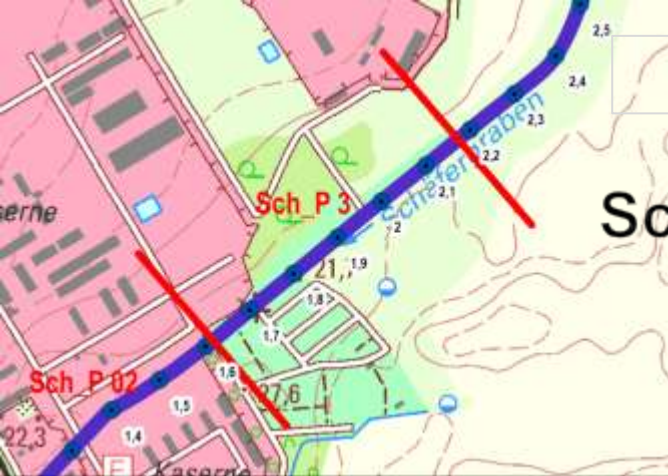
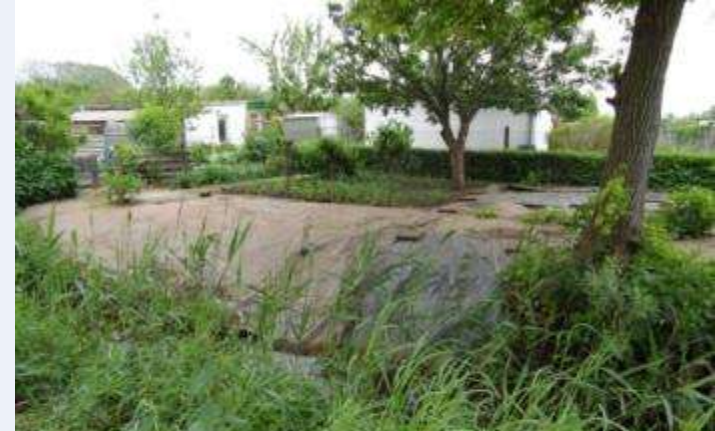
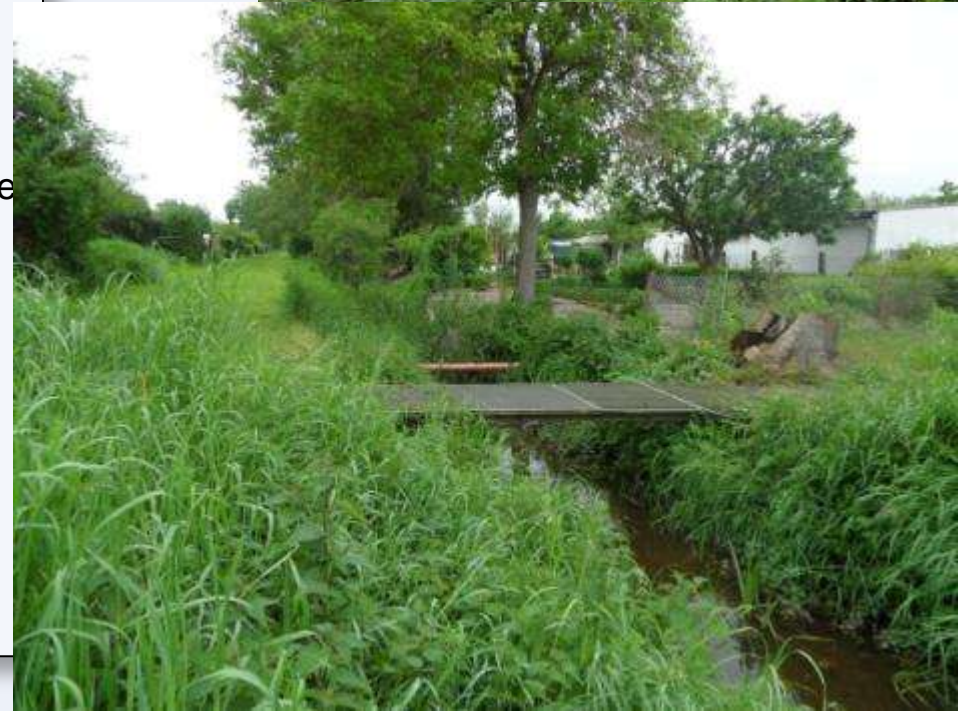
Schäfergraben Prenzlau – 1+610 bis 2+180

Gesamt: 5

Gartennutzung bis an die Böschungsoberkante
geringe Sohlen- und Uferstrukturen
begradigtes, mäßig eingetieftes Profil

hauptsächlich Gartennutzung

Beschreibung Maßnahmen	Umsetzungs-priorität
Strukturanreicherung der Sohle	!!!
Strukturanreicherung der Ufer	!
Entwicklung Ufergehölze	!

maximal erreichbare Gewässerstrukturgüteklasse: 4

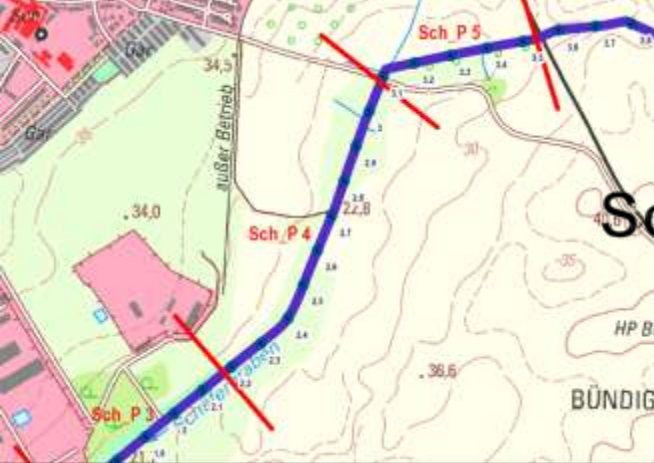
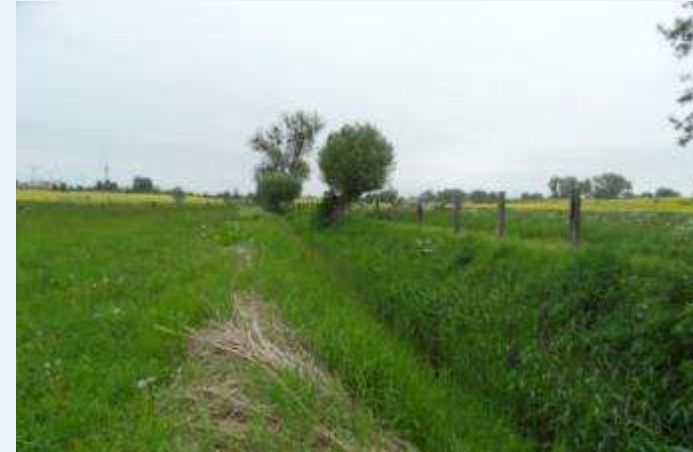
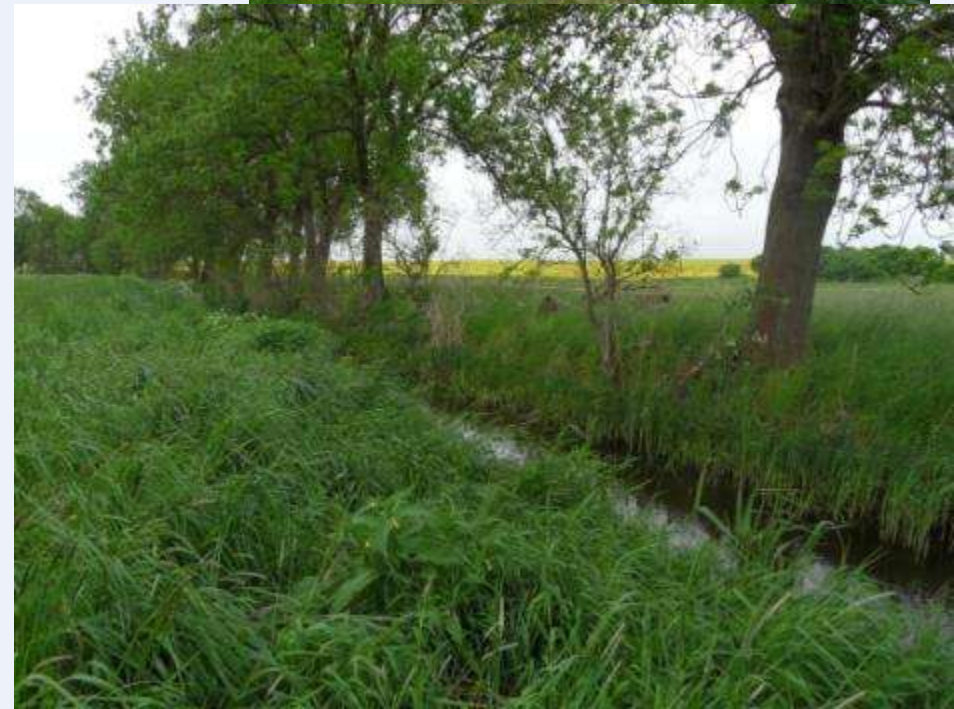
Schäfergraben Prenzlau – 2+180 bis 3+090

Gesamt: 4

- eingeschränkte Durchgängigkeit an den Durchlässen
- begradigtes, mäßig bis sehr tiefes Trapezprofil
- geringe Ufer- und Sohlenstrukturen

Grünlandnutzung

Beschreibung Maßnahmen	Umsetzungs-priorität
Strukturanreicherung der Sohle	!!!
Strukturanreicherung der Ufer	!!
Entwicklung Ufergehölze	!
Sohlanhebung	!!
Umbau verrohrter Durchlässe	!
Fließwegverlängerung	!

maximal erreichbare Gewässerstrukturgüteklasse: 2

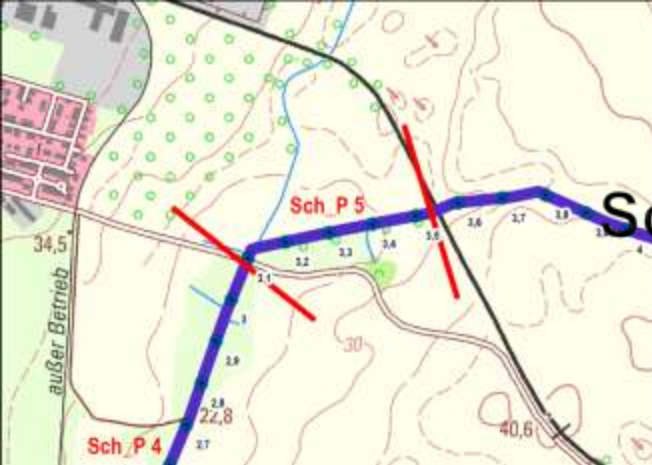
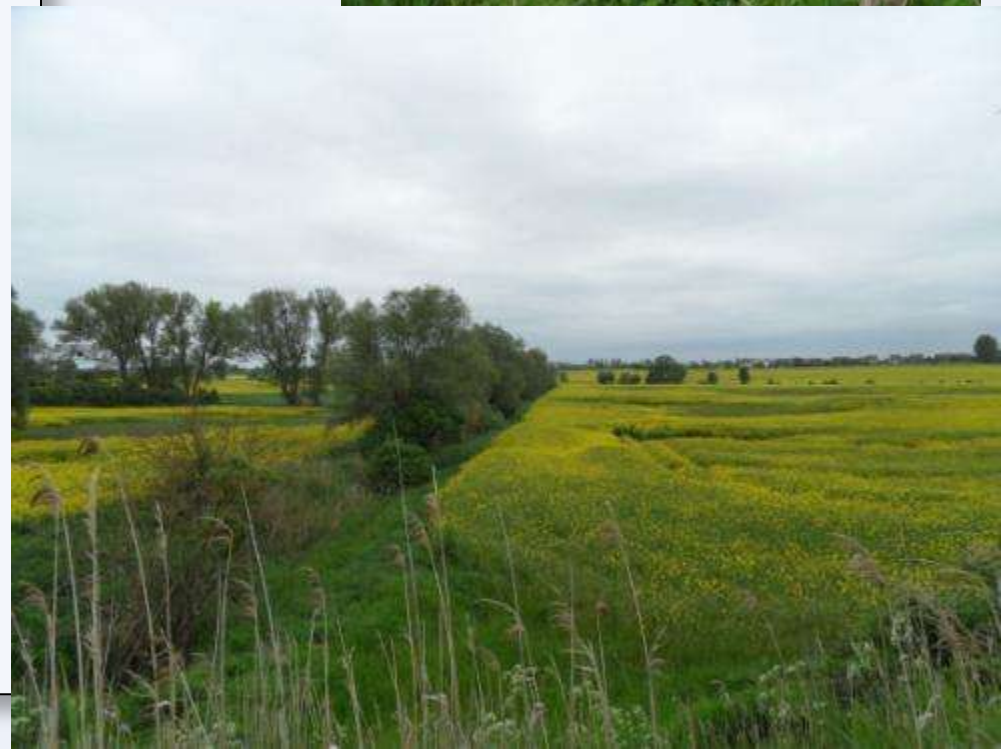
Schäfergraben Prenzlau – 3+090 bis 3+530

Gesamt: 4

- begradigtes, trapezförmiges Gewässerprofil
- teilweise fehlender Gewässerrandstreifen
- nur lückige Reihe von Ufergehölzen
- fehlende Sohlen- und Uferstrukturen

unterbrochen

Beschreibung Maßnahmen	Umsetzungs-priorität
Strukturanreicherung der Sohle	!!!
Entwicklung Ufergehölze	!!
Sohlanhebung	!
Umbau verrohrter Durchlässe	!
Senkung Oberflächeneinträge	!!!

maximal erreichbare Gewässerstrukturgüteklasse: 3

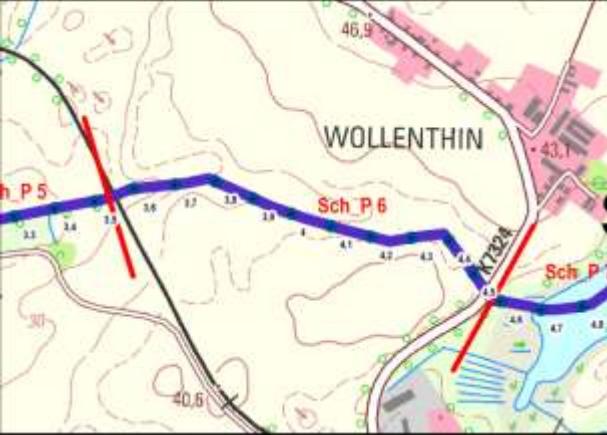
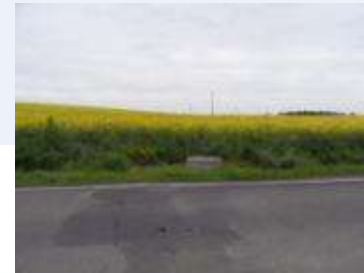
Schäfergraben Prenzlau – 3+530 bis 4+590

Gesamt: 7

gesamter Abschnitt verrohrt

keine Maßnahmen vorgeschlagen

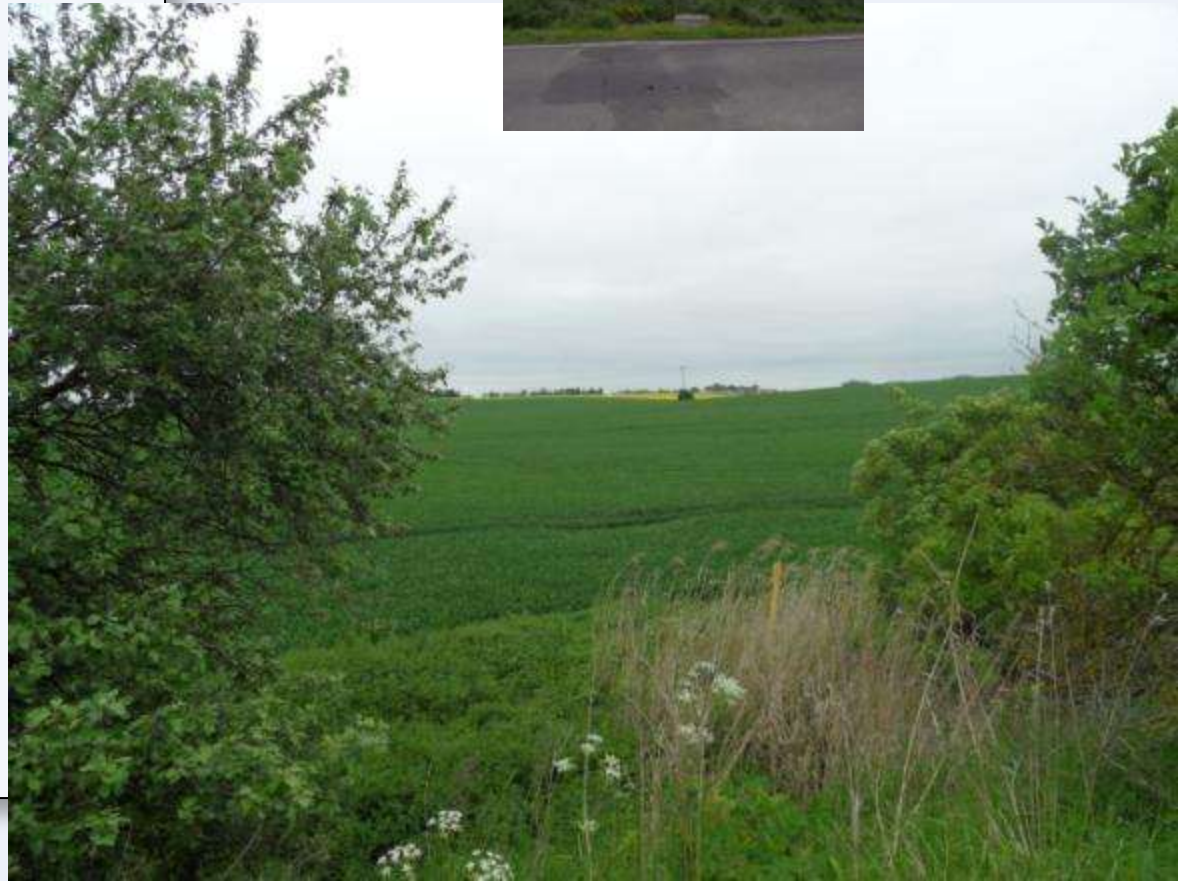
nicht vorhanden

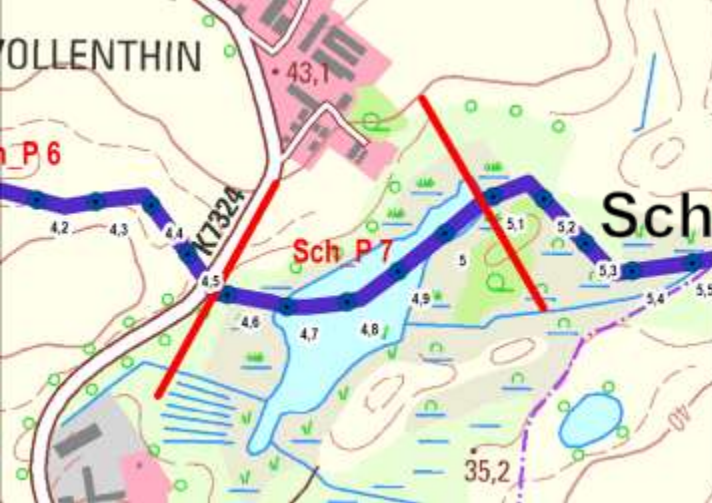
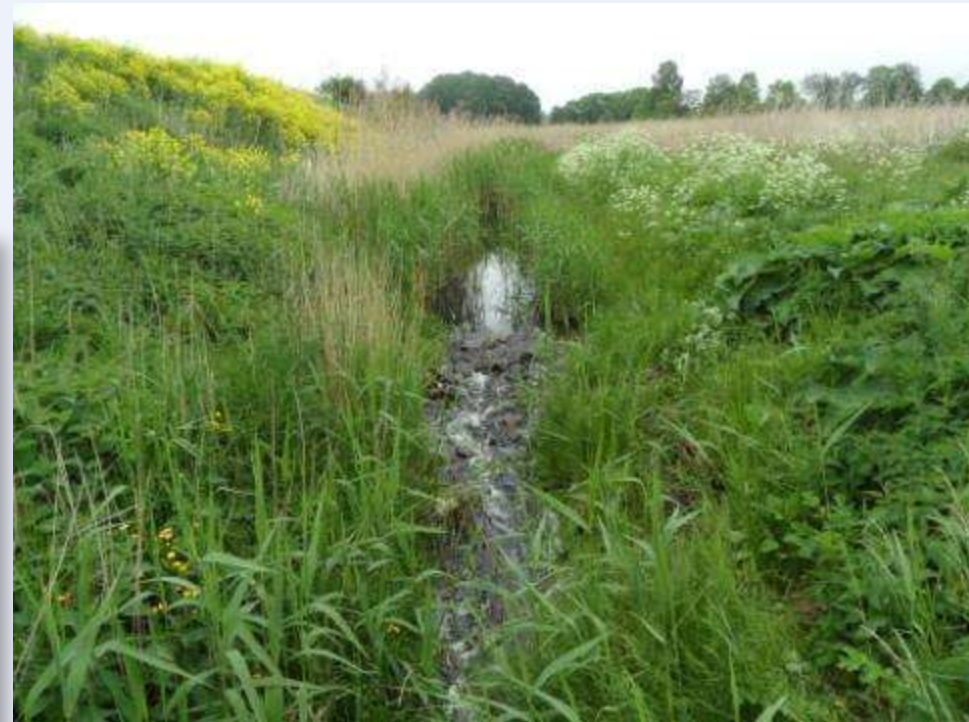
Schäfergraben Prenzlau – 4+590 bis 5+080

verrohrter Abschnitt oberhalb See

- Anhebung der Sohle Auslauf See !!
- Öffnung der Verrohrung !!

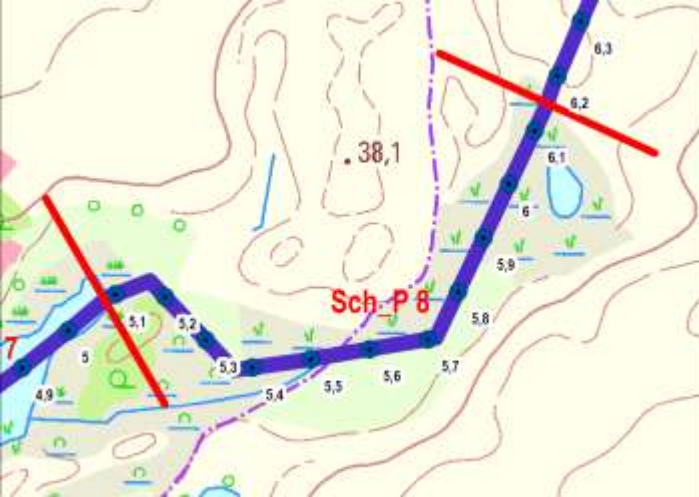
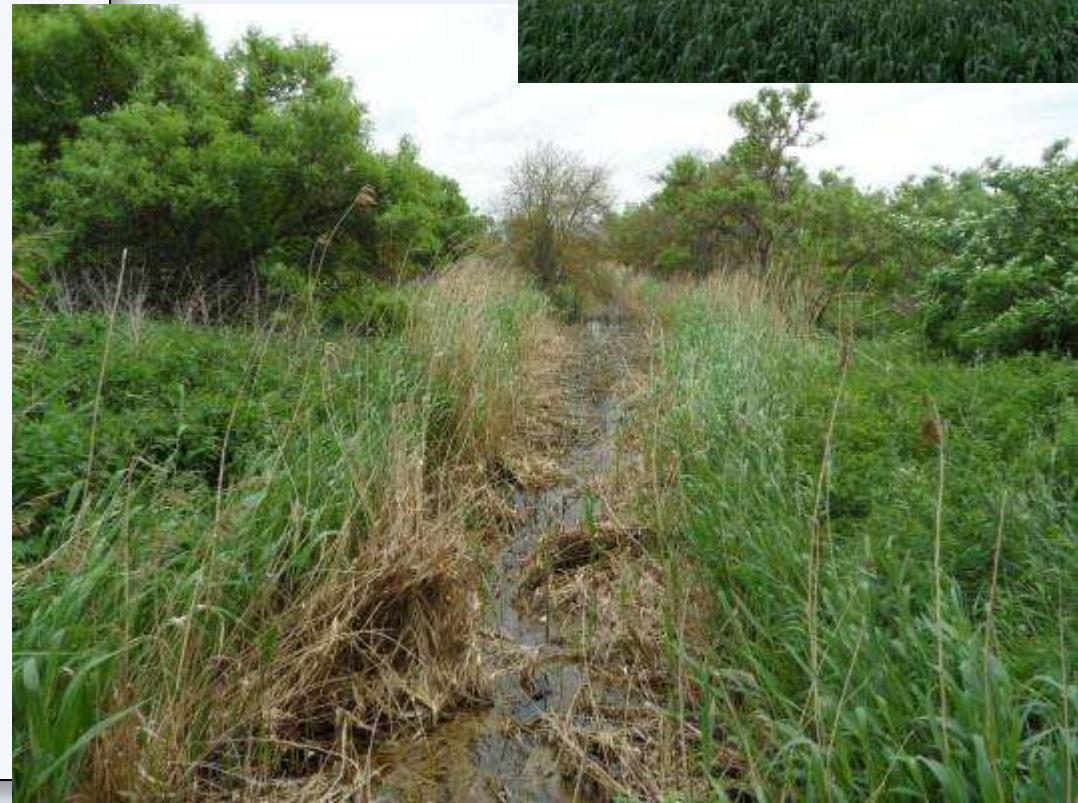
Gräbergraben Prenzlau – 5+080 bis 6+150

Gesamt: 3,5

- begradigter, einförmiger Gewässerverlauf
- weitgehend fehlender Fließgewässercharakter

Anhebung der Sohle

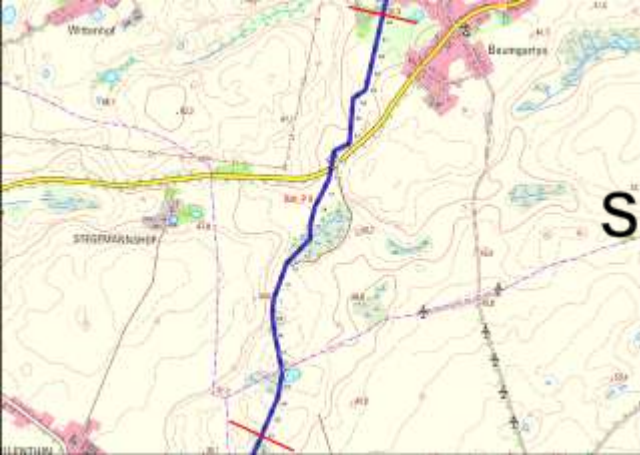
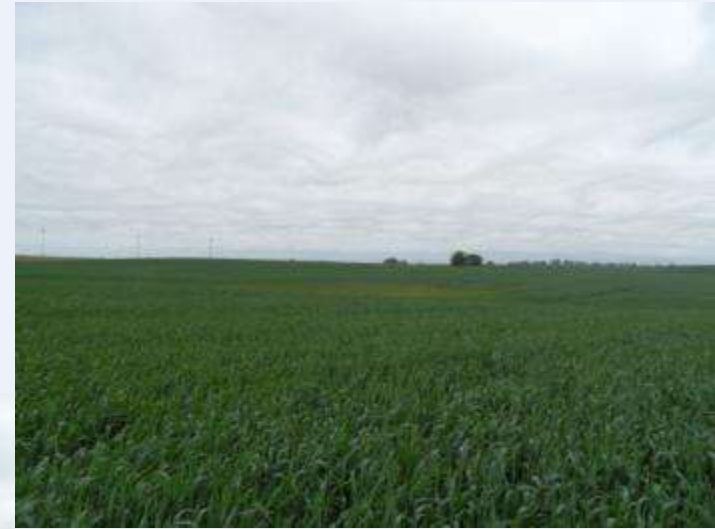
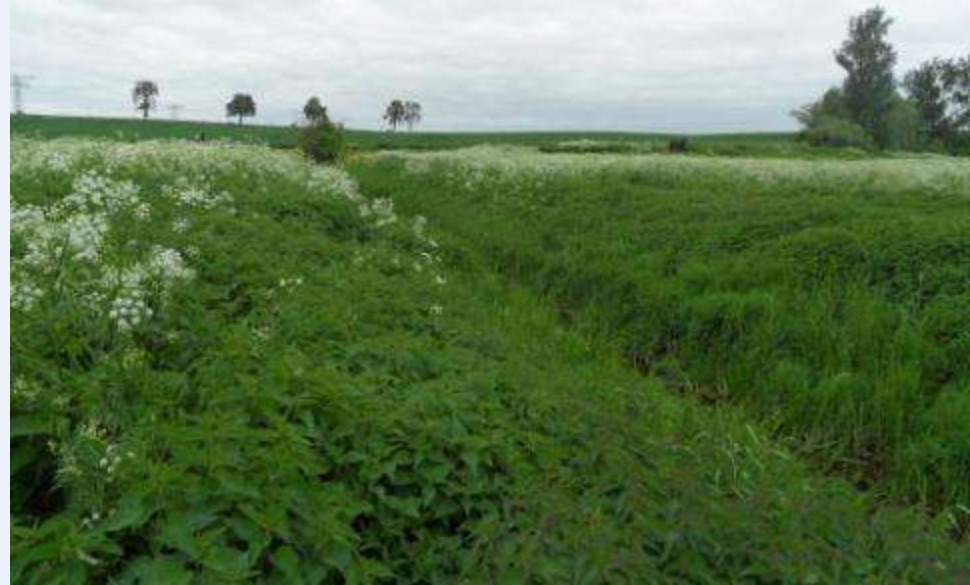
Schäfergraben Prenzlau – 6+150 bis 8+800

Gesamt: 7

- begradigte, eingetiefte Gewässerprofile
- Verrohrungen zum Anschluss von Binneneinzugsgebieten und Entwässerung der Ackersölle

- Sohlanhebung

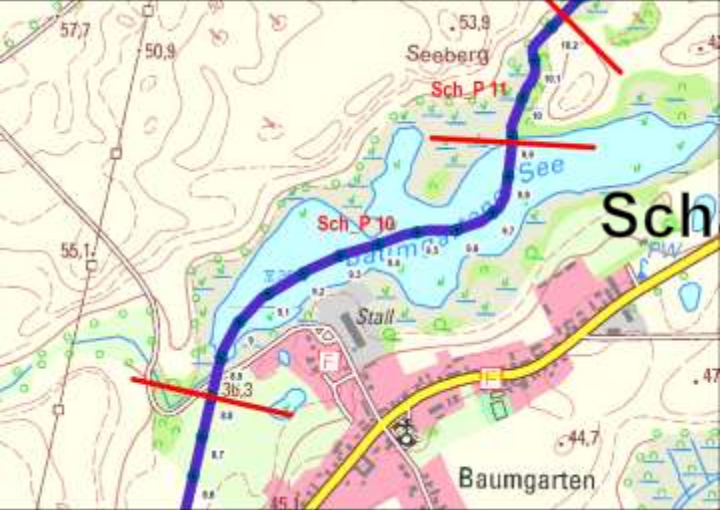
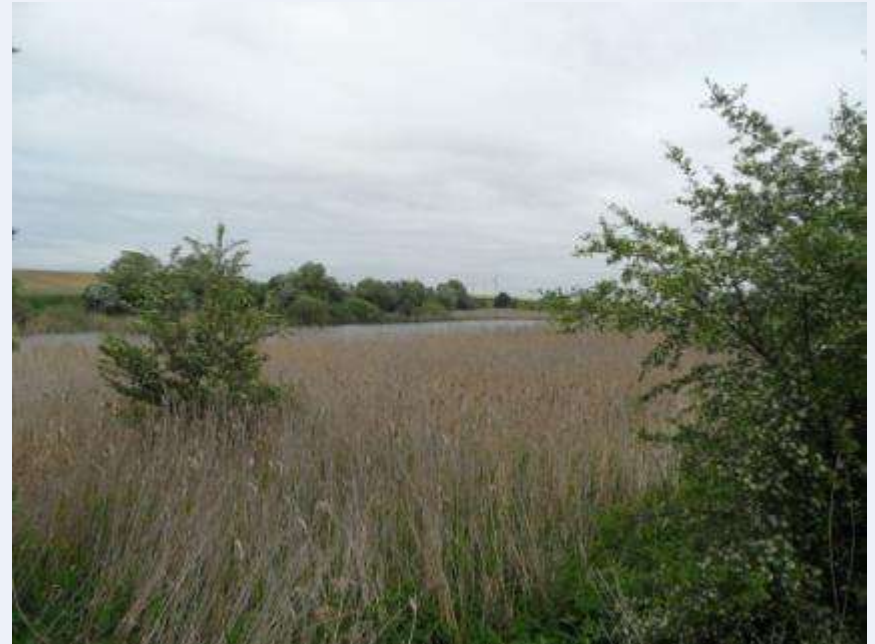
Schäfergraben Prenzlau – 8+800 bis 9+890

ggf. Entwässerung Binneneinzugsgebiet

- Sohlanhebung

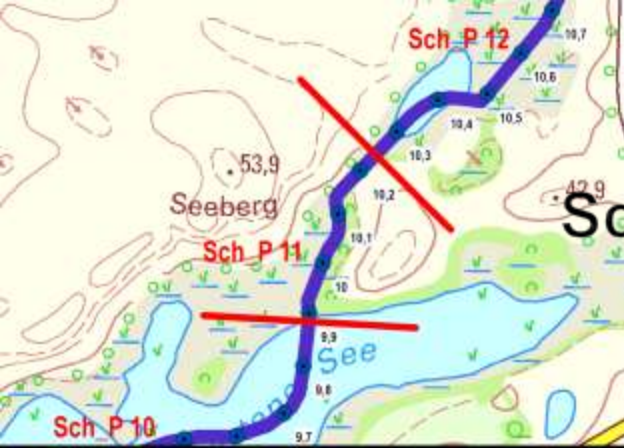
Schäfergraben Prenzlau – 9+890 bis 10+240

Gesamt: 3

- begradigtes Gewässer
- verstopfter Durchlass mit fehlender Durchgängigkeit

- Sohlanhebung
- Umbau des Durchlasses

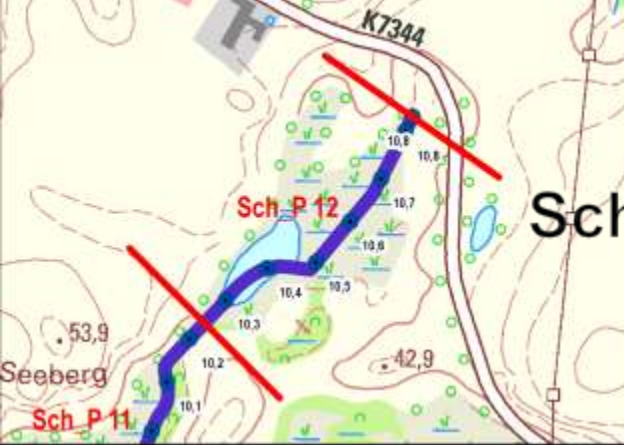
Schäfergraben Prenzlau – 10+240 bis 10+820

Gesamt: 3

- begradigter Gewässerverlauf
- Entwässerung einer Niederung

- Sohlanhebung

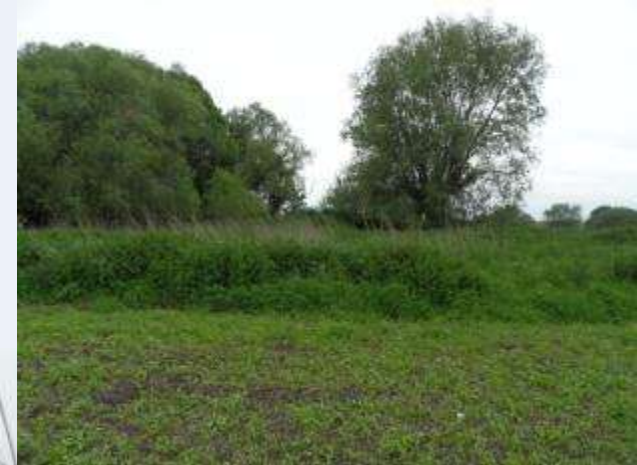
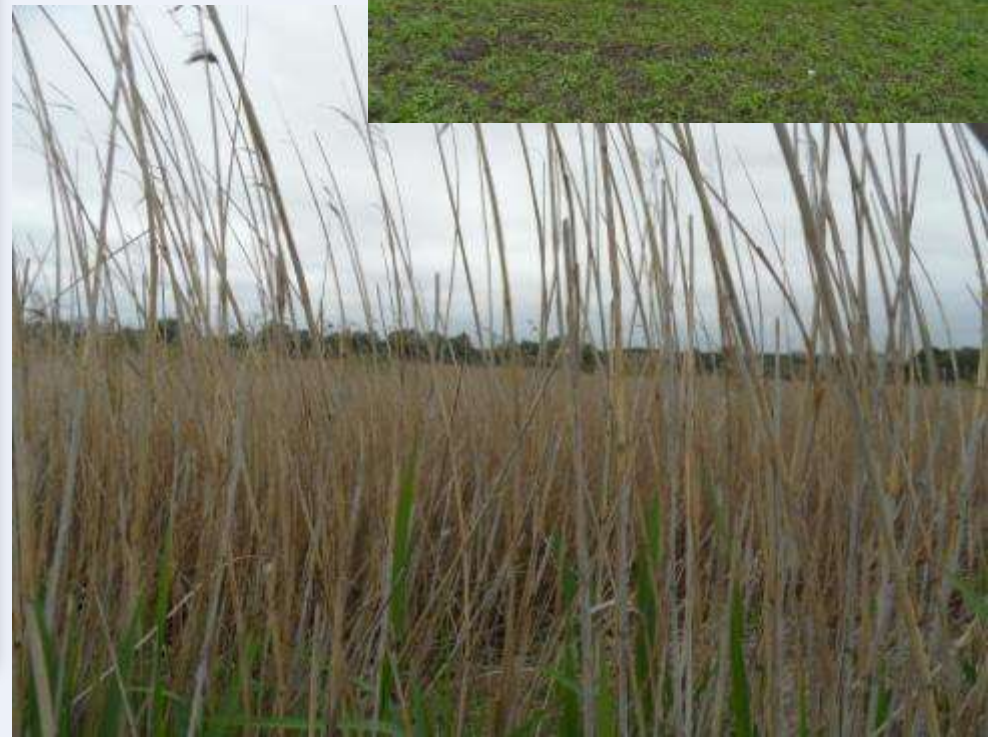
kleiner Weiher

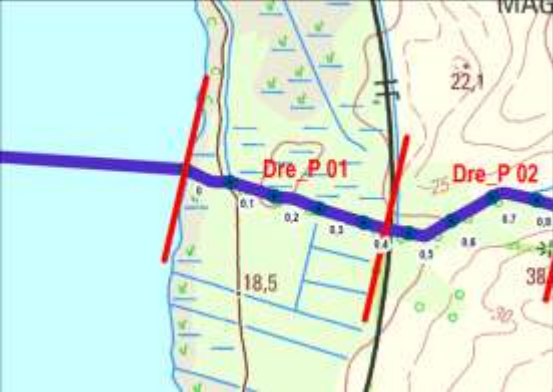
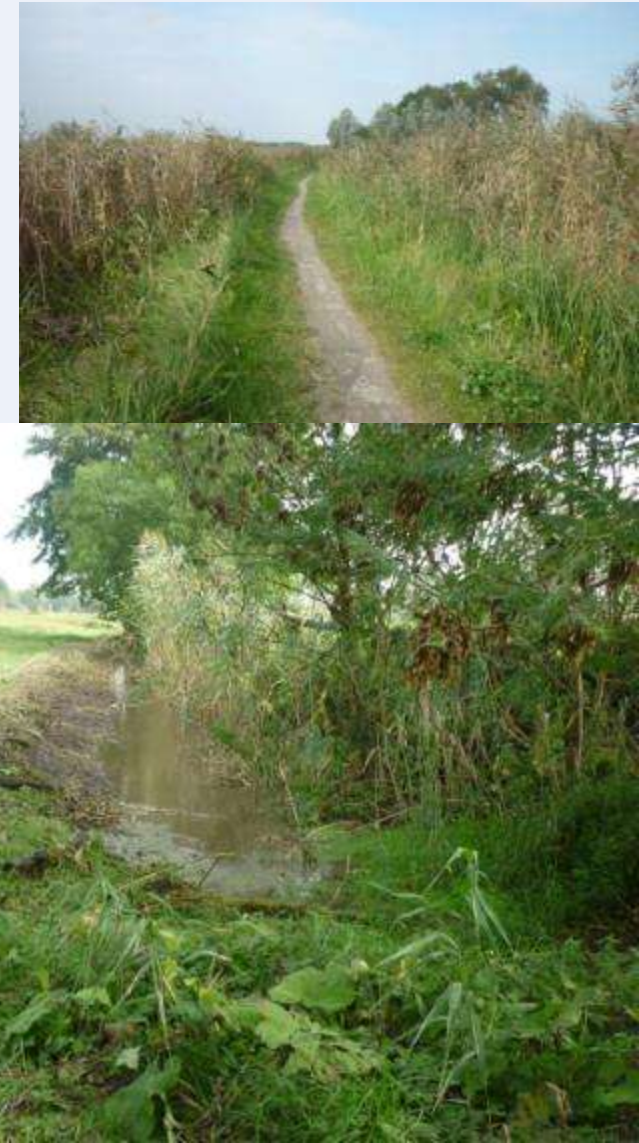
Dreescher Seegraben – 0+000 bis 0+450

Gesamt: 3

- begradigter Gewässerlauf
- hohe Nährstoffbelastung
- wenig gewässertypische Strukturen

Gewässer in Feuchtgebiet verlegt

Beschreibung Maßnahmen	Umsetzungs-priorität
Strukturanreicherung der Sohle	!
Strukturanreicherung der Ufer	!!
Entwicklung Ufergehölze	!!
Sohlanhebung	!
Durchgängigkeit an Stauen herstellen	!!
Optimierung Durchgängigkeit	!!
Nährstoffrückhalt in Feuchtgebiet optimieren	!!!

maximal erreichbare Gewässerstrukturgüteklasse: 3

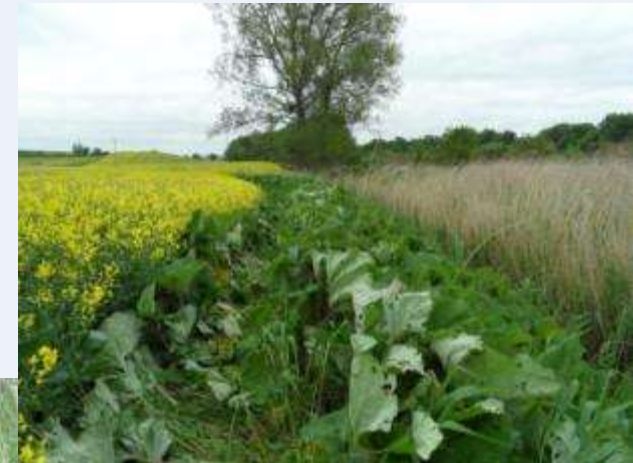
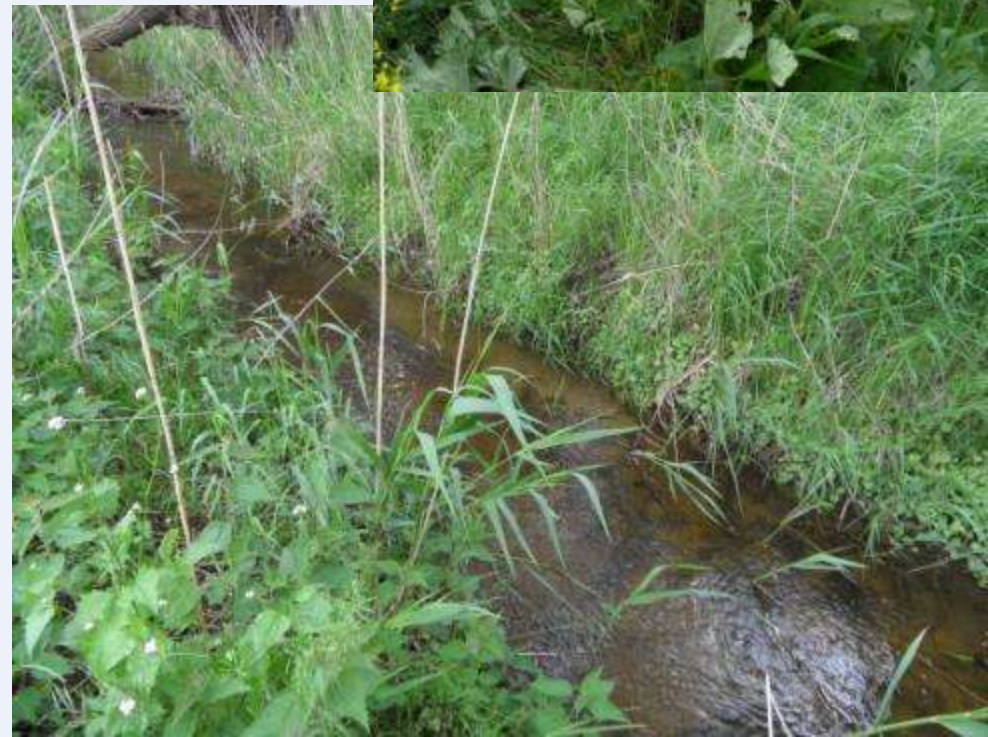
Dreescher Seegraben – 0+450 bis 0+880

Gesamt: 3
Sohle: 3
Ufer: 4
Land: 3

- überwiegend begradigter Gewässerverlauf
- strukturarme Gewässersohle
- teilweise fehlender Gewässerrandstreifen
- Ackerbewirtschaftung bis an die Uferböschung

Gewässerrandstreifen zum Acker herstellen

Maximal erreichbare Gewässerstrukturgüteklasse: 3

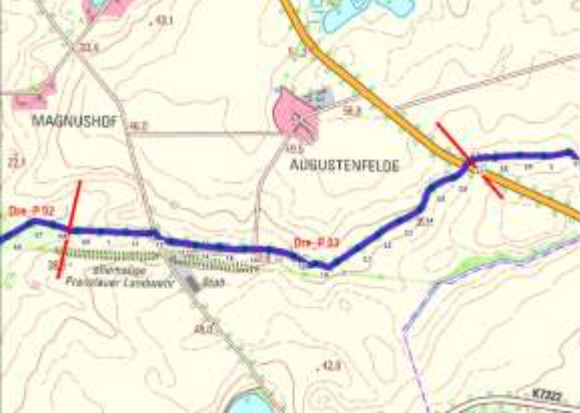
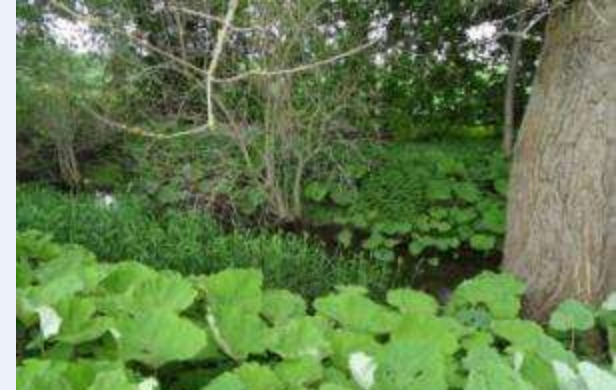
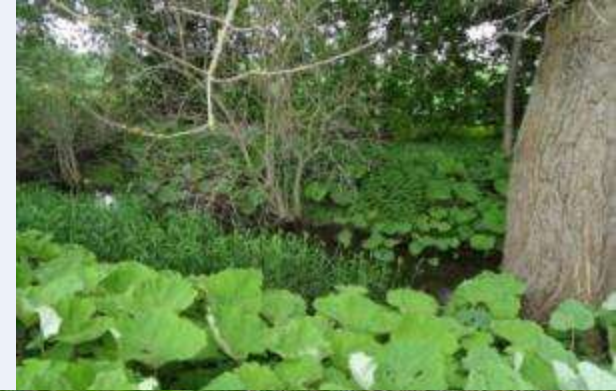
Dreescher Seegraben – 0+880 bis 1+700

Gesamt: 2

eingeschränkte Durchgängigkeit an Durchlässen

- lokal Einträge aus Ackerflächen

- relativ naturnaher Abschnitt

Beschreibung Maßnahmen	Umsetzungs-priorität
Umbau verrohrter Durchlässe	!!
Durchgängigkeit an Stauen herstellen	!!
Optimierung Durchgängigkeit	!!
Senkung Oberflächeneinträge	!!!

maximal erreichbare Gewässerstrukturgüteklasse: 2

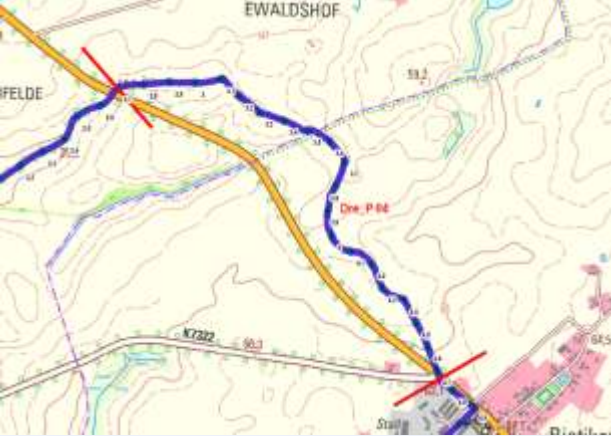
Dreescher Seegraben – 2+700 bis 4+730

Gesamt: 7

gesamter Gewässerabschnitt verrohrt

in die Verrohrung mündende Drainagen von Nebeneinzugsgebieten

Wasserrückhalt

Öffnung der Verrohrung

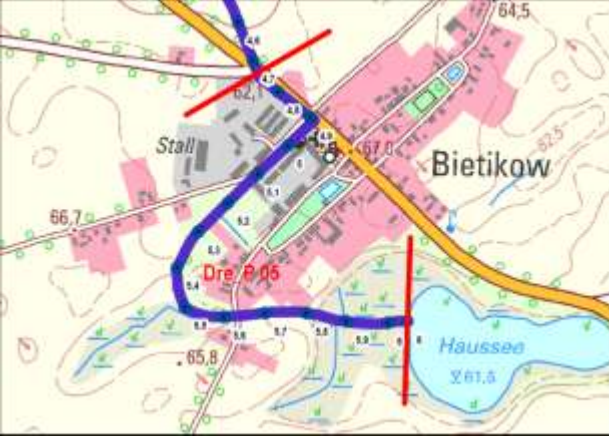
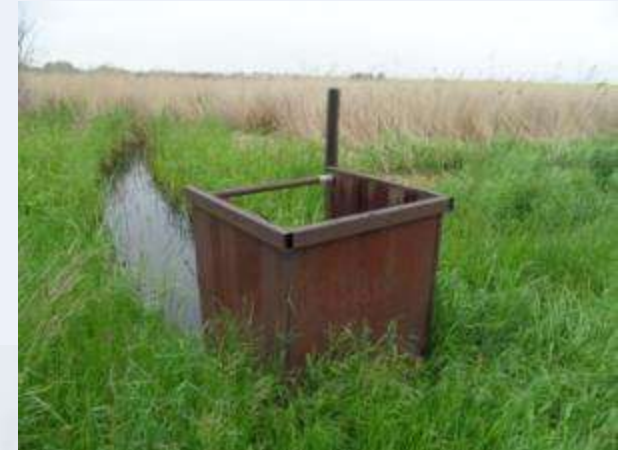
Dreescher Seegraben – 4+730 bis 6+040

Gesamt: 7
Sohle: 7
Ufer: 7
Land: 7

- begradigter und tiefer Gewässerlauf
- verrohrte Gewässerabschnitte
- teilweise ausgeräumte Gewässersohle
- Müll im Gewässer
- arten- und strukturarme Ufervegetation
- nur abschnittsweise Gehölzstrukturen

Gewässerabschnitte innerhalb Ortslage Bietikow
