GEK UCKER 1

Maßnahmenplanung

GEK-Gebiet Nord

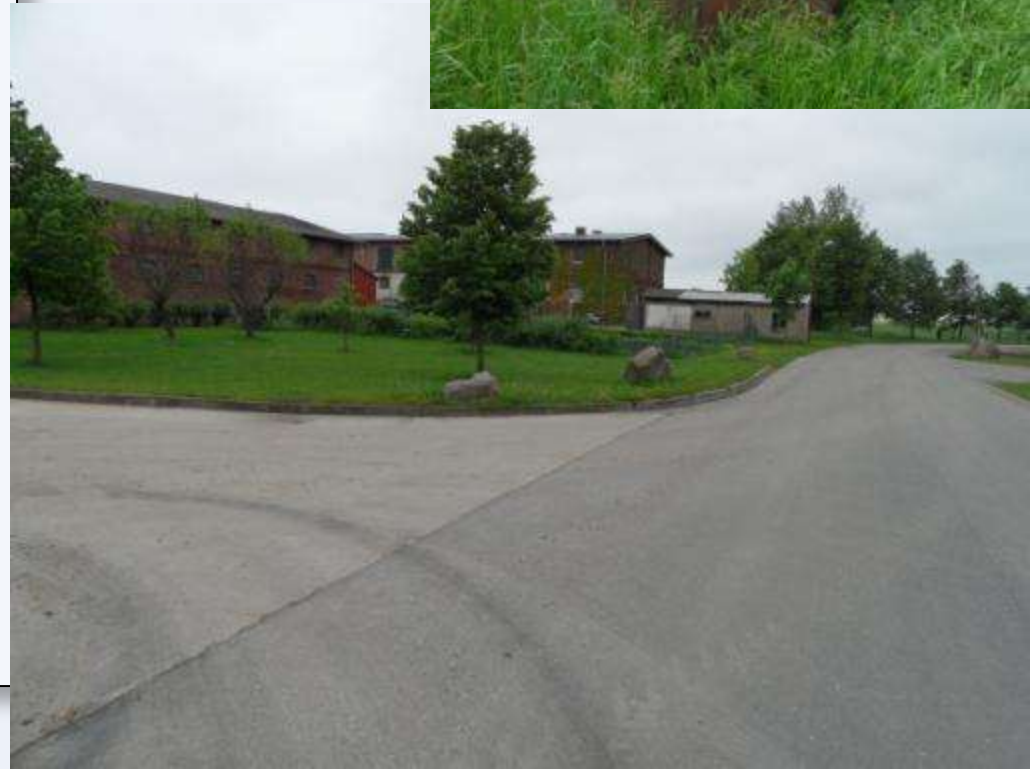
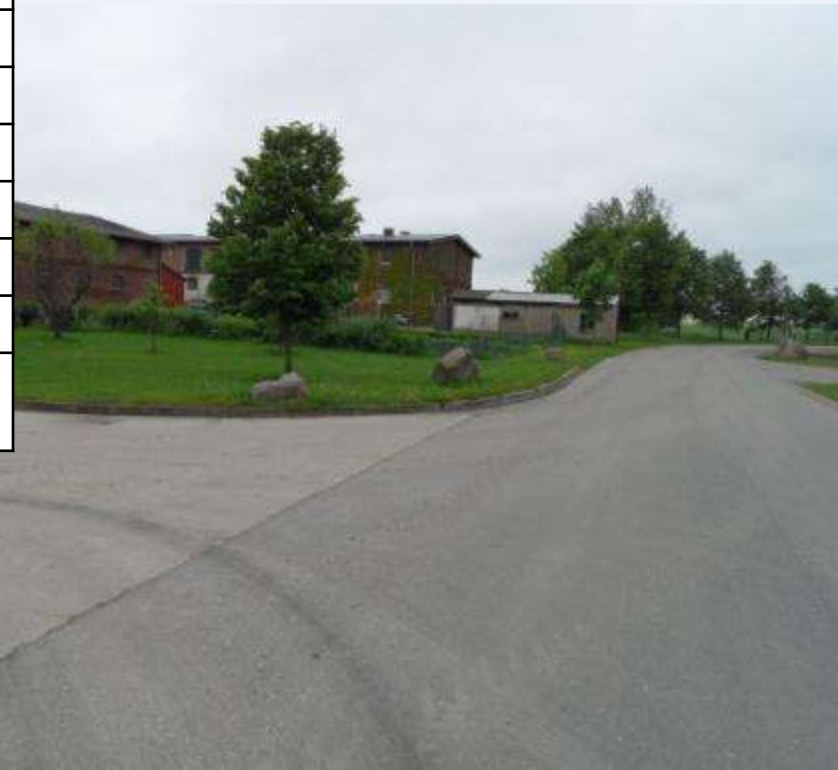
Dreescher Seegraben – 4+730 bis 6+040

Gesamt: 7
Sohle: 7
Ufer: 7
Land: 7

- begradigter und tiefer Gewässerlauf
- verrohrte Gewässerabschnitte
- teilweise ausgeräumte Gewässersohle
- Müll im Gewässer
- arten- und strukturarme Ufervegetation
- nur abschnittsweise Gehölzstrukturen

Gewässerabschnitte innerhalb Ortslage Bietikow

Beschreibung Maßnahmen	Umsetzungs-priorität
Strukturanreicherung der Sohle	!
Strukturanreicherung der Ufer	!
Entwicklung Ufergehölze	!!
Sohlanhebung	!
Verrohrungen öffnen	!
Optimierung Durchgängigkeit	!
Senkung Oberflächeneinträge	!!
Gewässerumverlegung in den Ortsrandbereich	!!!

maximal erreichbare Gewässerstrukturgüteklasse: 3
