Planungsteam GEK 2015

Landesamt für  
Umwelt  
Gesundheit und  
Verbraucherschutz

# GEK Rhin

Die  
integrierte Maßnahmenplanung  
für den GEK Rhin  
(„XL-Version“) **Teil 2 von 3**

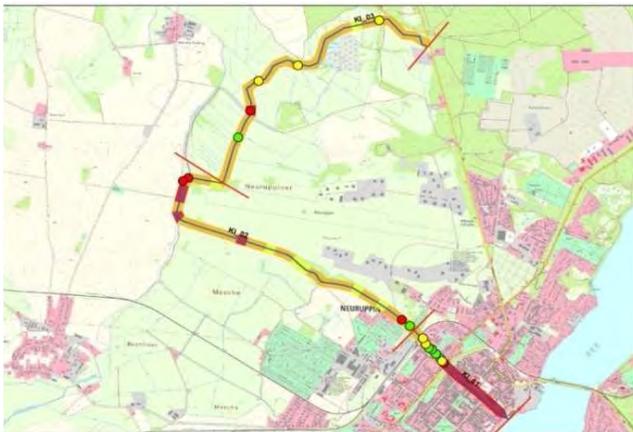
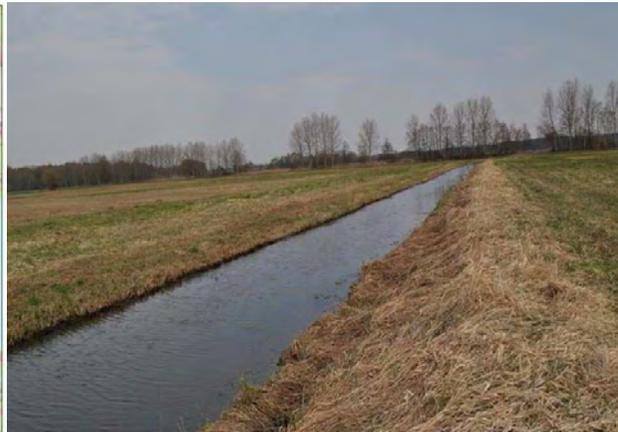
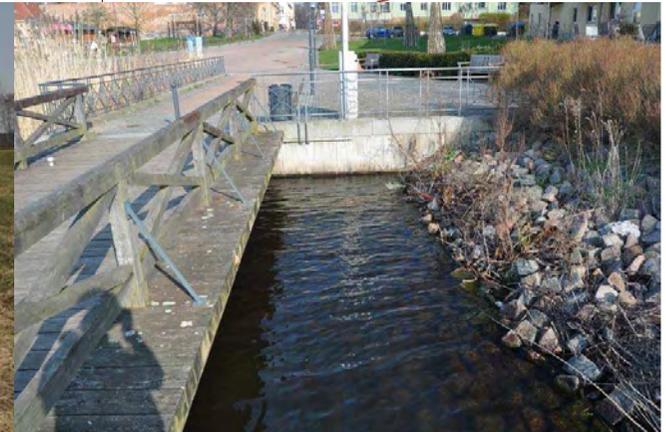
# Klappgraben – KI\_01

## Infos zur Bestandssituation

### Morphologie:

Gesamtbewertung: Güteklasse [GK] 4 - 6 (deutlich bis sehr stark verändert)

Sohle: GK 4

Ufer: GK 5 (stark verändert)

Defizit: -3 -> Handlungsbedarf gem. WRRL

Durchgängigkeit: **nicht gegeben**

(4 Verrohrungen, 4 Brückenbauwerke)

sonstiges: Fließgewässer-Typ 14 (sandgeprägter Tieflandbach), WSG Zone III, im Stadtbereich Bodendenkmal, keine LRT und Niedermoore

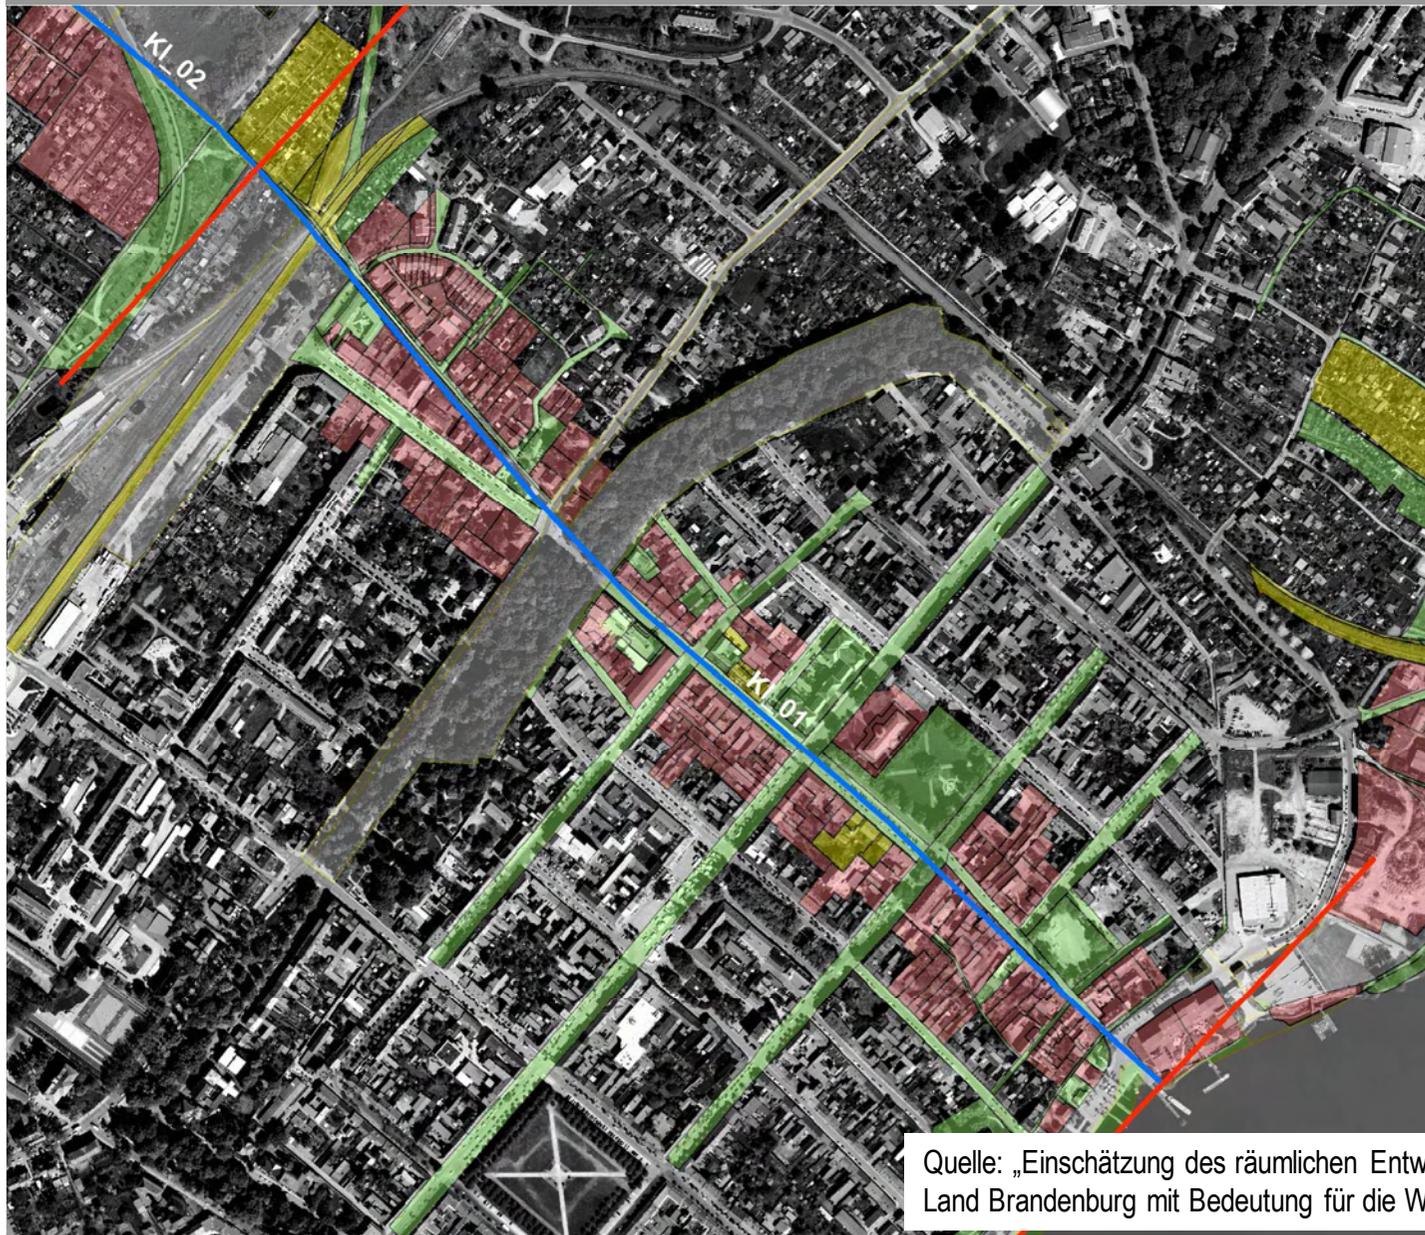
# Flächenverfügbarkeit

Quelle: „Einschätzung des räumlichen Entwicklungspotenzials von Gewässern im Land Brandenburg mit Bedeutung für die WRRL aufgrund der Raumverfügbarkeit“

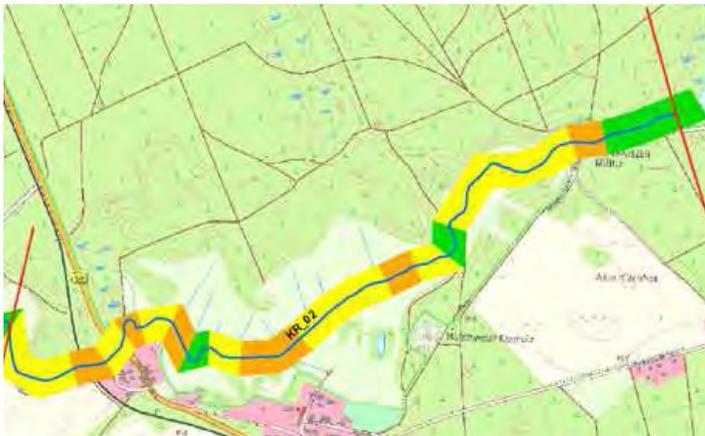
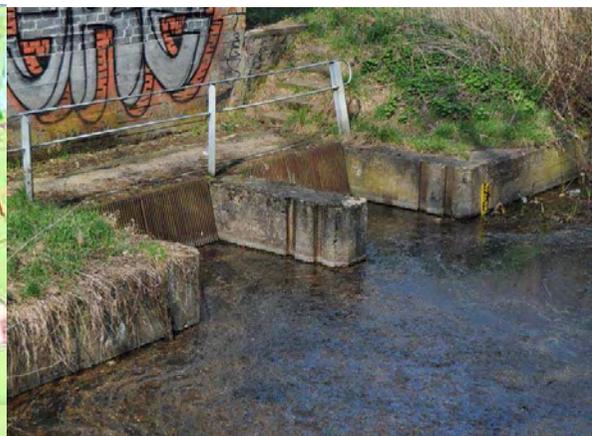
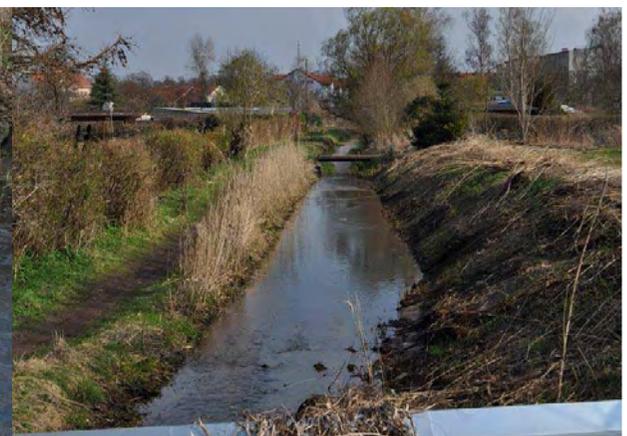
### Morphologie:

Gesamtbewertung: Güteklasse [GK] 4 (deutlich verändert)

Sohle: GK 4 oder 5 (stark verändert)

Ufer: GK 5 (stark verändert)

Defizit: -2 -> Handlungsbedarf gem. WRRL

### Durchgängigkeit: **nicht gegeben**

(1 Durchlass, 2 Verrohrungen, 1 Schöpfwerk, 1 bewegliches Wehr, 1 Geschiebefang)

sonstiges: Fließgewässer-Typ 14 (sandgeprägter Tieflandbach), WSG Zone III, nördl. Abschnitt Teil des FFH-Gebiet „Wahlendorfer Luch, Klappgraben, Gänsepfuhl“, Bodendenkmal, im oberen Abschnitt Niedermoor mit vordringl. San.-Bedarf, im nördl. Zipfel Is LRT 6410

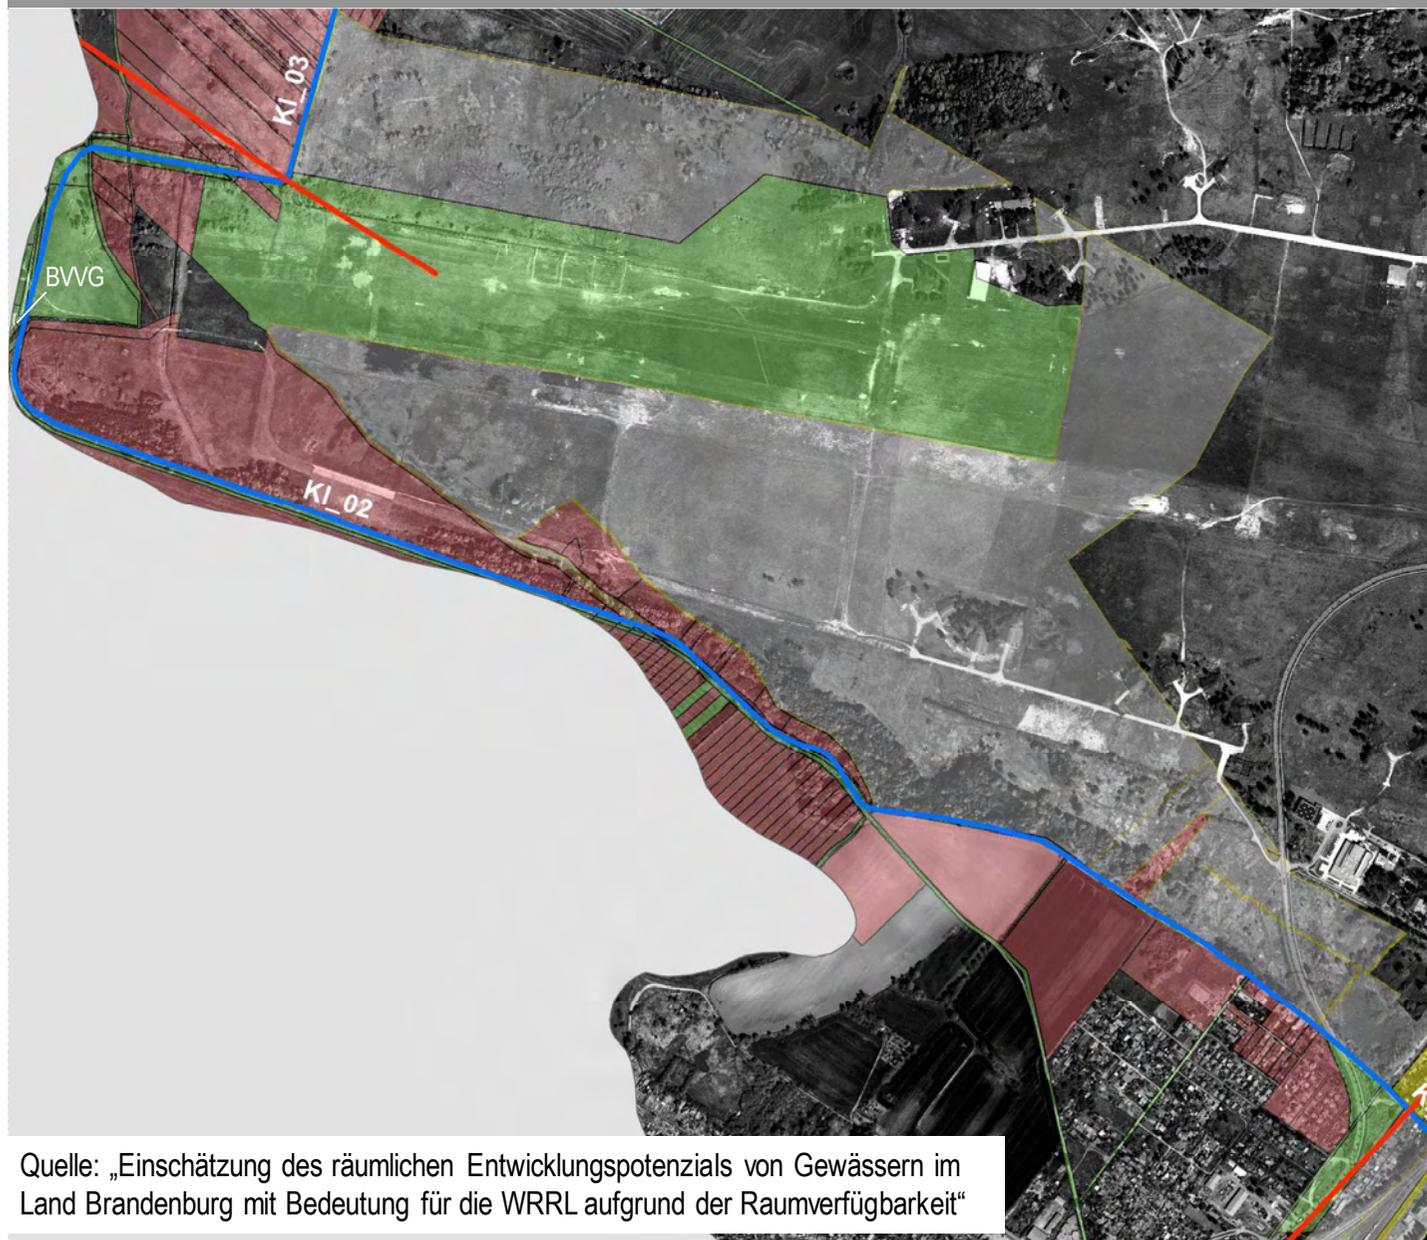
# Flächenverfügbarkeit

Quelle: „Einschätzung des räumlichen Entwicklungspotenzials von Gewässern im Land Brandenburg mit Bedeutung für die WRRL aufgrund der Raumverfügbarkeit“

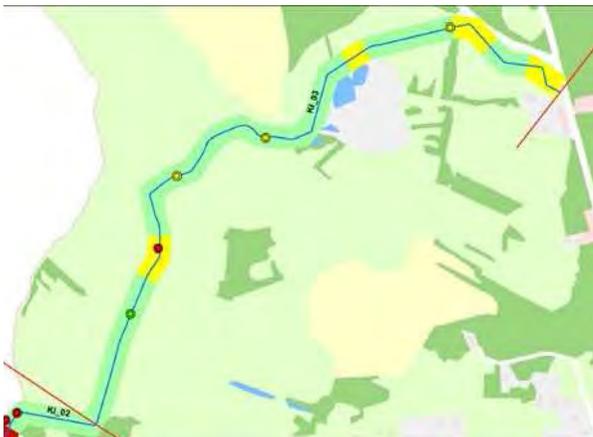
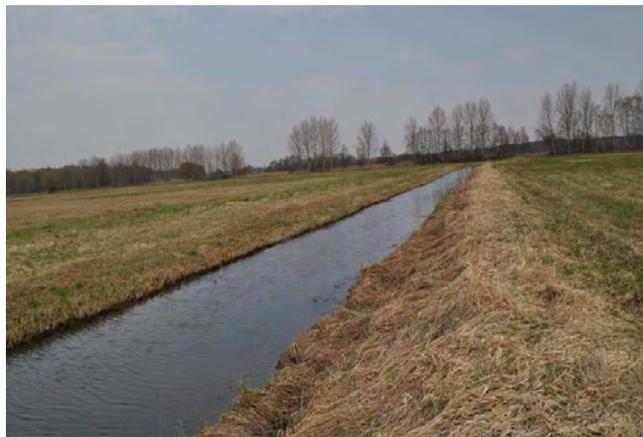
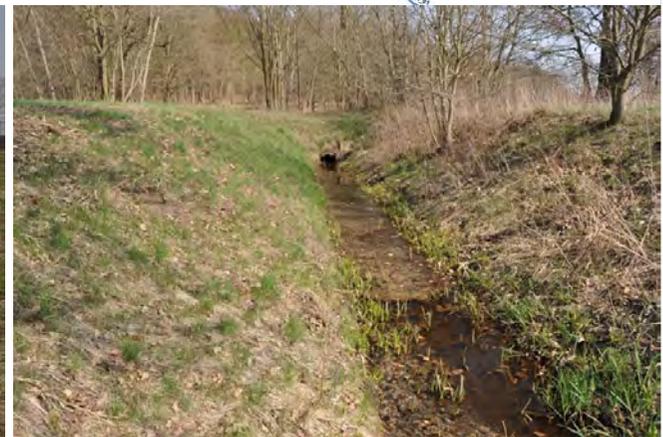
### Morphologie:

Gesamtbewertung: überwiegend Güteklasse [GK] 4 (deutlich verändert)

Sohle: meist GK 5 (stark verändert)

Ufer: GK 4 – 5 (deutlich bis stark verändert)

Defizit: -2 -> Handlungsbedarf gem. WRRL

Durchgängigkeit: **nicht gegeben**

(4 Verrohrungen, 1 bewegliches Wehr)

sonstiges: Fließgewässer-Typ 14 (sandgeprägter Tieflandbach), innerhalb FFH- Gebiet „Wahlendorfer Luch, Klappgraben, Gänsefuhr“, WSG Zone III, überwiegend Is LRT 6410 u. 6510, Bodendenkmal in Bearbeitung, Niedermoor mit hohem u. vordringlichen Sanierungsbedarf

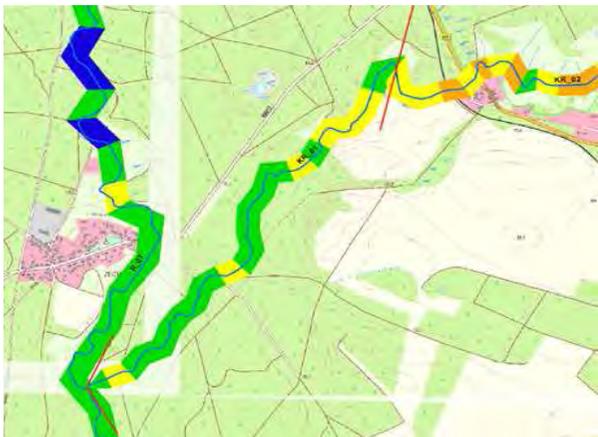
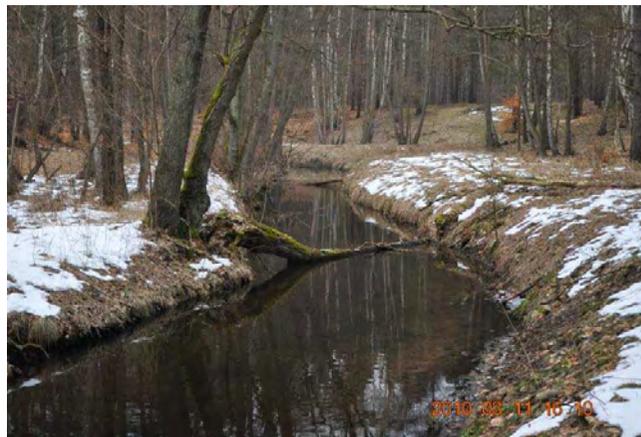
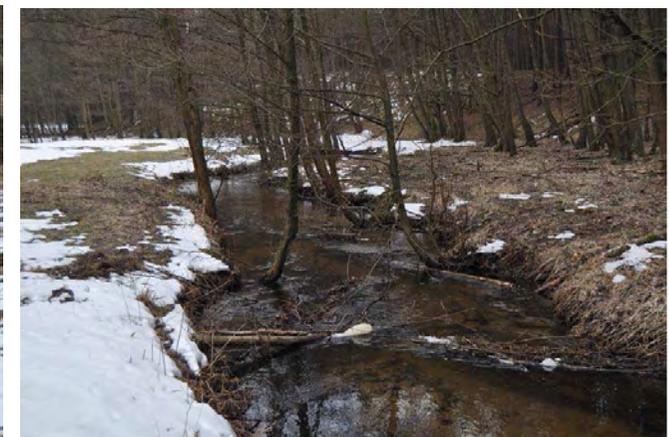
## Morphologie:

Gesamtbewertung: meist Güteklasse [GK] 3 (mäßig verändert)

Sohle: meist GK 3

Ufer: GK 2 und 3 (gering verändert)

Defizit: 0 -> kein Handlungsbedarf gem. WRRL

Durchgängigkeit: **gegeben**

(2 Brückenbauwerke, 1 Durchlass)

sonstiges: Fließgewässer-Typ 21 (Seeausflussgeprägte Fließgewässer), innerhalb FFH- und NSG-„Rheinsberger Rhin & Hellberge“, NP „Stechlin-Ruppiner-Land“, punktuell LRT 91E0 u. 9110, zahlreiche BD-Verdachtsflächen entlang PA, Historischer Übergang, keine Niedermoore

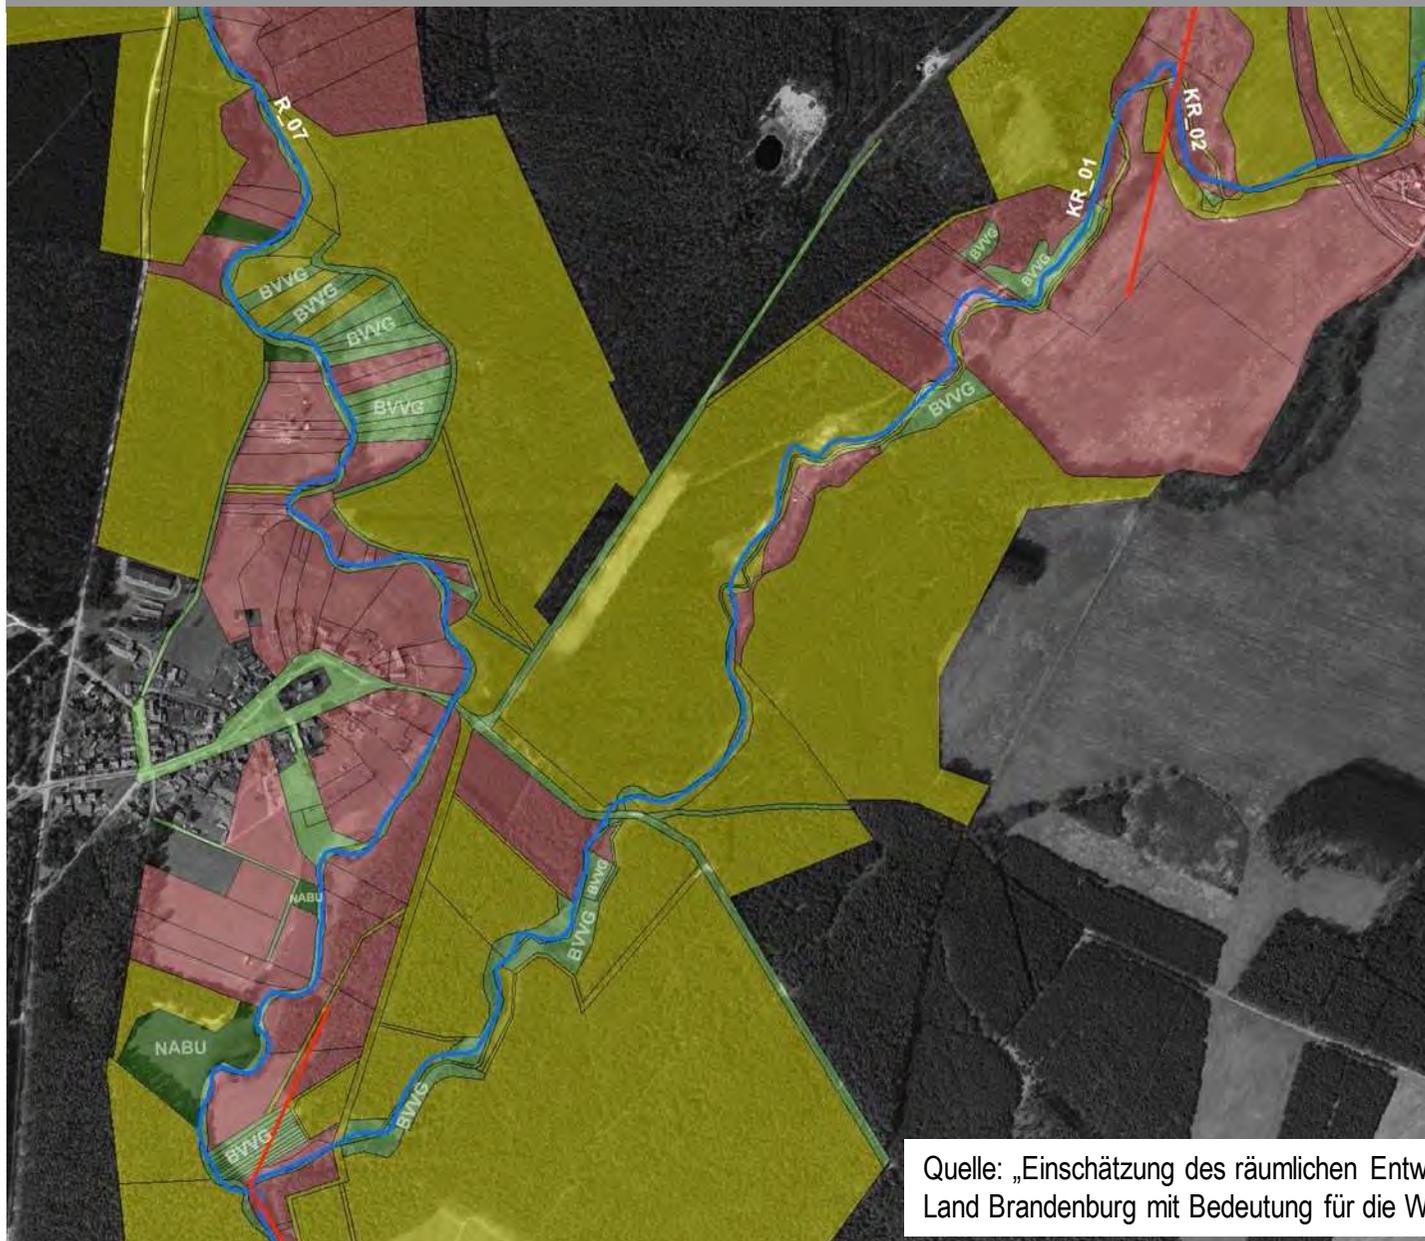
# Flächenverfügbarkeit

Quelle: „Einschätzung des räumlichen Entwicklungspotenzials von Gewässern im Land Brandenburg mit Bedeutung für die WRRL aufgrund der Raumverfügbarkeit“

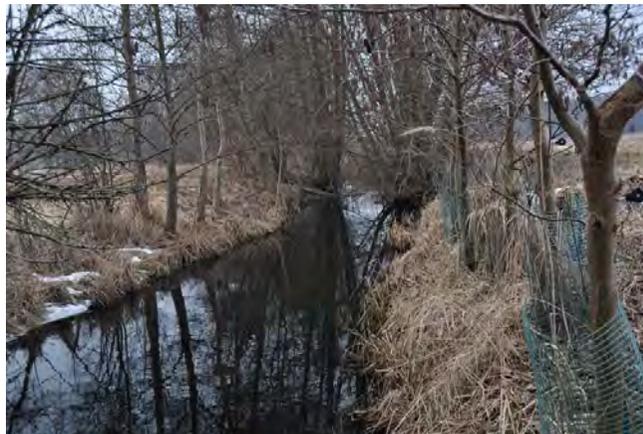
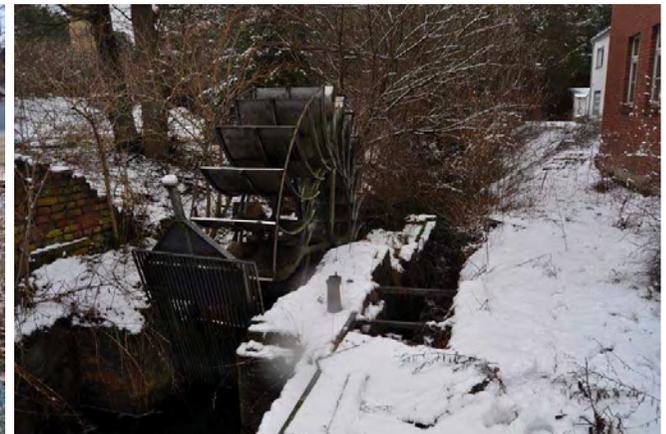
## Morphologie:

Gesamtbewertung: meist Güteklasse [GK] 4 (deutlich verändert)

Sohle: meist GK 4 u. 5 (stark verändert)

Ufer: oft GK 3 und 4 (gering verändert)

Defizit: -1 -> Handlungsbedarf gem. WRRL

Durchgängigkeit: **nicht gegeben**

(1 Mühle, 1 bewegl. Wehr, 2 Verrohrungen, 4 Brückenbauwerke, 1 Durchlass)

sonstiges: Fließgewässer-Typ 21 (Seeausflussgeprägte Fließgewässer), überwiegend v. FFH, SPA u. NSG „Stechlin“ überdeckt, NP „Stechlin-Ruppiner-Land“, westl. Teil LRT 9110, z.T. innerhalb Niedermoore mit mittleren, hohen u. vordringl. Sanierungsbedarf, BD-Verdachtsflächen, Bodendenkmal bei der Mühle Köpernitz

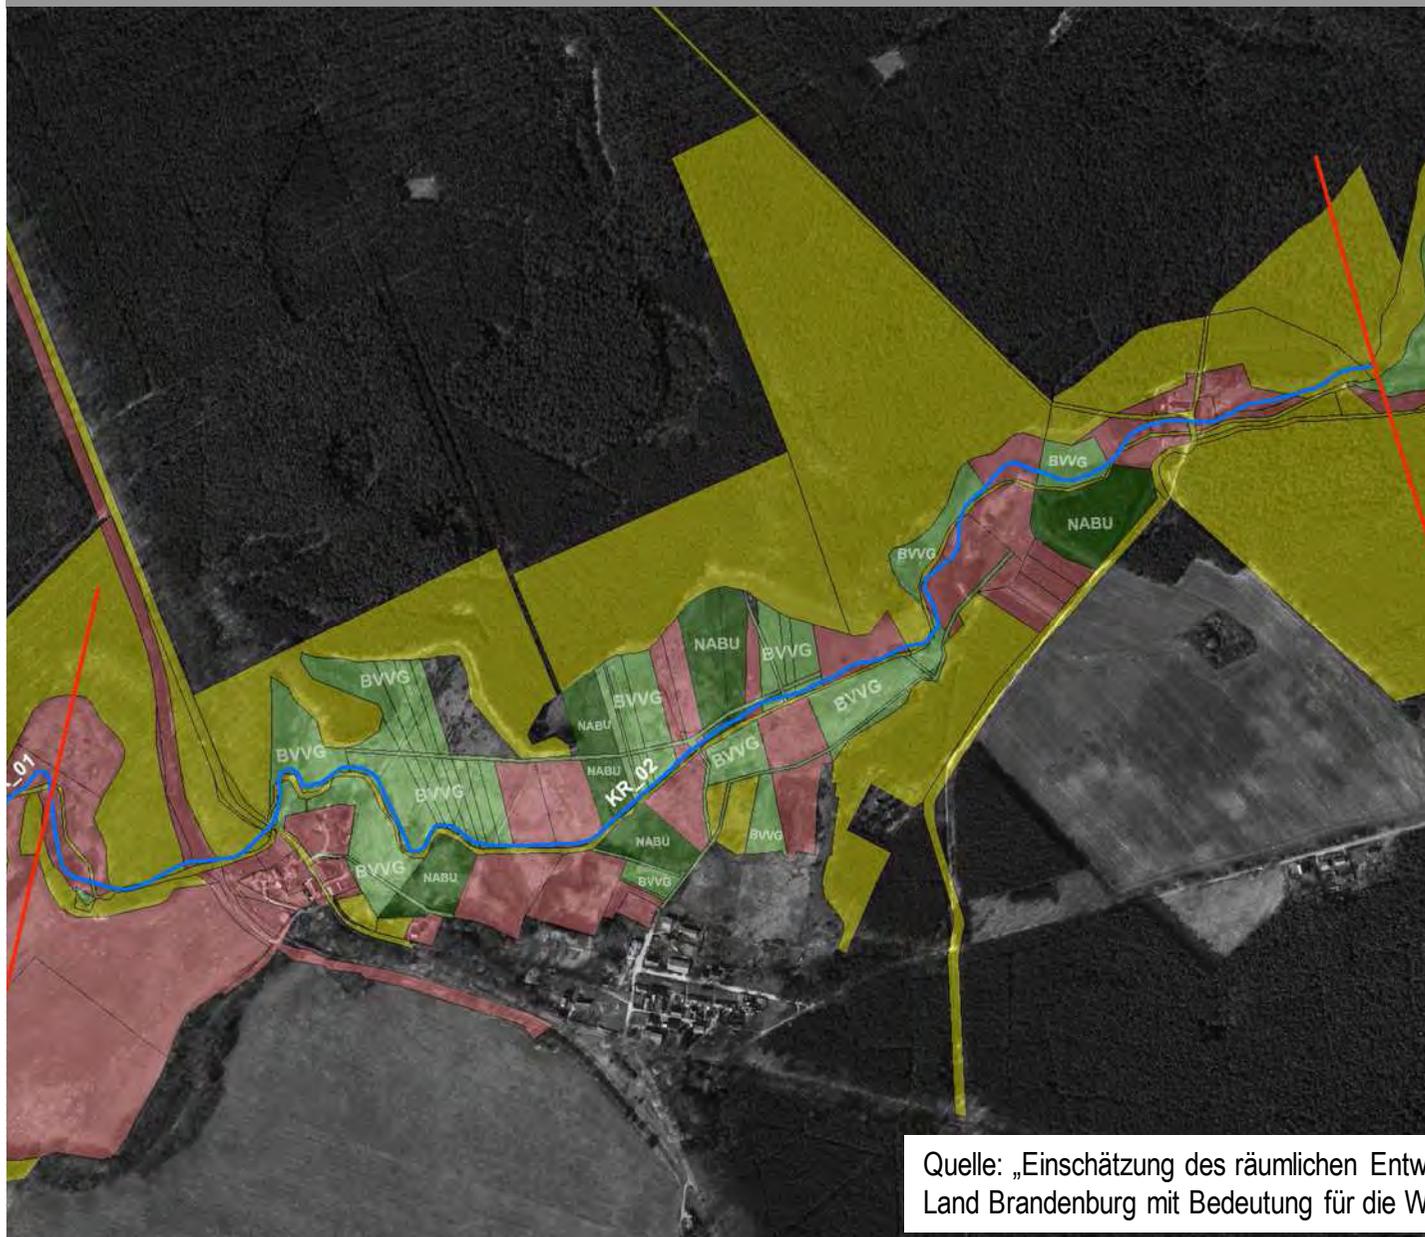
# Flächenverfügbarkeit

Quelle: „Einschätzung des räumlichen Entwicklungspotenzials von Gewässern im Land Brandenburg mit Bedeutung für die WRRL aufgrund der Raumverfügbarkeit“

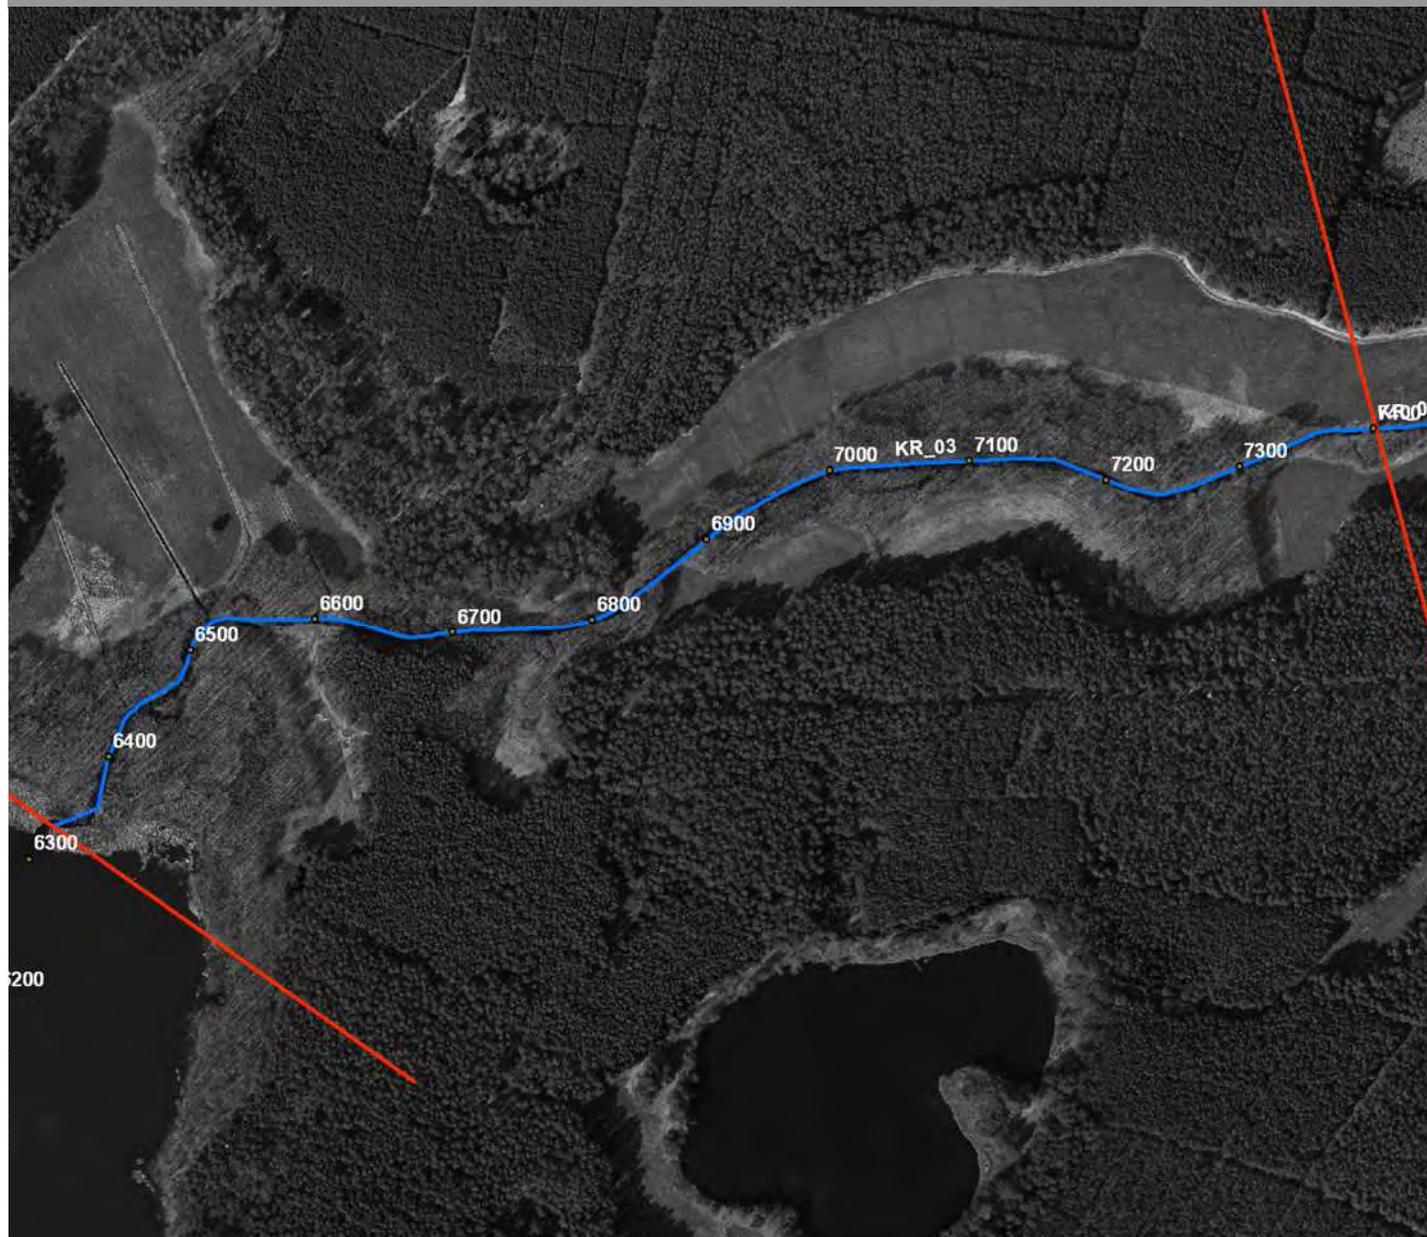
# Infos zur Bestandssituation

Gesamtbewertung: Güteklasse [GK] 2 u. 3 (gering bis mäßig verändert)

Sohle: GK 4 u. 5 (deutlich bis stark verändert)

Ufer: GK 1 u. 2 (unverändert)

Defizit: 0 -> kein Handlungsbedarf gem. WRRL

## Durchgängigkeit: gegeben

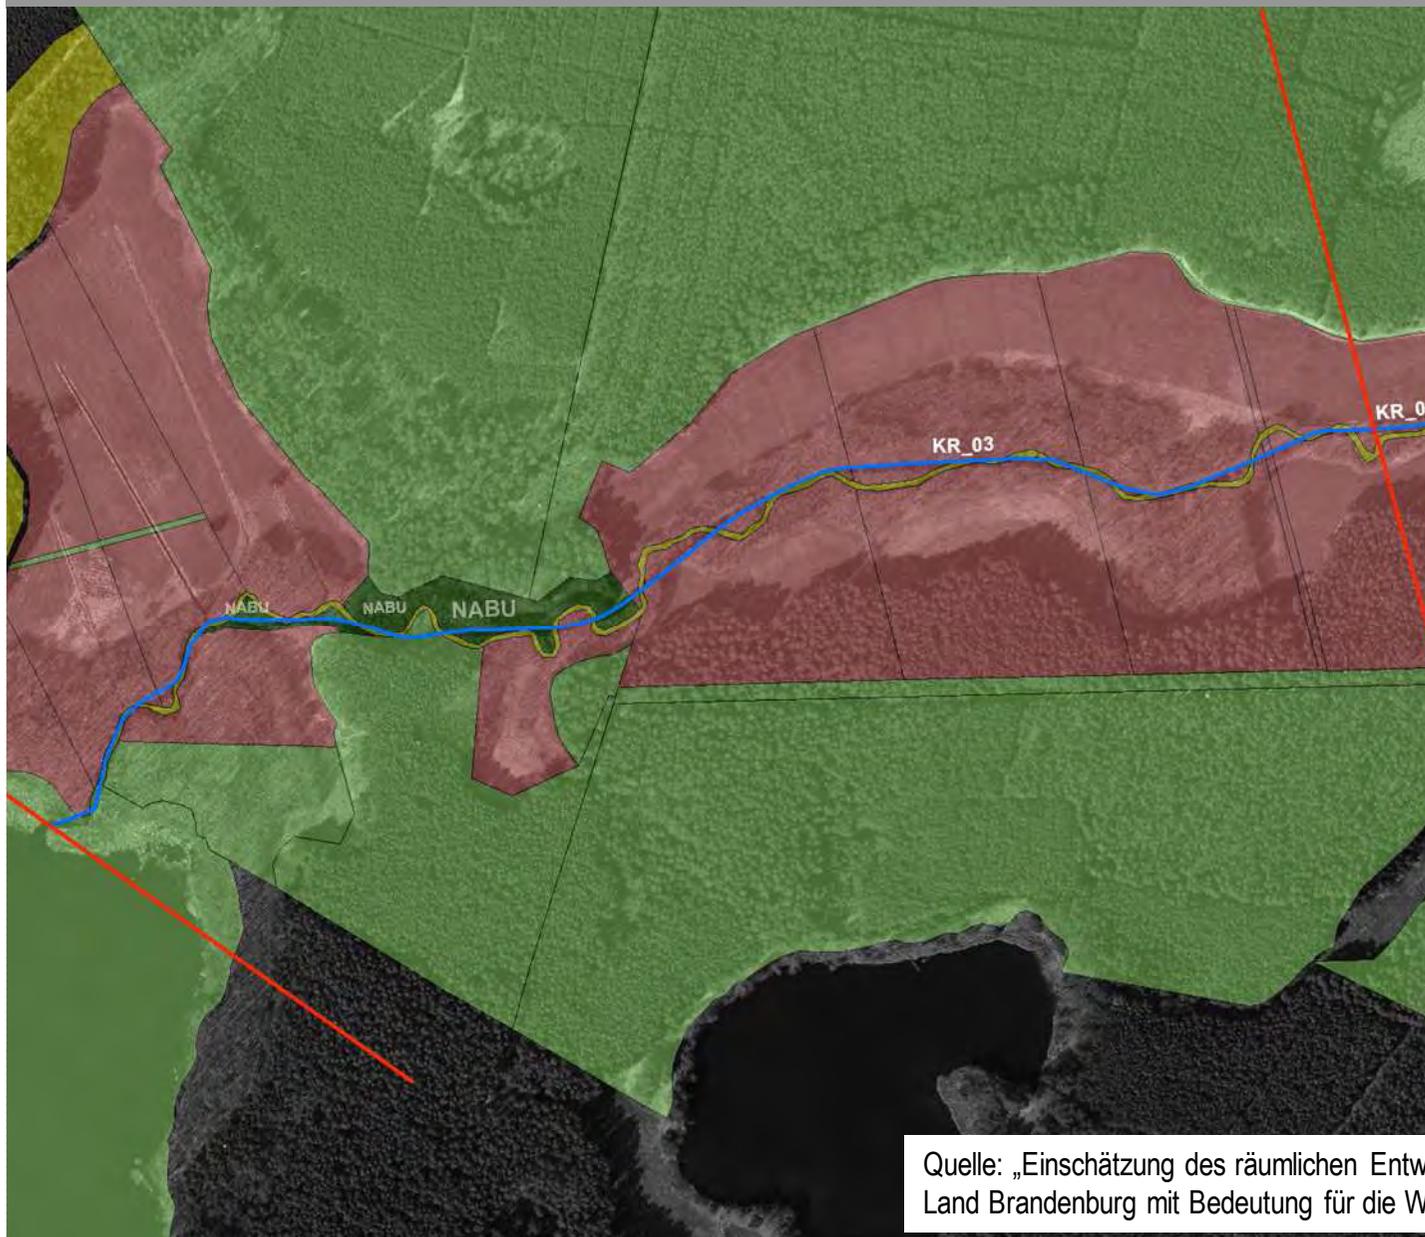
# Flächenverfügbarkeit

Quelle: „Einschätzung des räumlichen Entwicklungspotenzials von Gewässern im Land Brandenburg mit Bedeutung für die WRRL aufgrund der Raumverfügbarkeit“

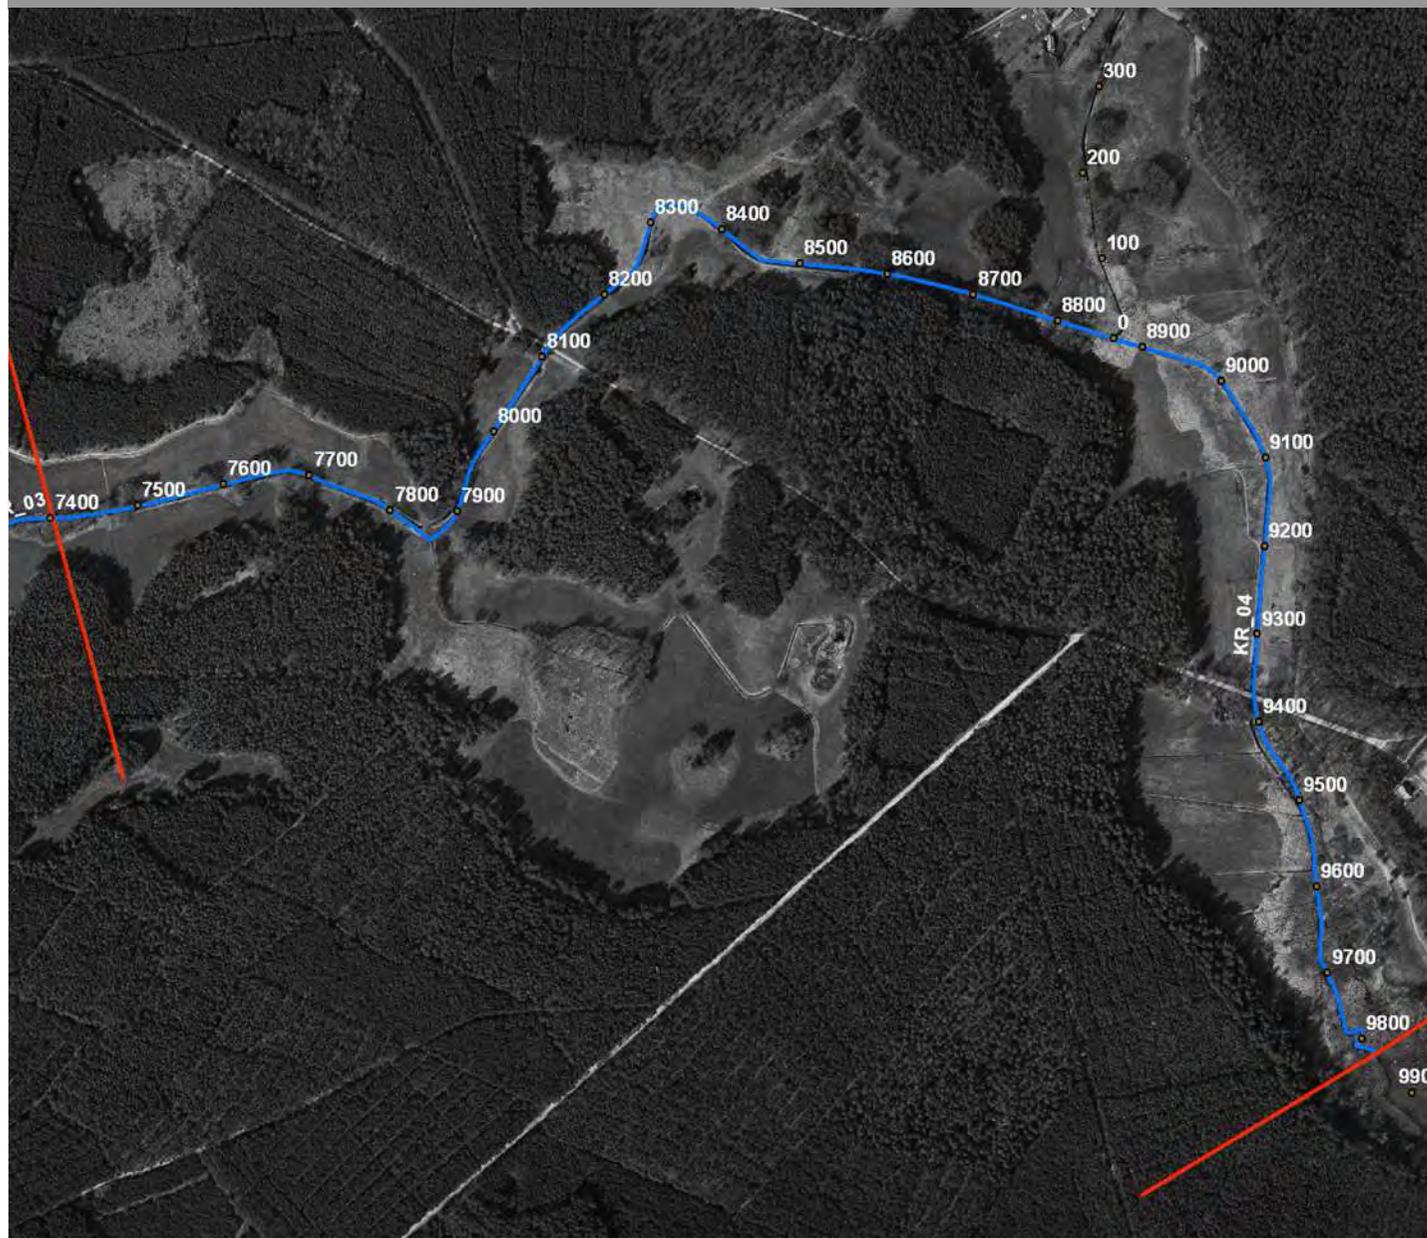
# Infos zur Bestandssituation

Gesamtbewertung: meist Güteklasse [GK] 4 u. 5 (deutlich bis stark verändert)

Sohle: meist GK 5 - 7 (vollständig verändert)

Ufer: GK 4 u. 5

Defizit: -2 -> Handlungsbedarf gem. WRRL

Durchgängigkeit: **nicht gegeben**

(3 Verrohrungen, 2 Brückenbauwerke)

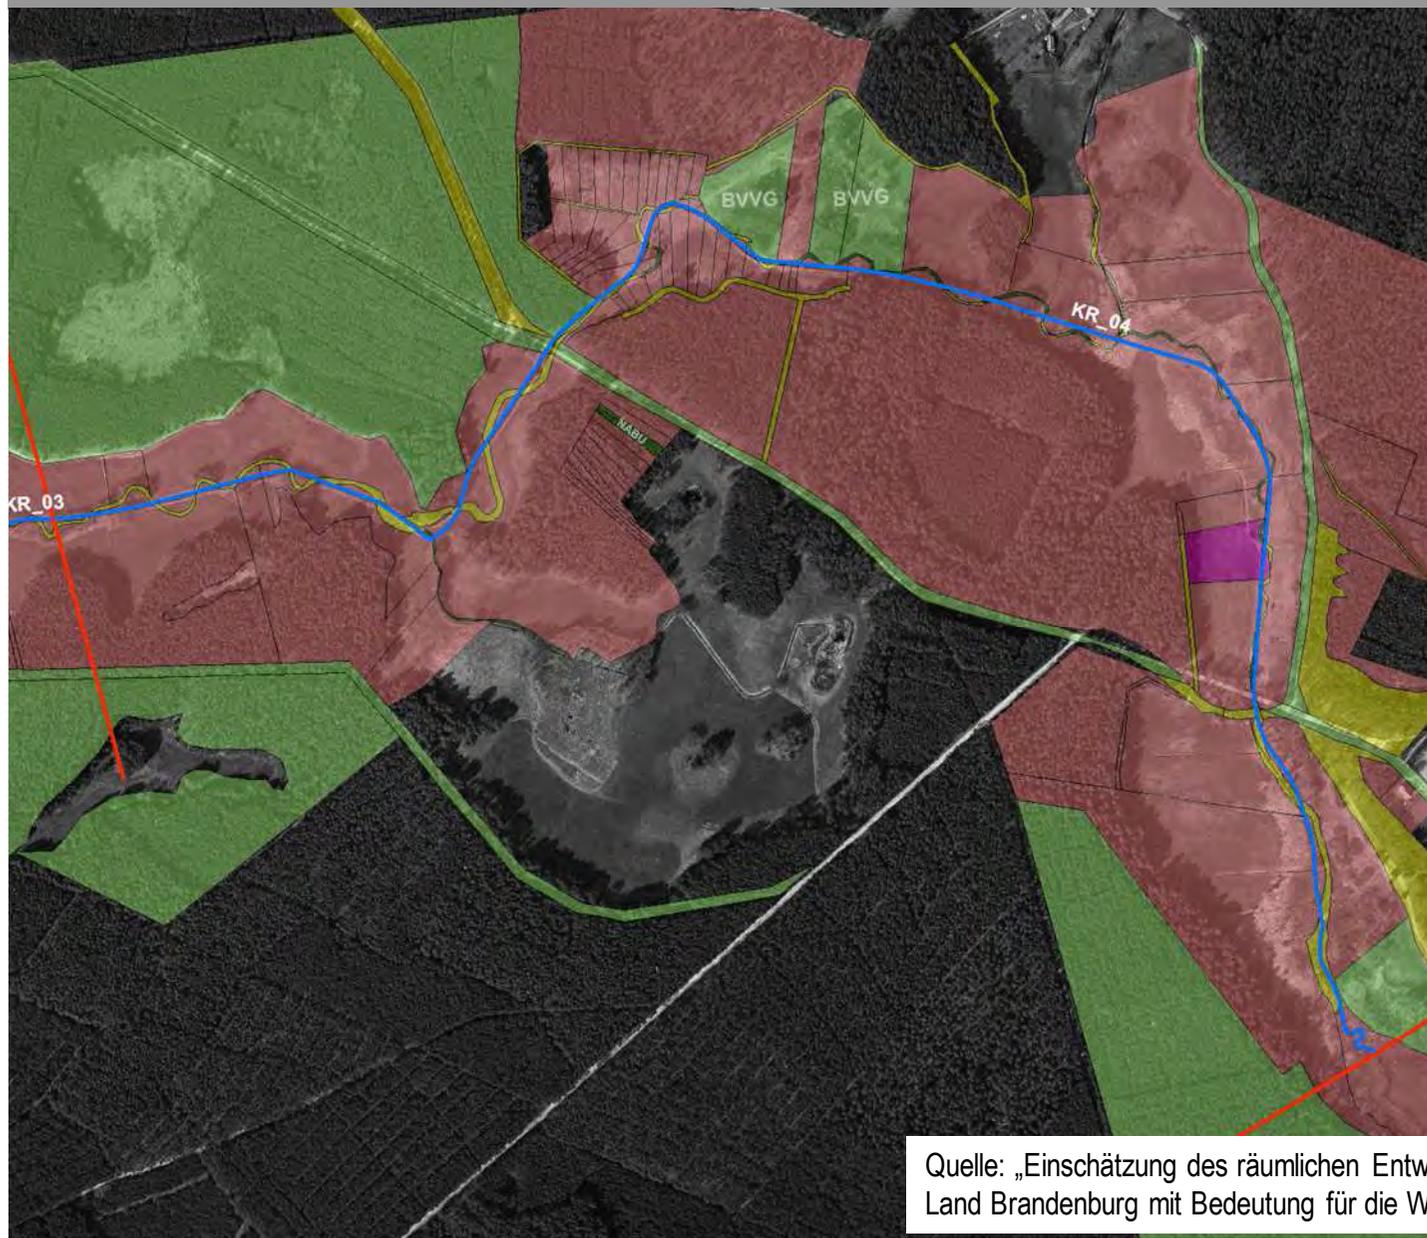
# Flächenverfügbarkeit

Quelle: „Einschätzung des räumlichen Entwicklungspotenzials von Gewässern im Land Brandenburg mit Bedeutung für die WRRL aufgrund der Raumverfügbarkeit“

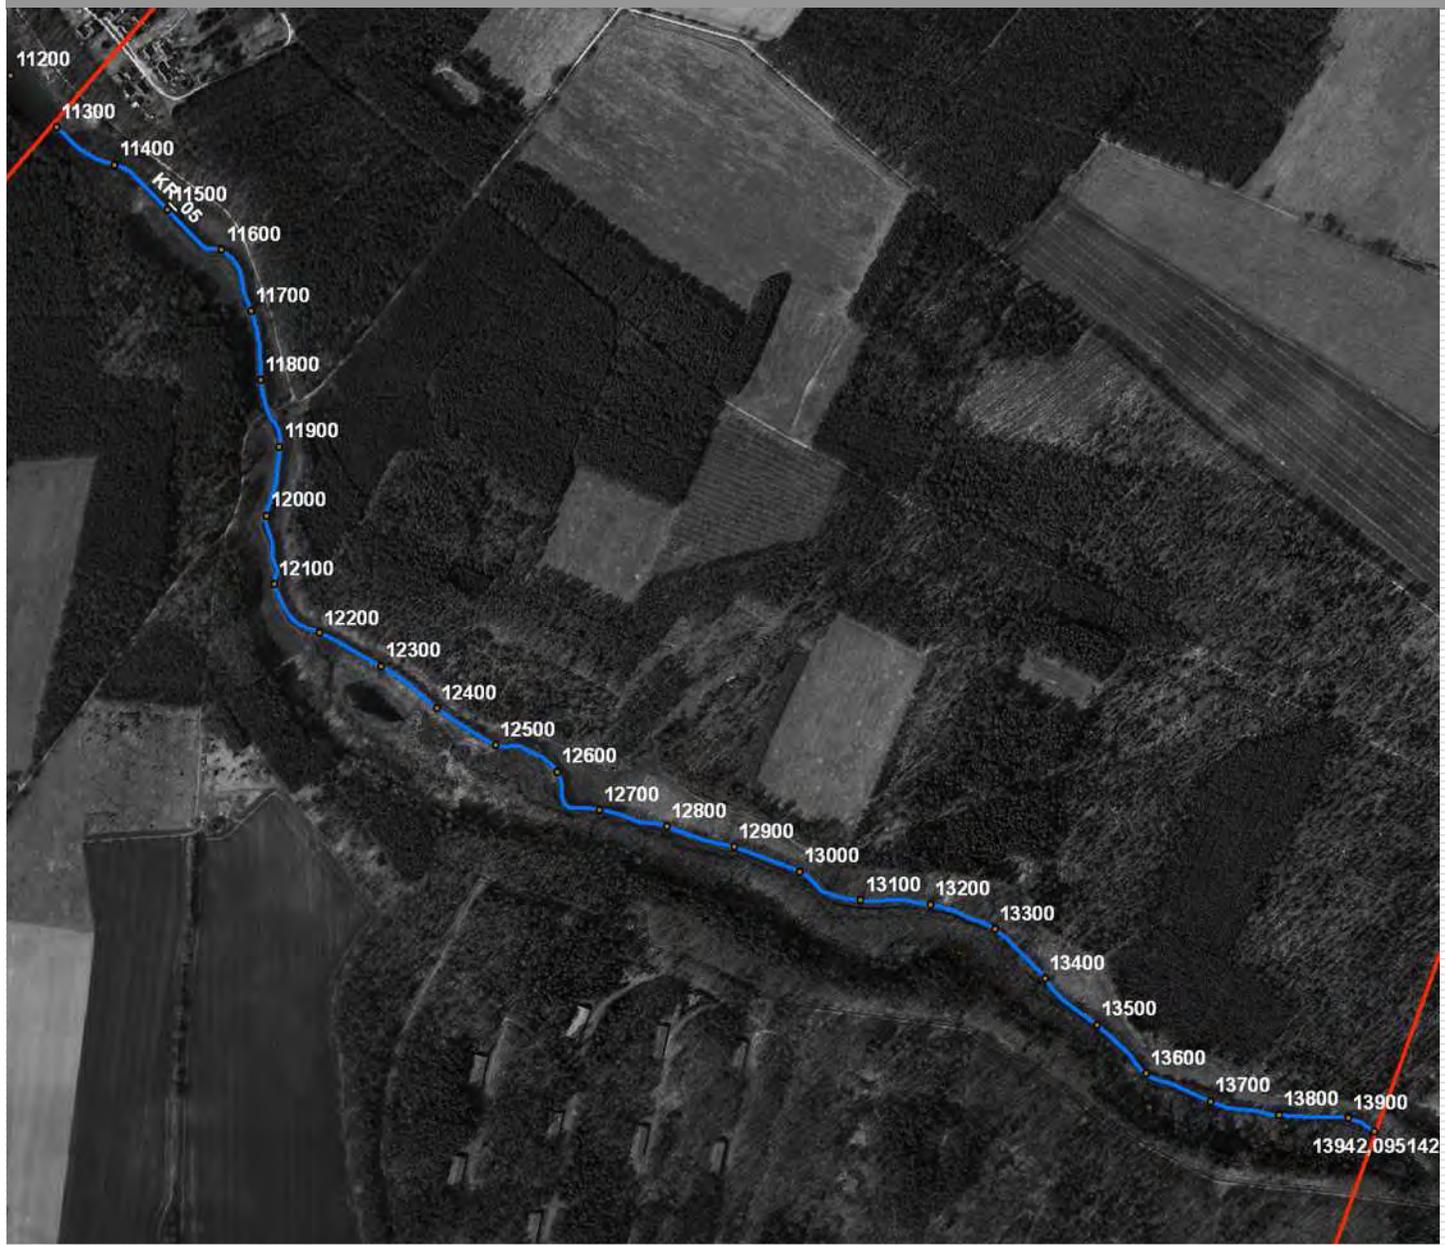
# Infos zur Bestandssituation

Gesamtbewertung: Güteklasse [GK] 4 (deutlich verändert)

Sohle: meist GK 5 - 7 (stark bis vollständig verändert)

Ufer: meist GK 3 (mäßig)

Defizit: -1 -> Handlungsbedarf gem. WRRL

Durchgängigkeit: **wahrscheinlich gegeben**  
(2 Verrohrungen)

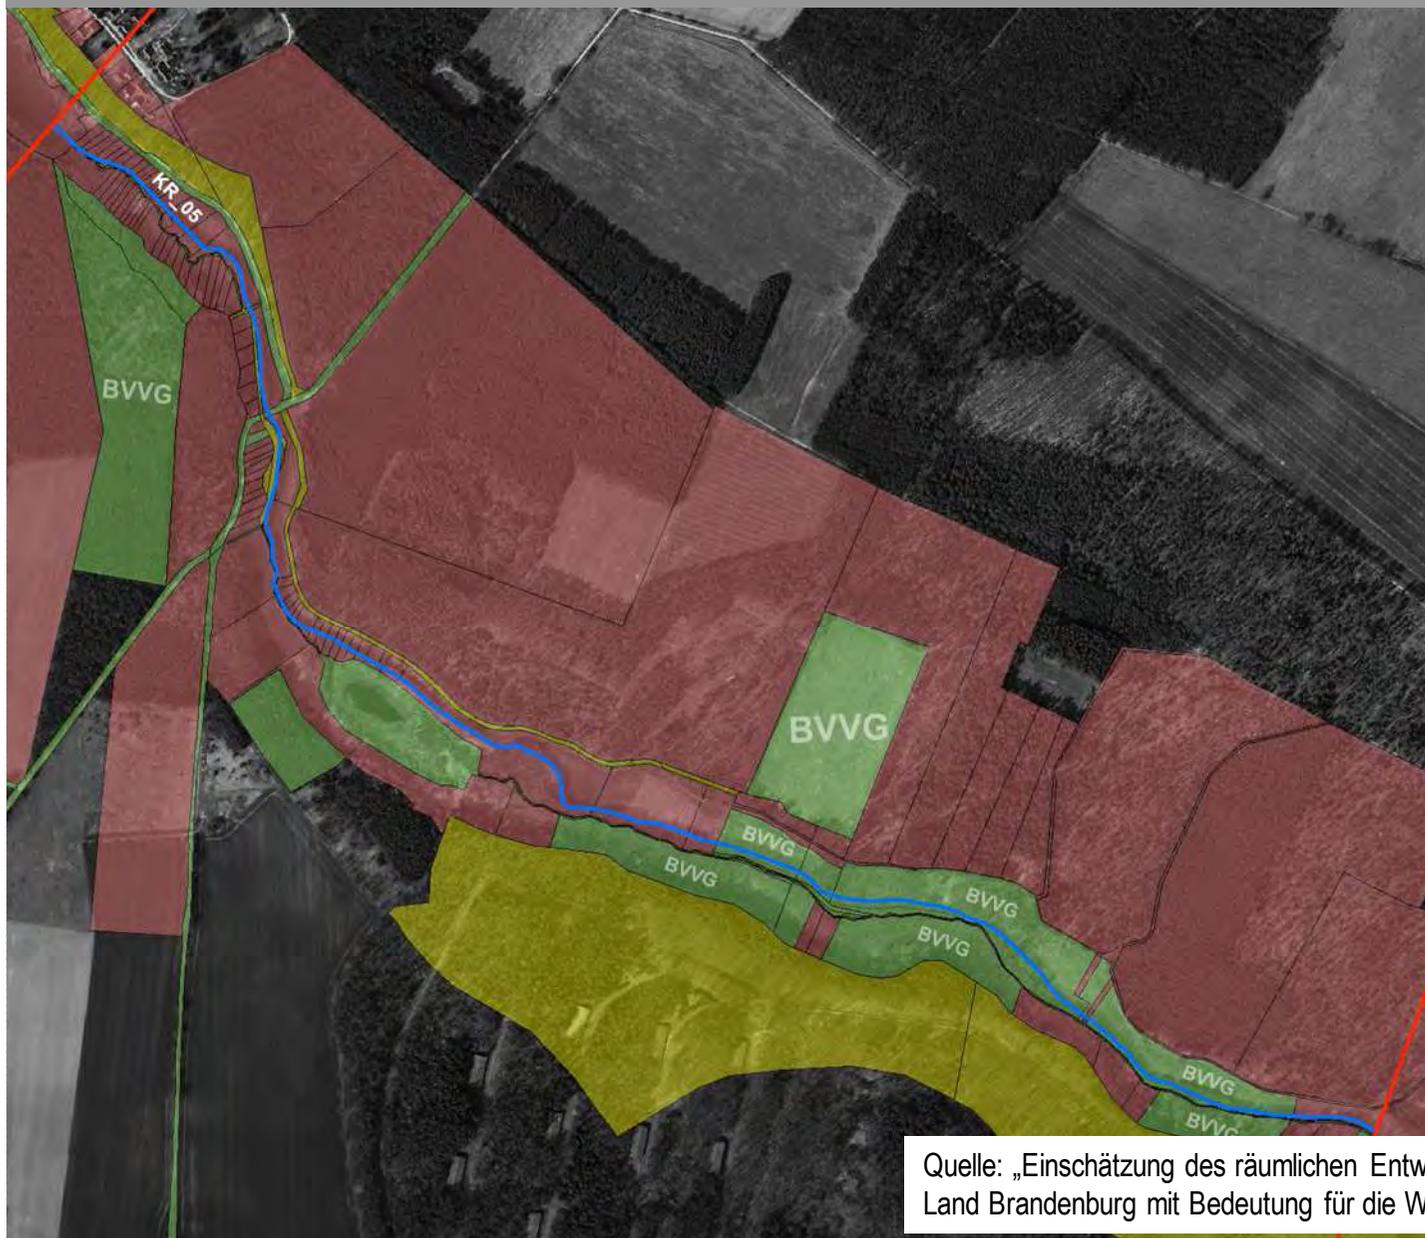
# Flächenverfügbarkeit

Quelle: „Einschätzung des räumlichen Entwicklungspotenzials von Gewässern im Land Brandenburg mit Bedeutung für die WRRL aufgrund der Raumverfügbarkeit“
