Planungsteam GEK 2015

Landesamt für  
Umwelt  
Gesundheit und  
Verbraucherschutz

# GEK Rhin

Die  
integrierte Maßnahmenplanung  
für den GEK Rhin  
(„XL-Version“) **Teil 2 von 3**

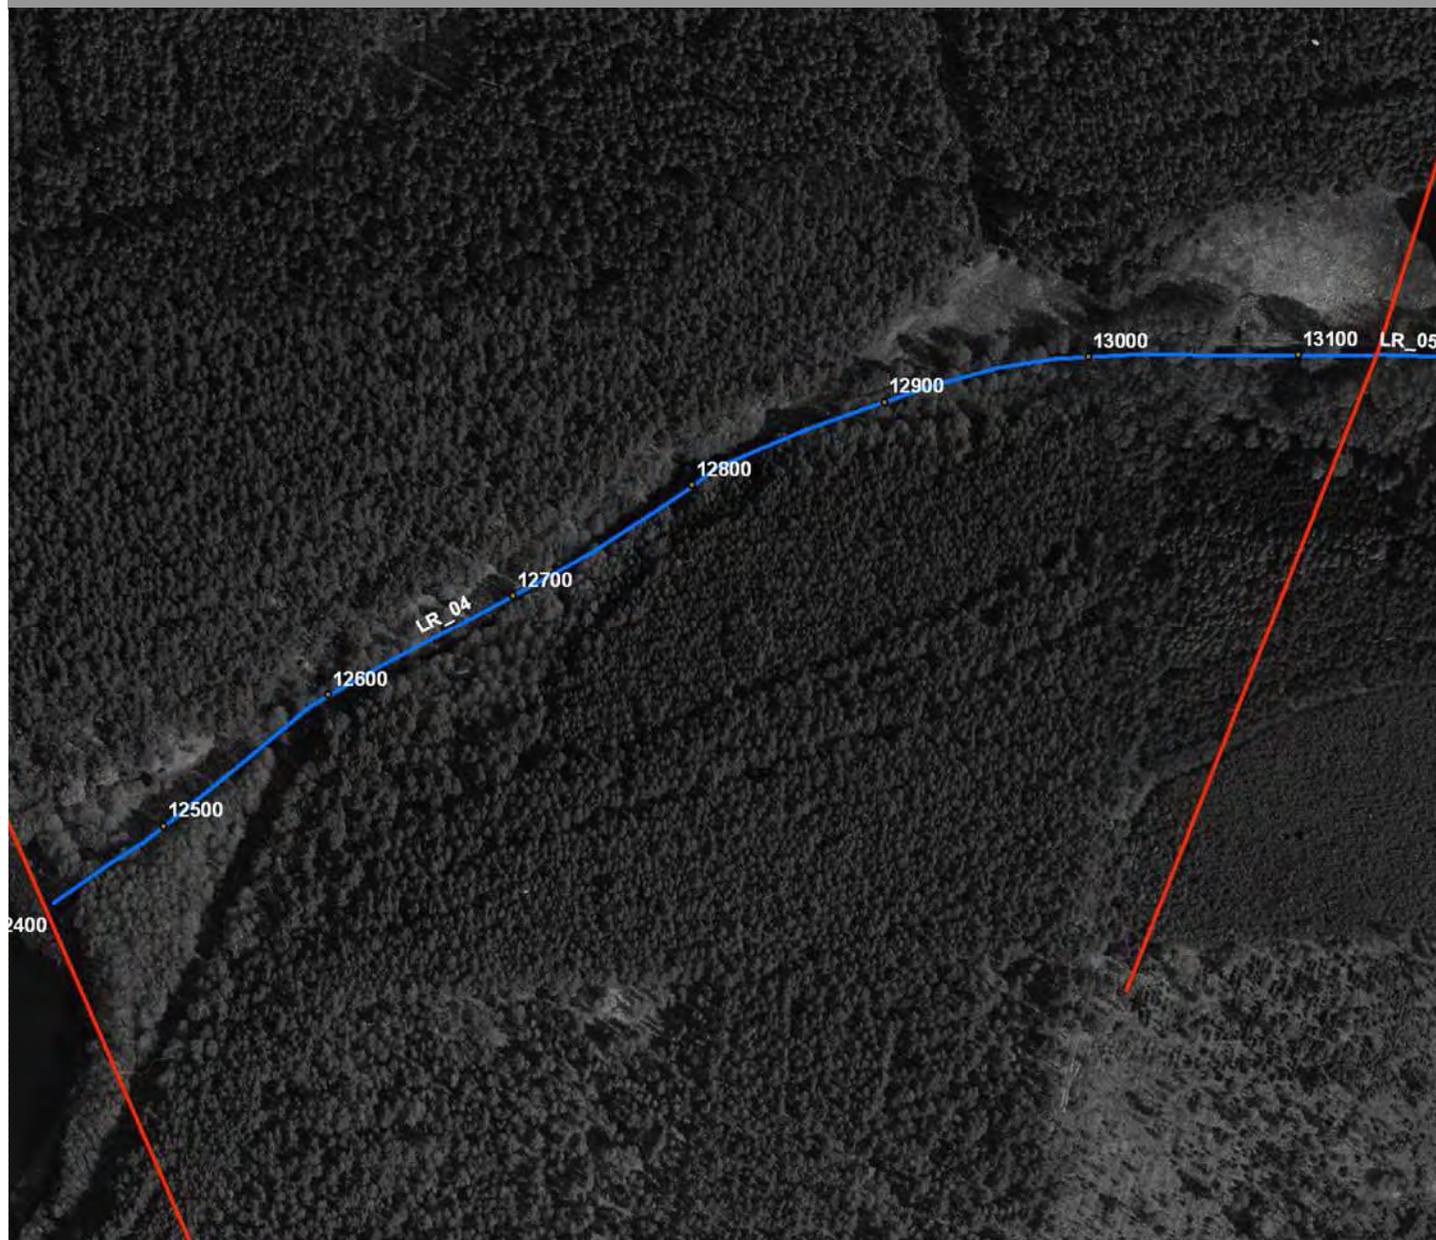
# Infos zur Bestandssituation

Gesamtbewertung: meist Güteklasse [GK] 3 (mäßig verändert)

Sohle: meist GK 4 (deutlich verändert)

Ufer: GK 2 (gering verändert)

Defizit: 0 -> kein Handlungsbedarf gem. WRRL

Durchgängigkeit: **gegeben**

(1 Brückenbauwerk)

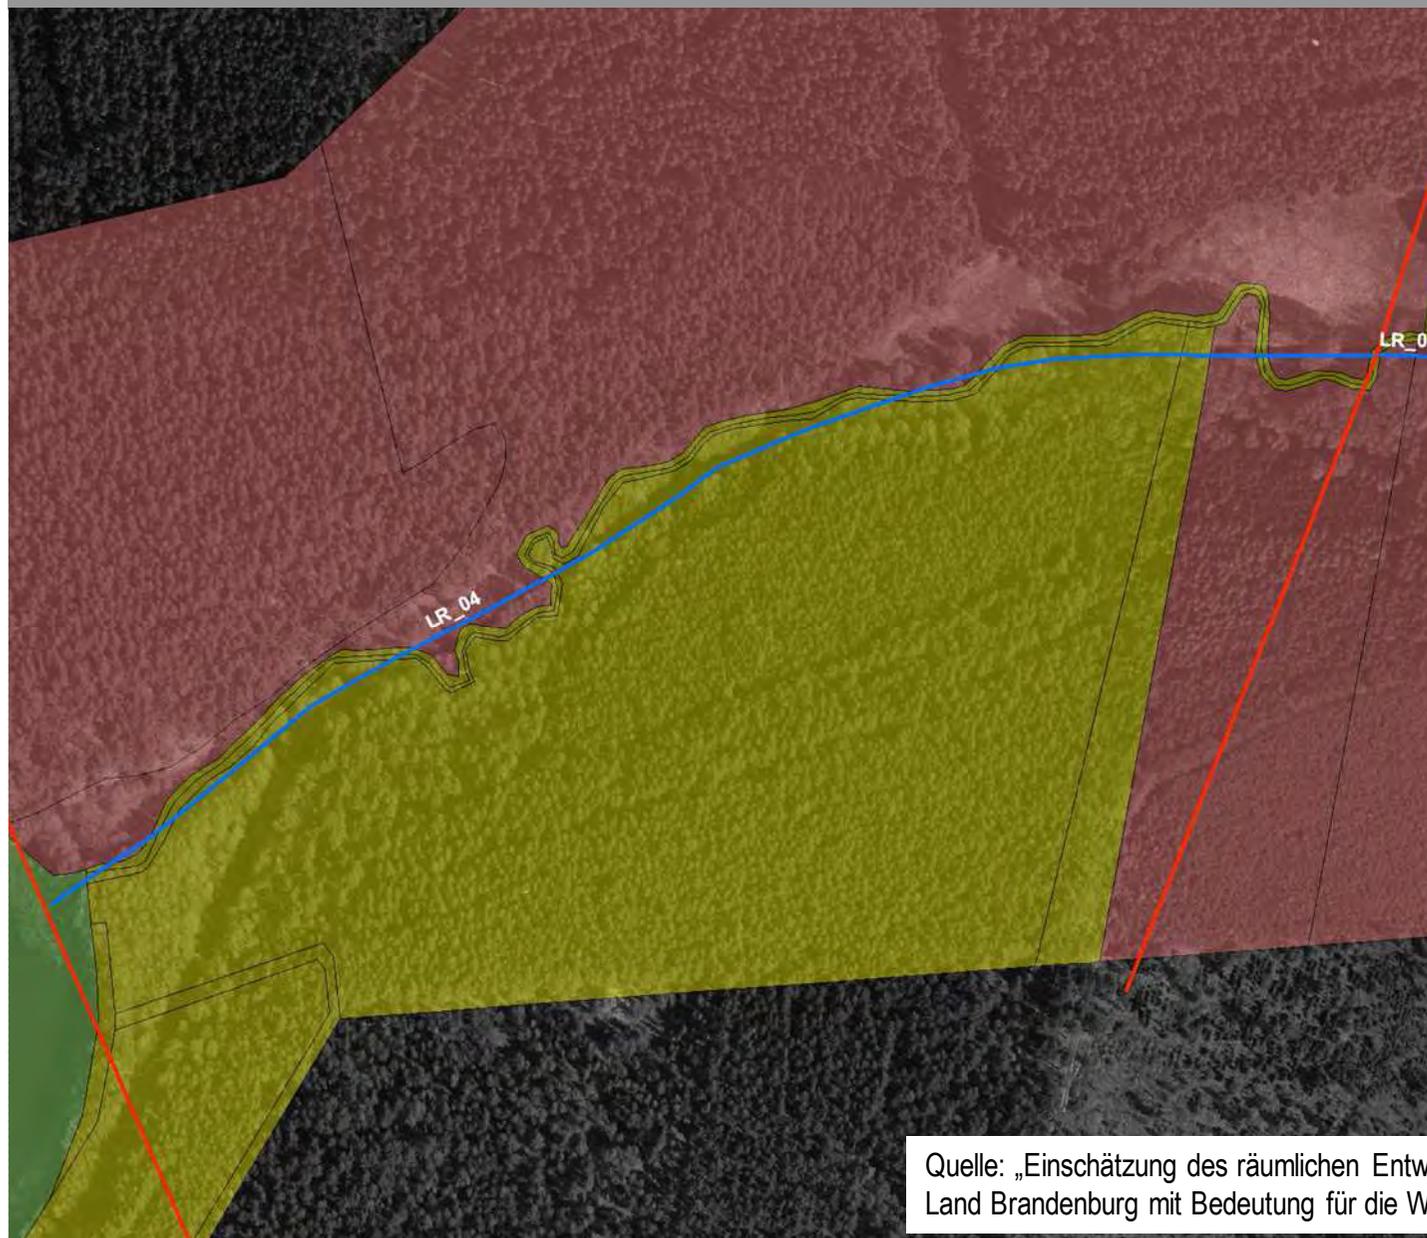
# Flächenverfügbarkeit

Quelle: „Einschätzung des räumlichen Entwicklungspotenzials von Gewässern im Land Brandenburg mit Bedeutung für die WRRL aufgrund der Raumverfügbarkeit“

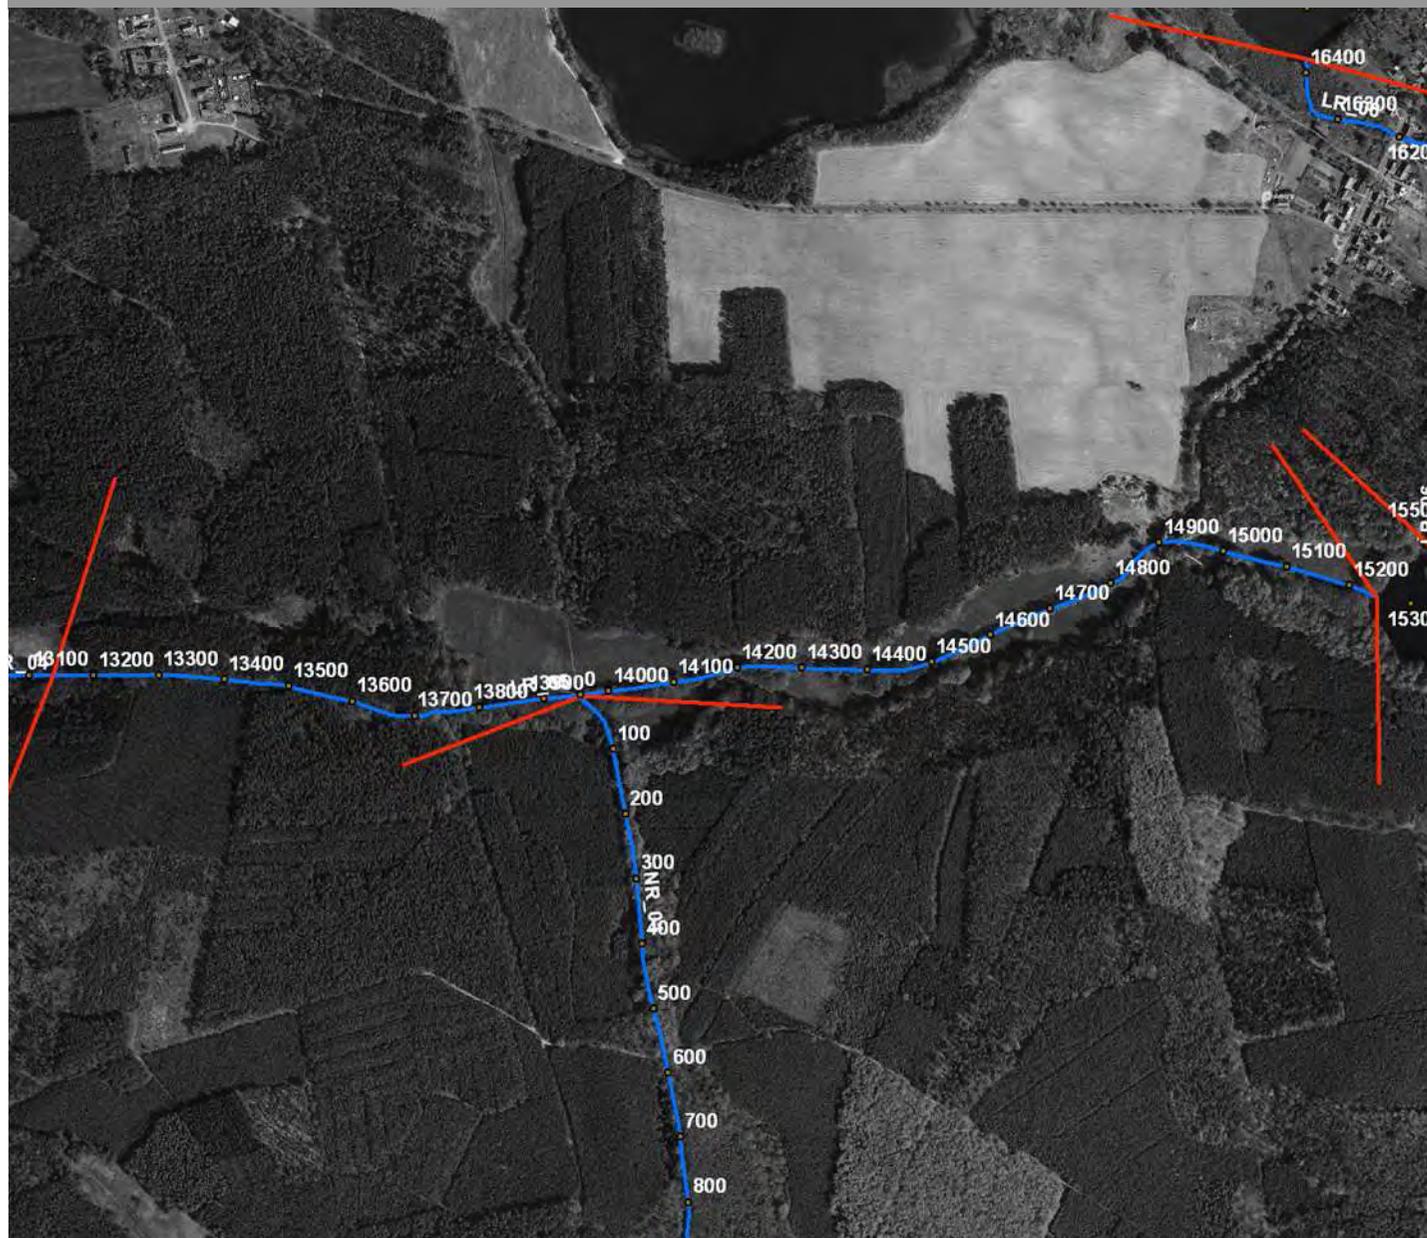
# Infos zur Bestandssituation

Gesamtbewertung: Güteklasse [GK] 4 und 5 (deutlich und stark verändert)

Sohle: GK 4 bis 7 (vollständig verändert)

Ufer: meist GK 3 bis 4 (mäßig verändert)

Defizit: -2 -> Handlungsbedarf gem. WRRL

Durchgängigkeit: **wahrscheinlich gegeben**

(1 Brückenbauwerk, 2 Verrohrungen)

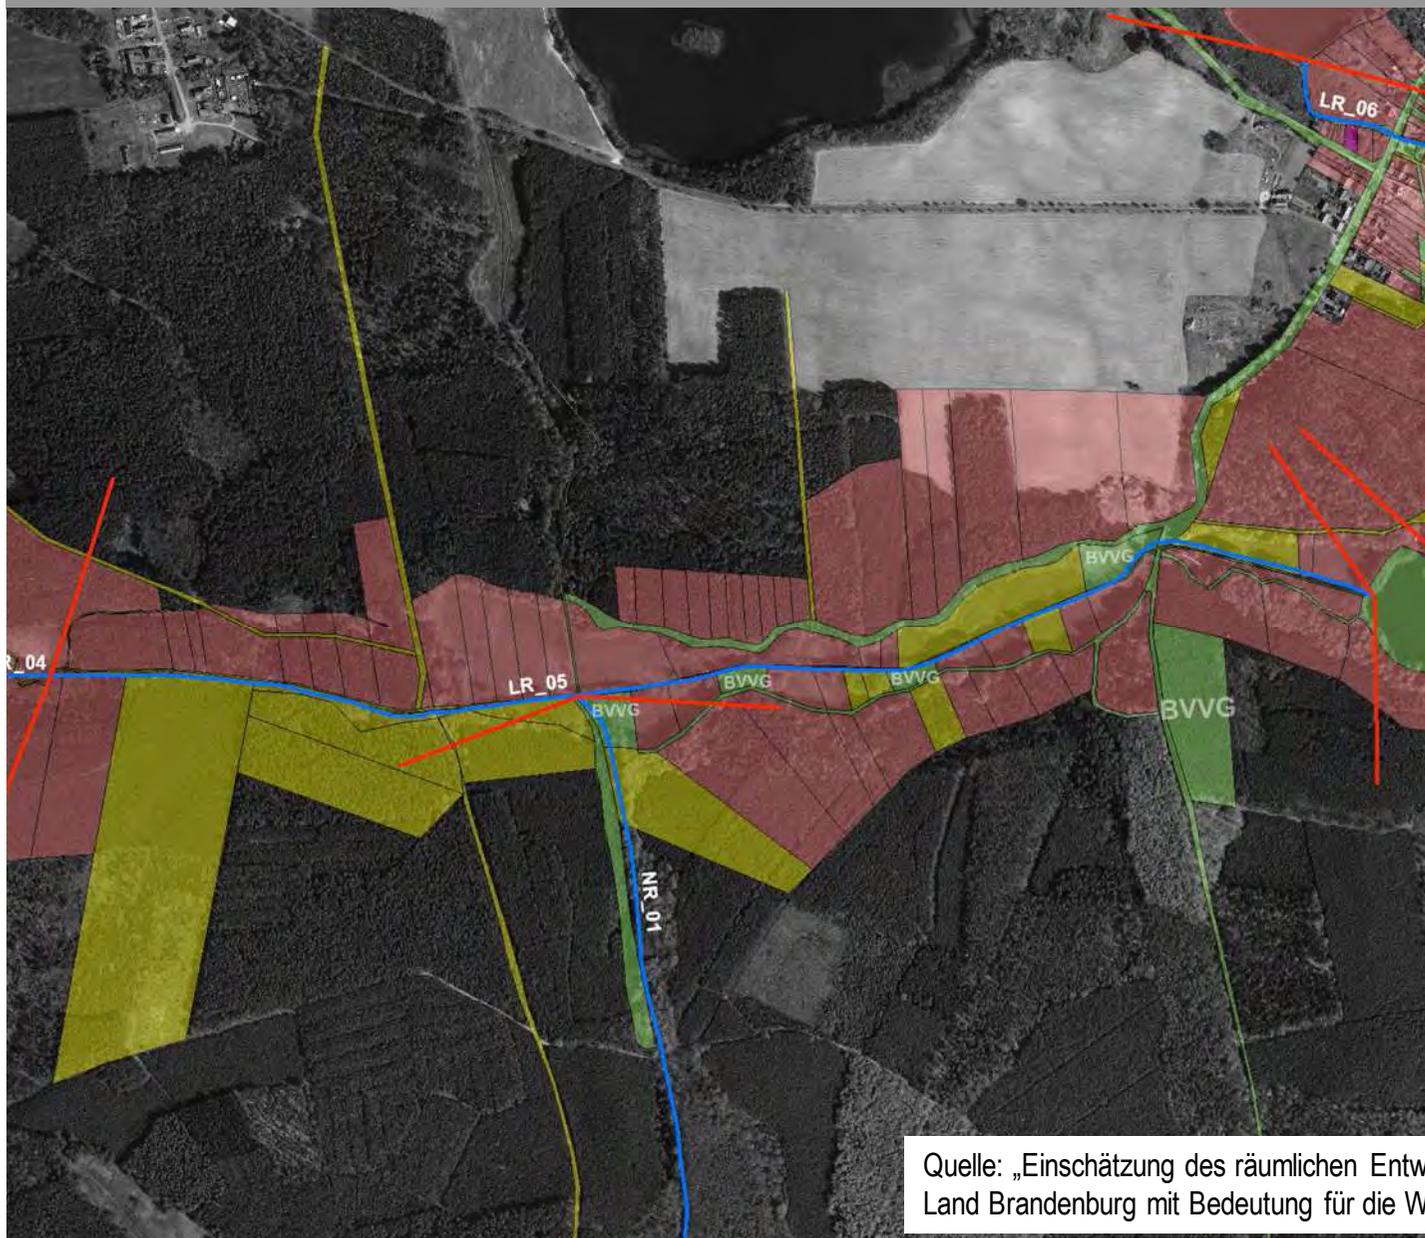
# Flächenverfügbarkeit

Quelle: „Einschätzung des räumlichen Entwicklungspotenzials von Gewässern im Land Brandenburg mit Bedeutung für die WRRL aufgrund der Raumverfügbarkeit“

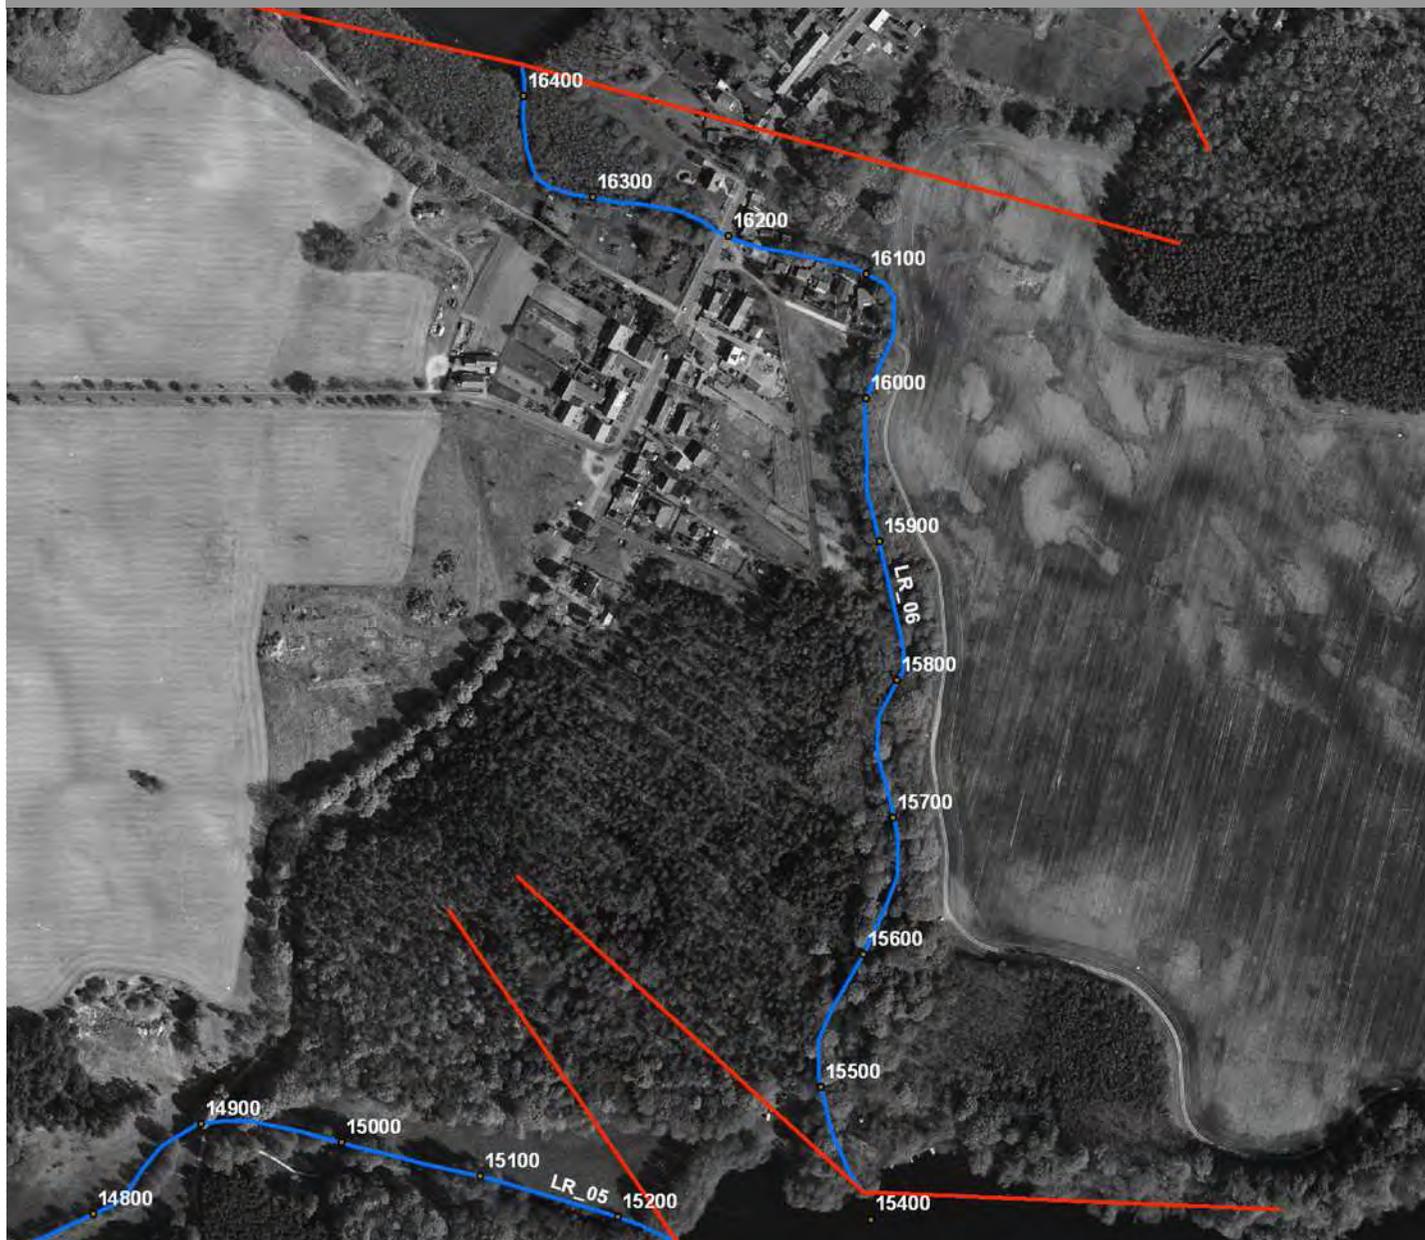
# Infos zur Bestandssituation

Gesamtbewertung: Güteklasse [GK] 2 bis 7 (gering bis vollständig verändert)

Sohle: GK 2 bis 7 (gering bis vollständig verändert)

Ufer: GK 1 bis 5 (unverändert bis stark verändert)

Defizit: -1 -> Handlungsbedarf gem. WRRL

Durchgängigkeit: **nicht gegeben**  
(2 Brückenbauwerke, 2 Verrohrungen)

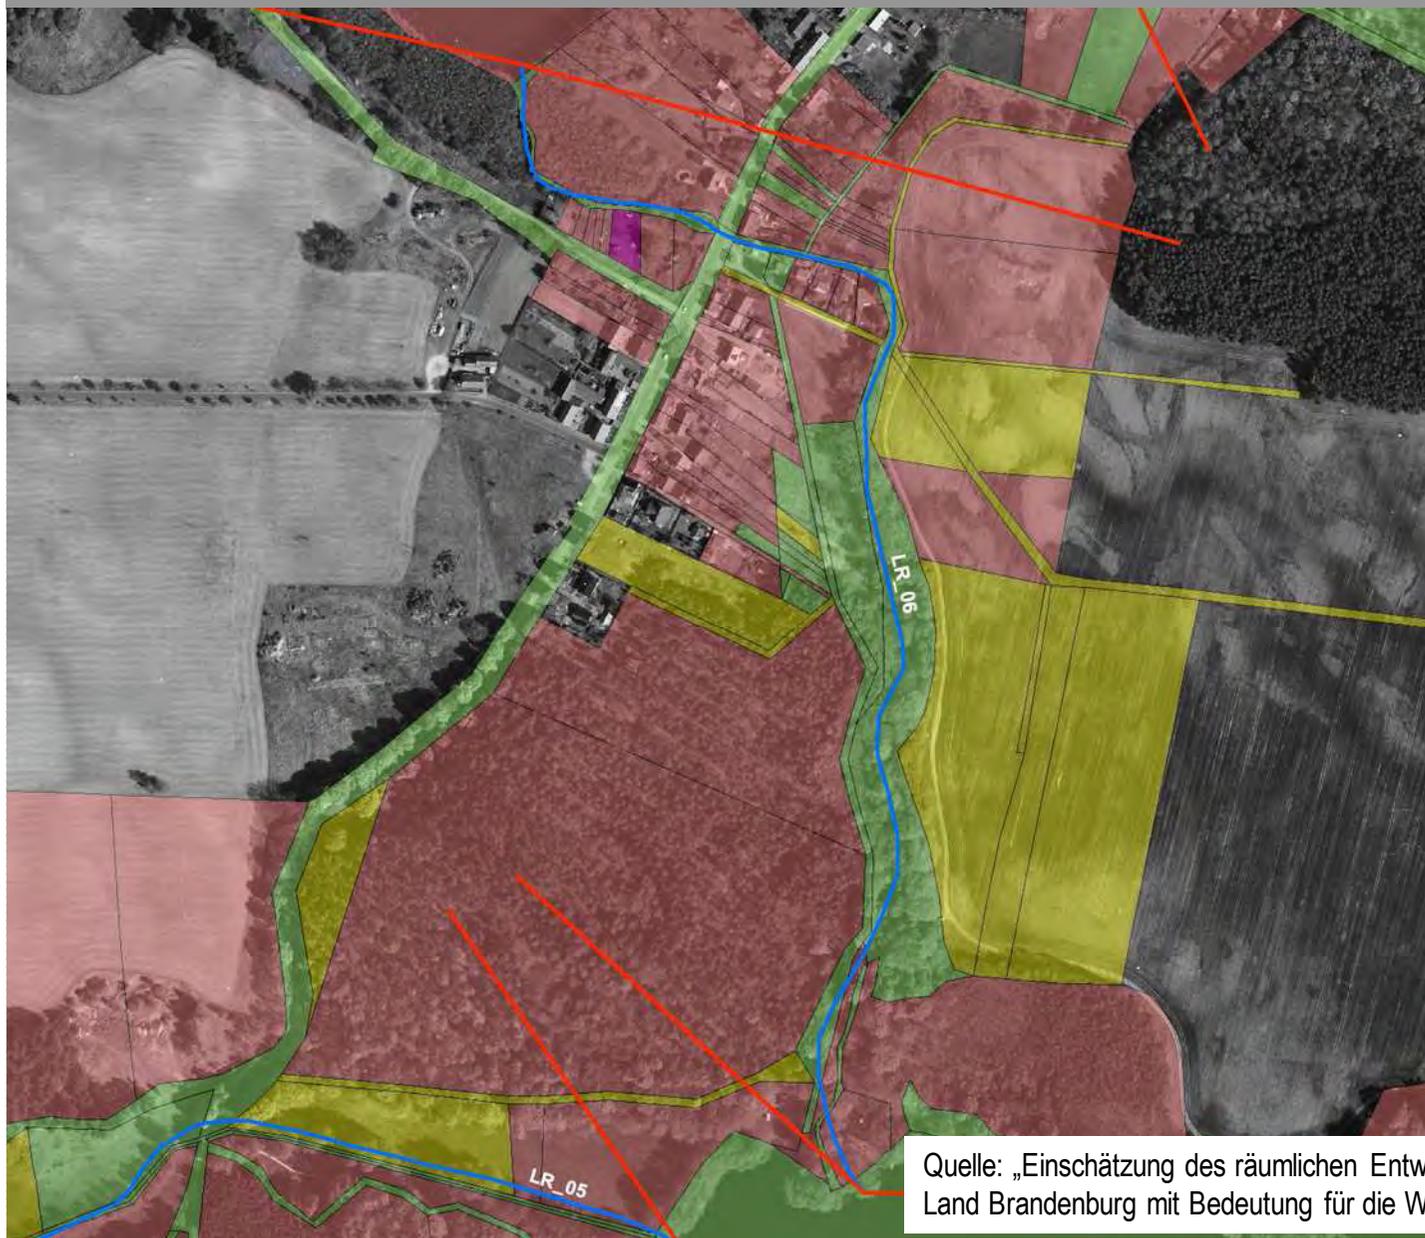
# Flächenverfügbarkeit

Quelle: „Einschätzung des räumlichen Entwicklungspotenzials von Gewässern im Land Brandenburg mit Bedeutung für die WRRL aufgrund der Raumverfügbarkeit“

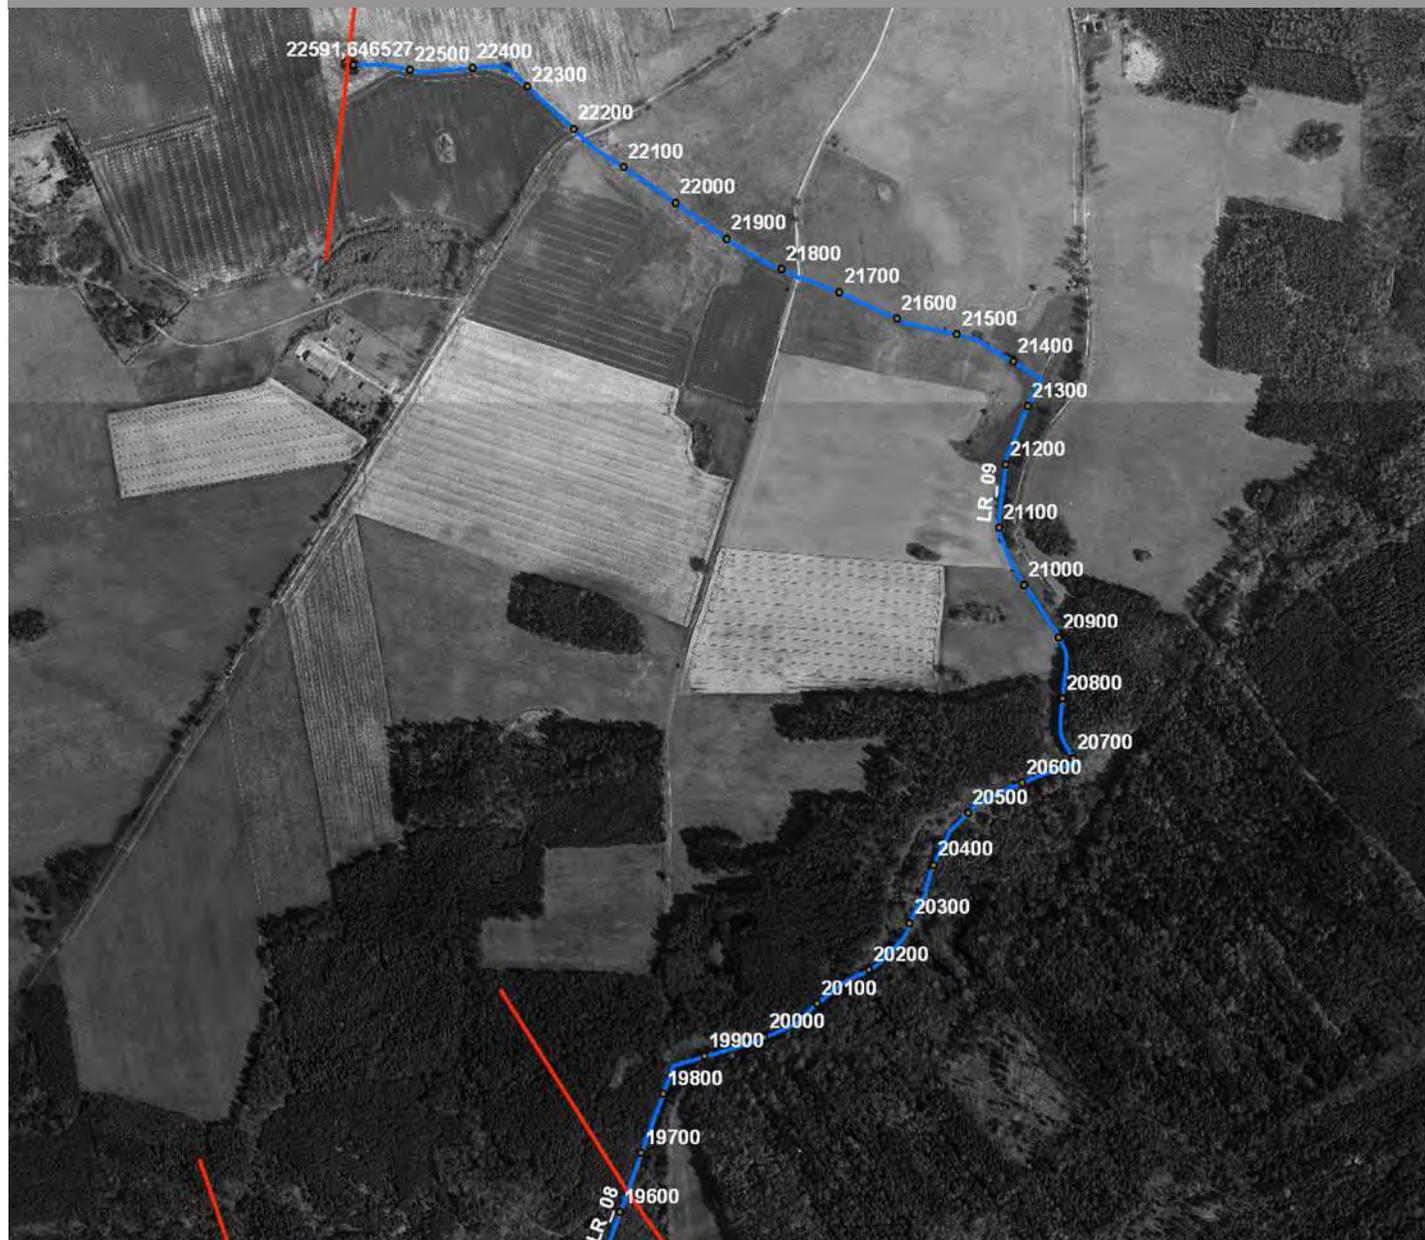
# Infos zur Bestandssituation

(7 Verrohrungen (4 Verrohrungen: für Fische u. MZB aufgrund von Länge u. Verstopfung nicht durchgängig))

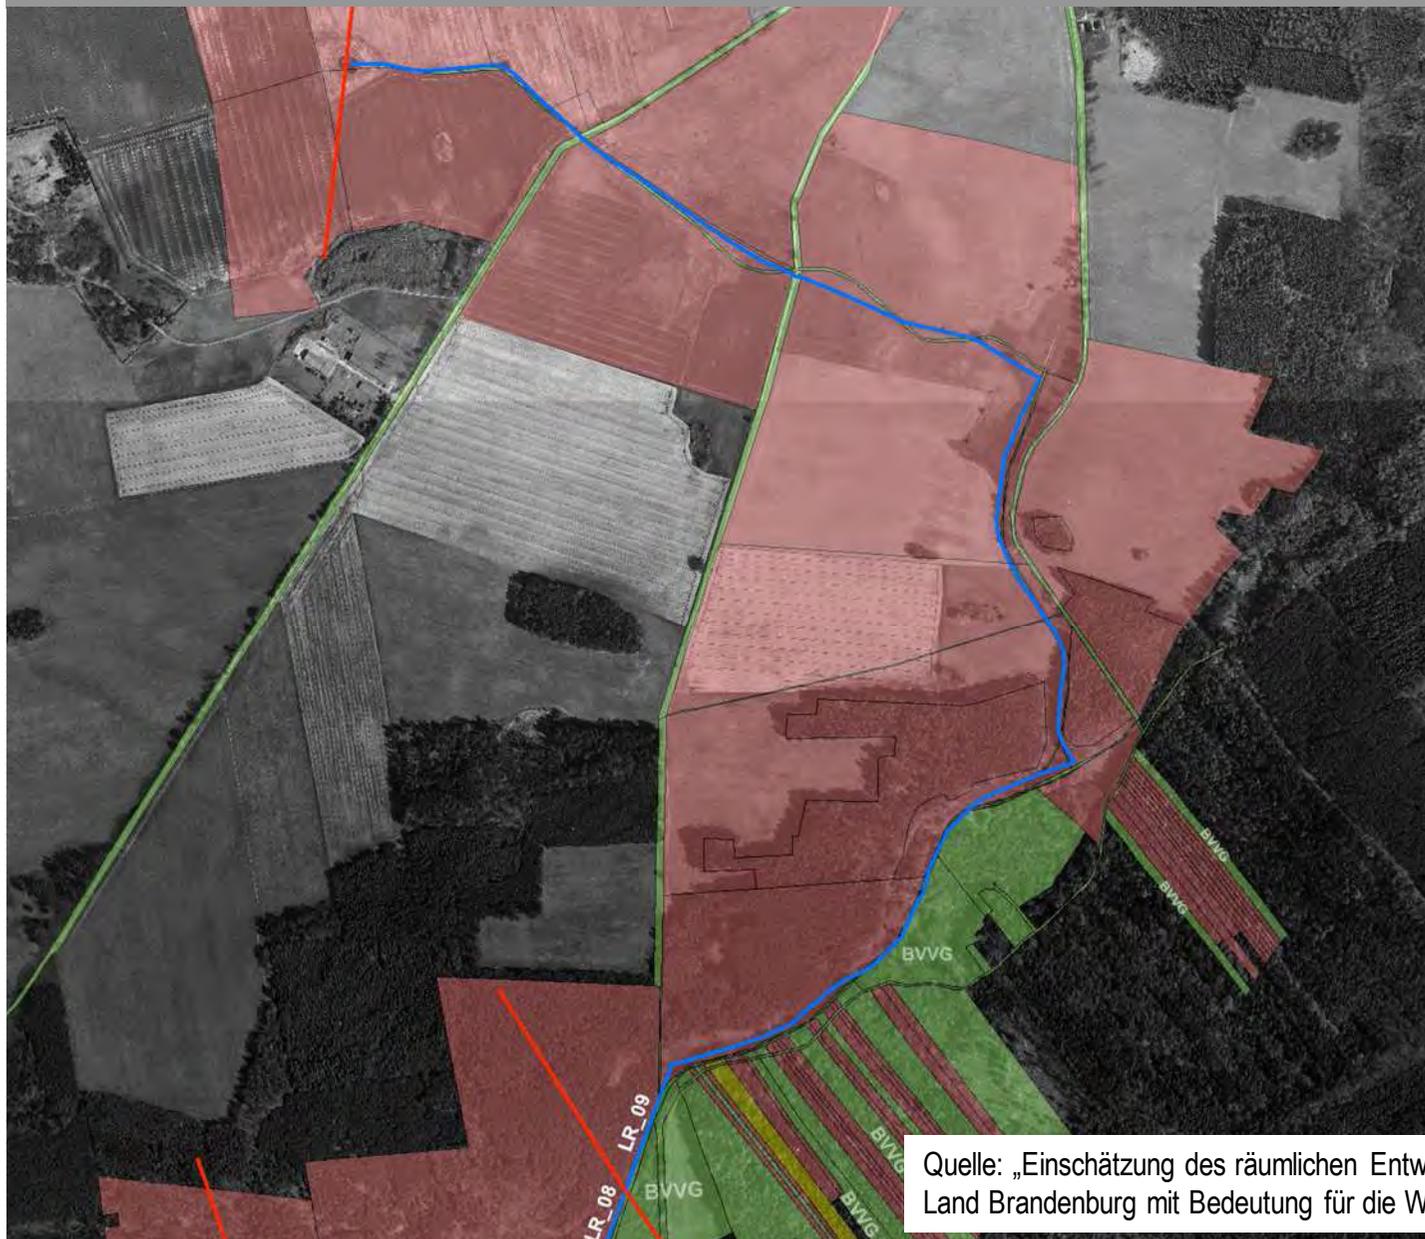
# Flächenverfügbarkeit

Quelle: „Einschätzung des räumlichen Entwicklungspotenzials von Gewässern im Land Brandenburg mit Bedeutung für die WRRL aufgrund der Raumverfügbarkeit“
