INHALTSVERZEICHNIS TISCHVORLAGE

Gewässerentwicklungskonzept Unterer Spreewald

Gegenstand der vorliegenden Unterlage ist das GEK Unterer Spreewald. Die Bearbeitung umfasst die im GEK-Gebiet befindlichen berichtspflichtigen Fließgewässer: Spree, Puhlstrom, Zerniasfließ, Schiwanstrom, Lehmannstrom, Wasserburger Spree, Kabelgraben, Bugkgraben, Nordumfluter sowie Untere Wasserburger Spree. Im Vordergrund der Bearbeitung steht die fachlich begründete Entwicklung von Maßnahmen, die zur Erreichung des guten ökologischen Zustandes bzw. guten ökologischen Potenzials der Gewässer notwendig sind. Ziel ist die räumliche, inhaltliche und zeitliche Untersetzung des Maßnahmenprogrammes für die Flussgebiets-einheit Elbe in Brandenburg. Das GEK Unterer Spreewald dient der regionalen Umsetzung des Maßnahmenprogrammes.

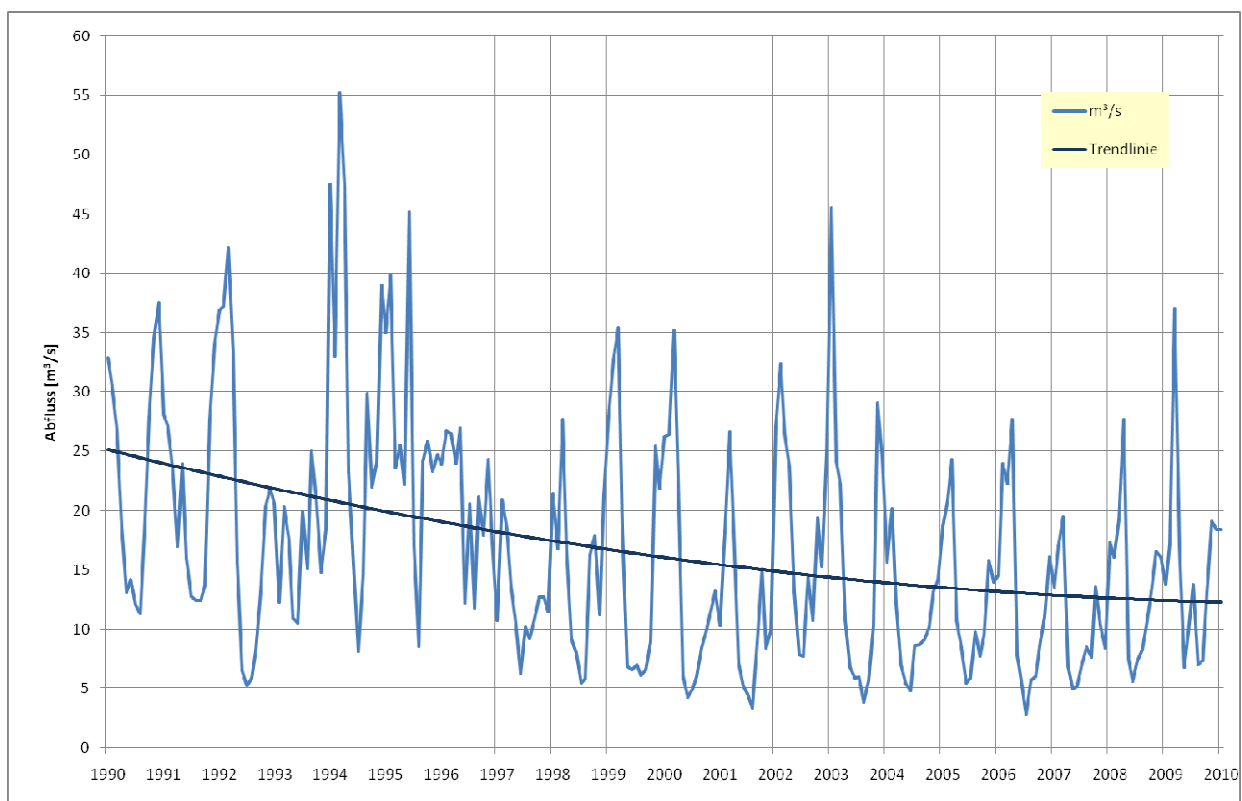
Mit Abschluss der Mehrzahl der Tagebaue im Einzugsgebiet der Spree ist ein Rückgang der Abflüsse bis heute zu verzeichnen. In Betrachtung des Gesamtabflusses von Spree und Nordumfluter am Pegel Lübben Zusammenfluss ist festzustellen, dass dieser sich seit 1990 bis heute von ca. 25 m³/s auf ca. 12 m³/s verringert hat (vgl. Abbildung 2.3).

Abbildung 2.3: Abflussganglinie und Trendlinie Pegel Lübben Zusammenfluss (1990 – 2010)

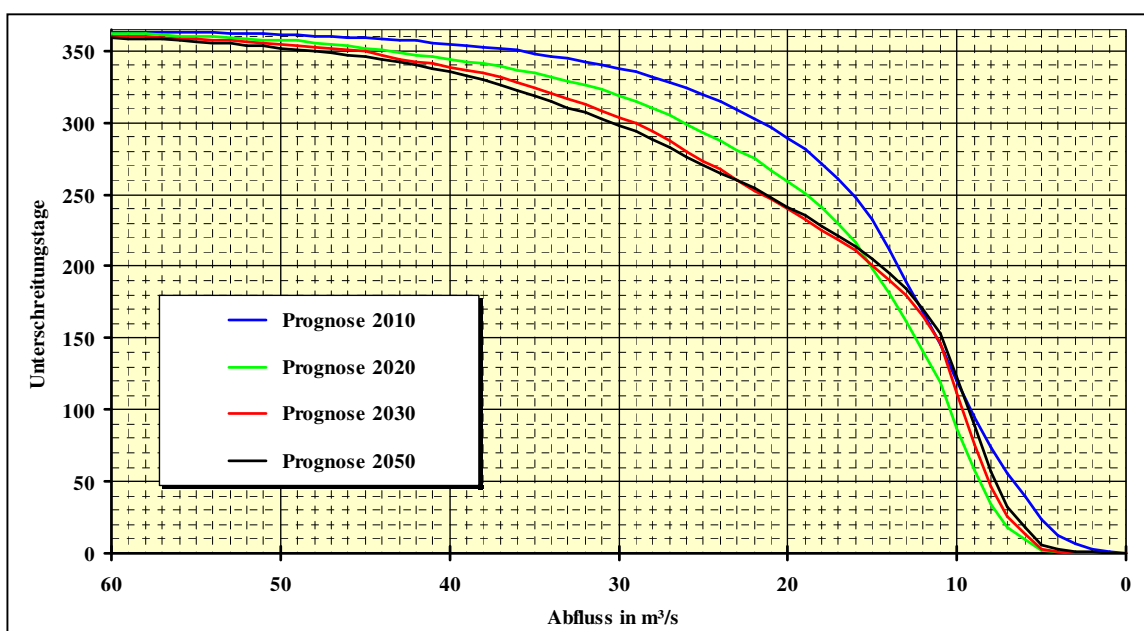
Abbildung 2.4: Mittlere Abflussdauerlinie der Spree am Pegel Leibsch gesamt (Spree + DUK)

In der Abbildung 2.4(Quelle: „WBalMo Spree – Schwarze Elster“, LUA 2007) ist die Abflussdauerlinie der Spree am Pegel Leibsch dargestellt. Demzufolge wird für alle Prognosezeiträume (bis 2050) an rund 100 Tagen jährlich die Durchflussmenge von 10 m³/s unterschritten.

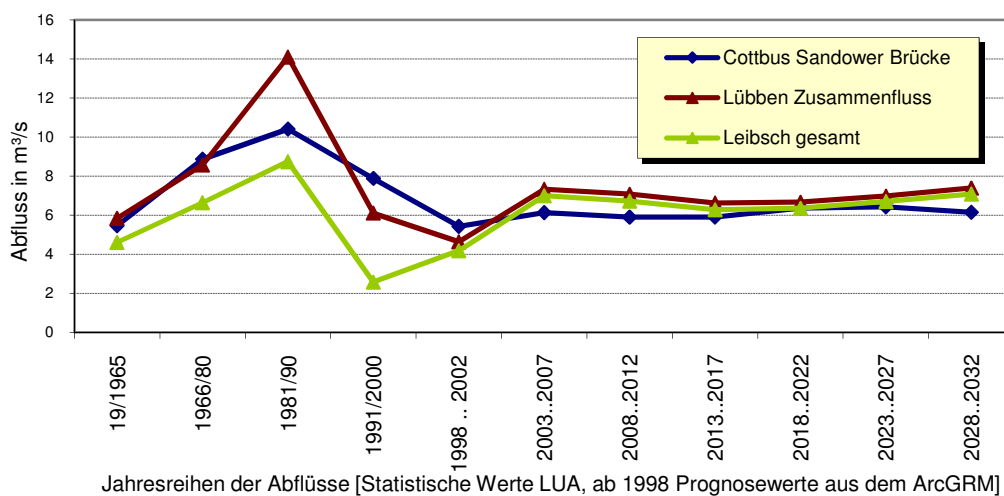
Entwicklung der Abflüsse bei MNQ entlang der Spree

Abbildung 5: Abflussganglinie der Spree an den Hauptpegeln bei mittlerem Niedrigwasser (MNQ)

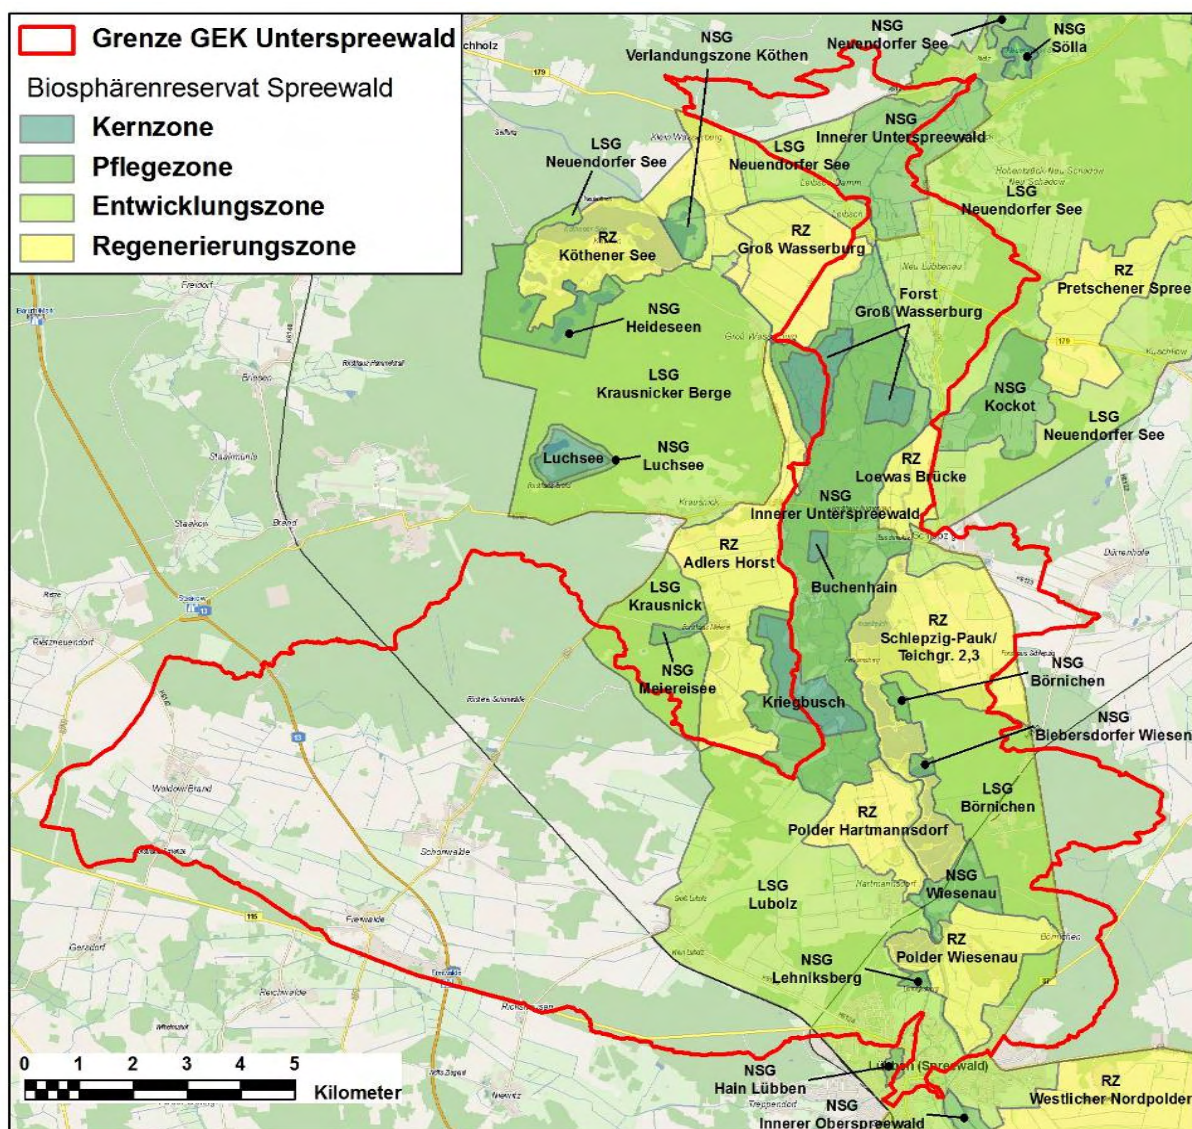
Abbildung 2.12: Zonierung des Biosphärenreservats Spreewald im Bereich des Unterer Spreewalds

Der Untersuchungsraum für das Gewässerentwicklungskonzept „Unterer Spreewald“ überschneidet sich mit zwei Großschutzgebieten, dem Biosphärenreservat „Spreewald“ und dem Naturpark „Dahme-Heideseen“. Insgesamt gehören 7143,2 ha des Projektgebiets zum Biosphärenreservat „Spreewald“, was einem Anteil von 48 % entspricht. Vom Naturpark „Dahme-Heideseen“ liegen dagegen lediglich 162,2 ha innerhalb des Gewässerentwicklungskonzepts, sodass dessen Anteil am Untersuchungsraum nur etwa 1 % beträgt. Abbildung 2.12 und **Fehler! Verweisquelle konnte nicht gefunden werden.** zeigen die Zonierung des Biosphärenreservats „Spreewald“, in der sich die Schutz- und Entwicklungsbedürftigkeit widerspiegelt.

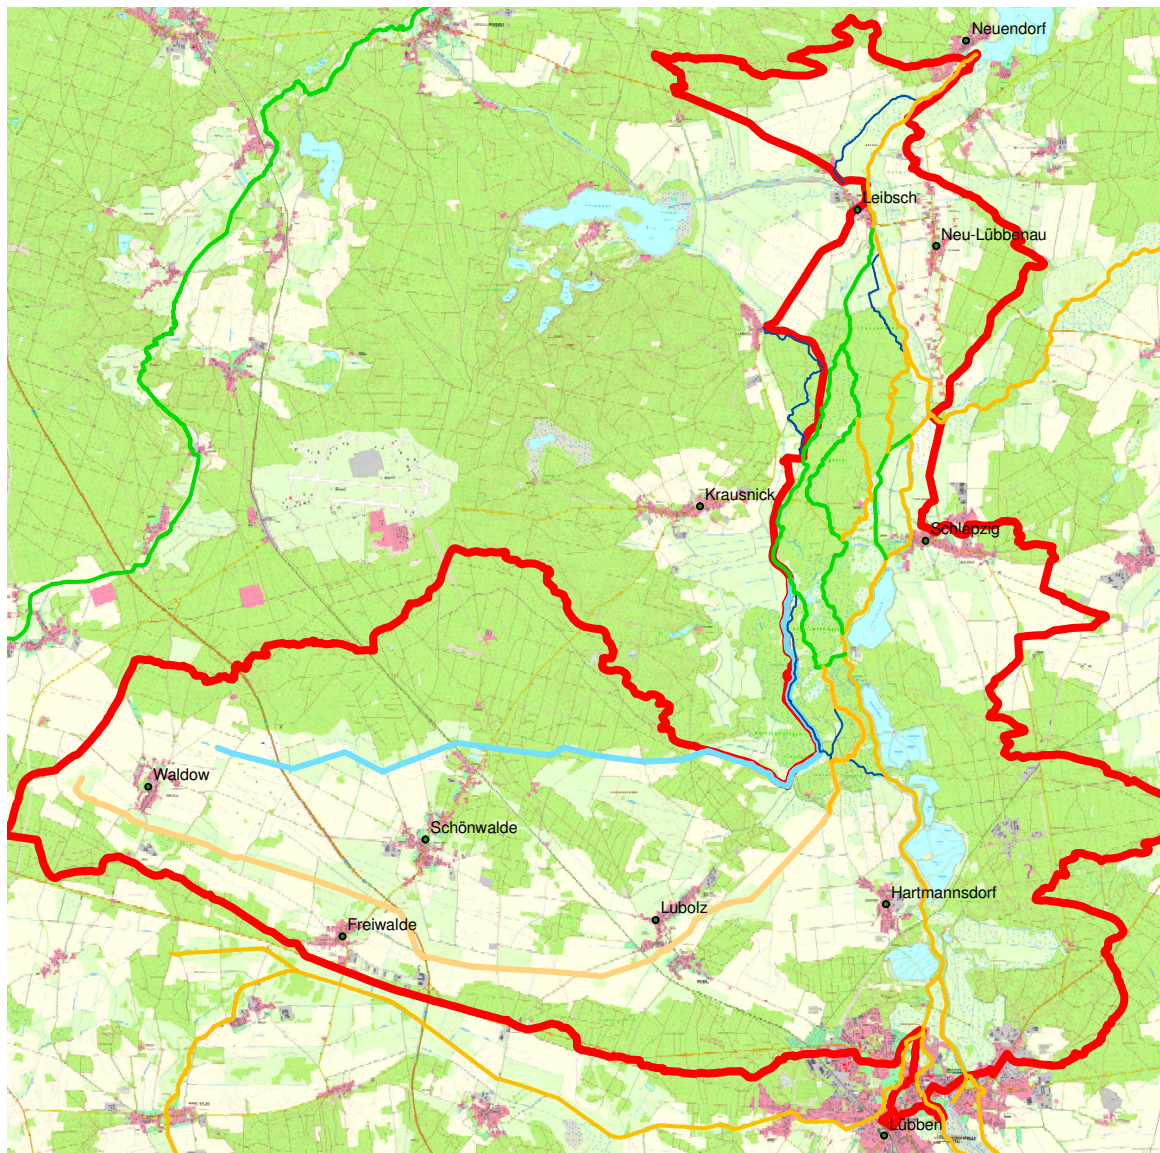
- ökologische Zielereichung**
- wahrscheinlich
 - unklar
 - unwahrscheinlich
- Gewässer ohne Daten
- GEK - Grenze

Abbildung 3.6: Zielerreichungsprognose für den guten ökologischen Zustand (Quelle: Daten LUGV Bbg.)

Im Ergebnis der Bestandsaufnahme 2005 zeigt die Zielerreichung eines guten ökologischen Zustandes im Sinne der WRRL für die betrachteten berichtspflichtigen Gewässer (OWK) ein sehr unterschiedliches Bild (vgl. Abbildung 3.6).

Ein wahrscheinlich guten Zustand könnten die Gewässer: Zerniasfließ, Puhlstrom und Wasserburger Spree erreichen. Im Gegenzug dazu ist der gute ökologische Zustand in der Spree, im Nordumfluter, im Kabelgraben, im Schiwanstrom und im Lehmannstrom als unwahrscheinlich einzuschätzen. Die Zielerreichung gemäß WRRL im Bugkgraben ist hingegen noch unklar.

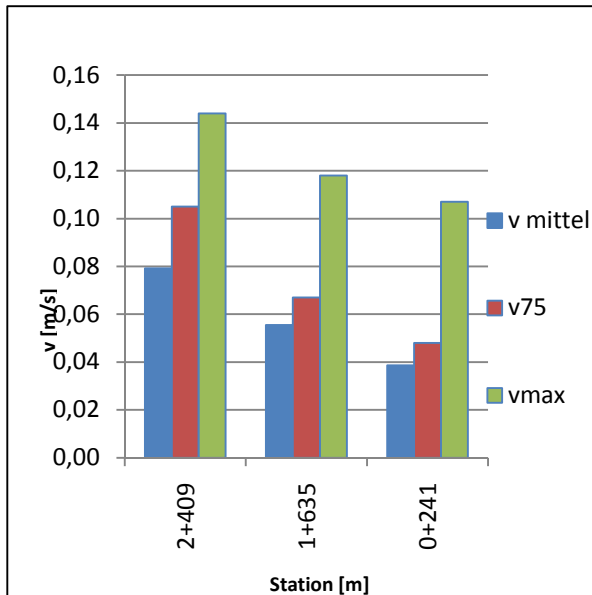
Abbildung 5.7 Fließgeschwindigkeitsmessung Zerniasfließ

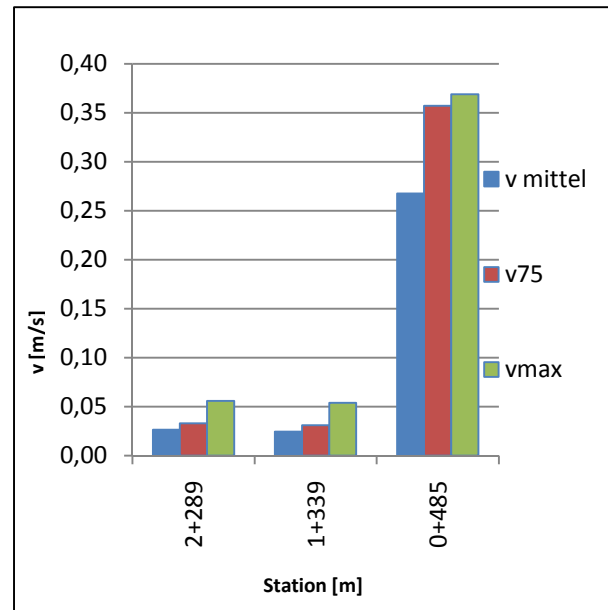
Abbildung 5.8: Fließgeschwindigkeitsmessung Schwanstrom

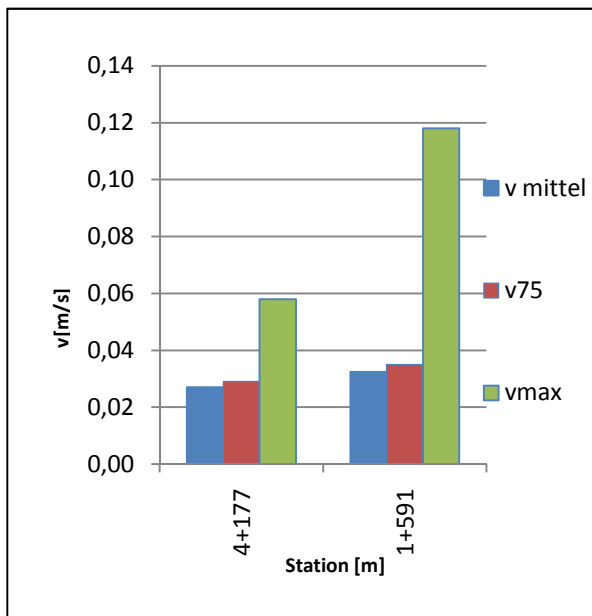
Abbildung 5.9: Fließgeschwindigkeitsmessung Alte Wasserburger Spree

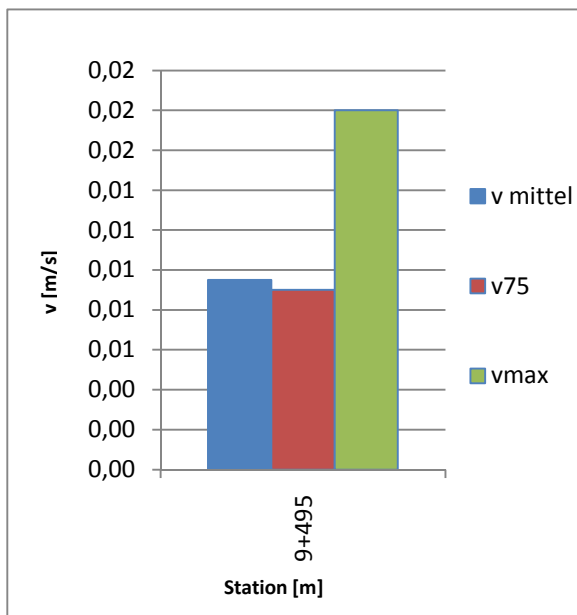
Abbildung 5.11: Fließgeschwindigkeitsmessung Buggraben

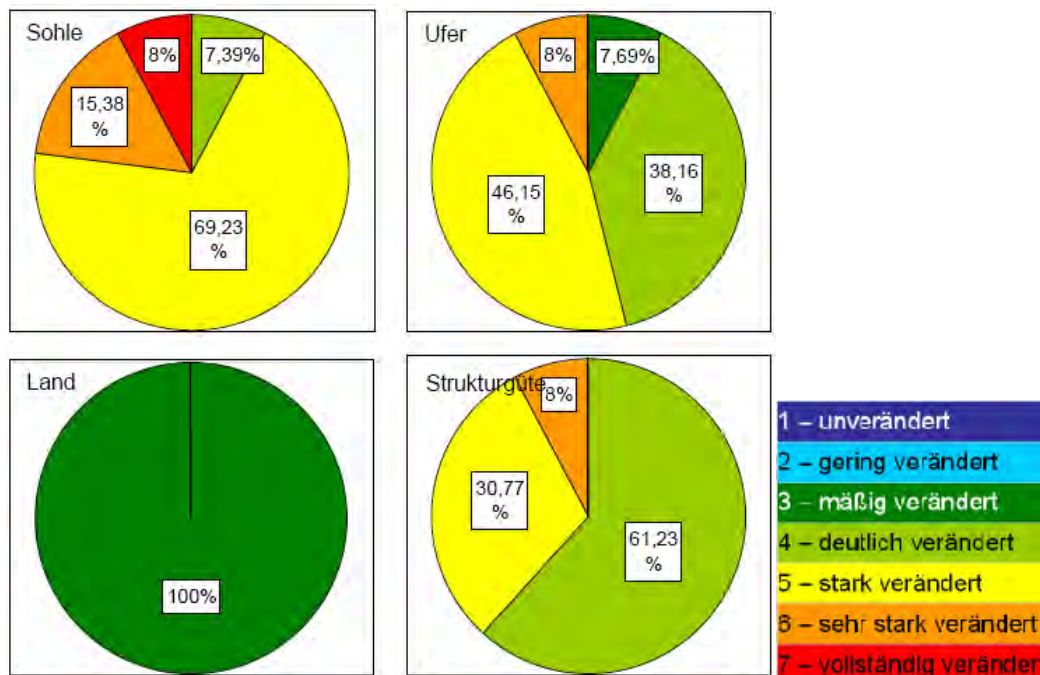
Die Gewässerstrukturgüte schwankt zwischen den Bewertungen 4 bis 6, womit die Untere Wasserburger Spree als deutlich bis sehr stark verändert einzustufen ist (Abbildung 5.23).

Abbildung 5.23: Ergebnisse der GSGK der Unteren Wasserburger Spree
