Gewässername	Schafgraben	WK-Code	DE584942_874		
Planungsabschnitt	DE584942_874_P01	Stationierung	km von 0+000 bis 2+682		
Begrenzung des Abschnitts

Gewässername	Schafgraben	WK-Code	DE584942_874		
Planungsabschnitt	DE584942_874_P02	Stationierung	km von 2+682 bis 5+729		
Begrenzung des Abschnitts

Gewässername	Schafgraben	WK-Code	DE584942_874		
Planungsabschnitt	DE584942_874_B	Stationierung	km von 5+729 bis 6+287		
Begrenzung des Abschnitts

Gewässername	Schafgraben	WK-Code	DE584942_874		
Planungsabschnitt	DE584942_874_P03	Stationierung	km von 6+287 bis 6+352		
Begrenzung des Abschnitts

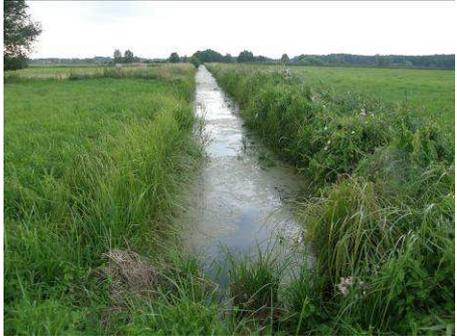
von der Einmündung in den Königsgraben Tremsdorf bis nördlich Ortslage Stücken				
Bestand C-Bericht	LAWA-Typ	Typ 0 (künstliches Gewässer)			
	Kategorie	künstlich			
	Zielerreichung Ökologie	k.A.			
	Zielerreichung Chemie	wahrscheinlich			
Aktueller Zustand (2009)	LAWA-Typ-Vorschlag	Typ 0 (künstliches Gewässer)			
	Kategorie-Vorschlag	künstlich			
	Entwicklungstyp (ökologisches Potenzial)	Typ 19k (kleine Niederungsfließgewässer in Fluss- und Stromtälern)			
	Hydromorphologische Qualitätskomponente	Gewässerstrukturgüte	Hydrologische Zustandsklasse	Ökologische Durchgängigkeit	
		GK 3	ZK 5	nein	
Defizit	-1	-3	-3		
Beschreibung	naturfern ausgebauter Graben im Trapezprofil zur Be- und Entwässerung ohne Eigendynamik				
Belastungen	ökologische Durchgängigkeit nicht gegeben, meist geradlinig eingetiefter Graben, hauptsächlich Grünlandnutzung ohne ausreichenden Gewässerrandstreifen, Ortslage Stücken mit Teilverrohrung und Nährstoffeinträgen

Restriktionen	<ul style="list-style-type: none"> - NSG und FFH-Gebiet „Nuthe-Nieplitz-Niederung“ - Ortslage Stücken - angrenzende Nutzungen 				
Entwicklungsziele	<ul style="list-style-type: none"> - Verbesserung des Wasserrückhalts - Verbesserung der Gewässergüte - Verbesserung der Gewässerstruktur

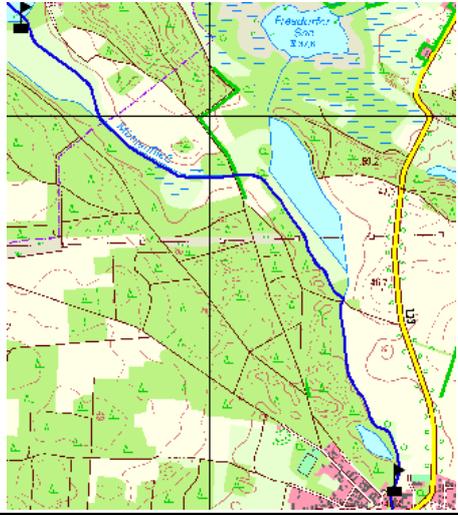
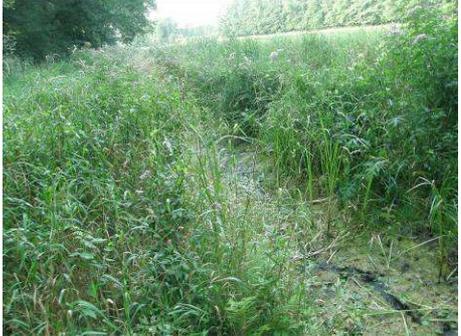
nördlich Ortslage Stücken bis zum Auslauf des Kähnsdorfer Sees				
Bestand C-Bericht	LAWA-Typ	Typ 0 (künstliches Gewässer)			
	Kategorie	künstlich			
	Zielerreichung Ökologie	k.A.			
	Zielerreichung Chemie	wahrscheinlich			
Aktueller Zustand (2009)	LAWA-Typ-Vorschlag	Typ 0 (künstliches Gewässer)			
	Kategorie-Vorschlag	künstlich			
	Entwicklungstyp (ökologisches Potenzial)	Typ 19k (kleine Niederungsfließgewässer in Fluss- und Stromtälern)			
	Hydromorphologische Qualitätskomponente	Gewässerstrukturgüte	Hydrologische Zustandsklasse	Ökologische Durchgängigkeit	
		GK 3	ZK 5	nein	
Defizit	-1	-3	-3		
Beschreibung	naturfernes künstliches Gewässer ohne Eigendynamik				
Belastungen	ökologische Durchgängigkeit nicht gegeben, eingetiefter geradliniger Gewässerabschnitt im Trapezprofil, Grünland- und Waldnutzung ohne ausreichenden Gewässerrandstreifen, temporär trocken

Restriktionen	<ul style="list-style-type: none"> - NSG und FFH-Gebiet „Nuthe-Nieplitz-Niederung“ für den Unterlauf des Abschnittes - angrenzende Nutzungen 				
Entwicklungsziele	<ul style="list-style-type: none"> - Verbesserung des Wasserrückhalts - Verbesserung der Gewässergüte - Verbesserung der Gewässerstruktur

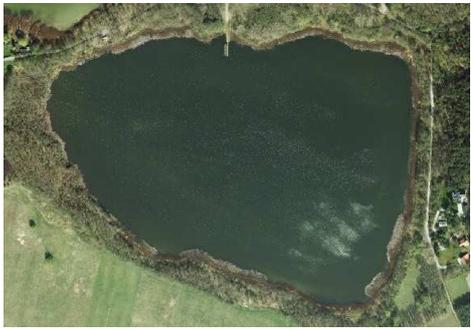
Unterhalb des Seddiner Sees, östlich des Ortes Kähnsdorf				
Bestand C-Bericht	LAWA-Typ	-			
	Kategorie	-			
	Zielerreichung Ökologie	-			
	Zielerreichung Chemie	-			
Aktueller Zustand (2009)	LAWA-Typ-Vorschlag	-			
	Kategorie-Vorschlag	-			
	Hydromorphologische Qualitätskomponente	Gewässerstrukturgüte	Wasserhaushalt		Ökologische Durchgängigkeit
		k.A.	k.A.		k.A.
	Defizit	k.A.	k.A.		k.A.
Beschreibung	Routenverlauf führt durch den Kähnsdorfer See				
Belastungen	k.A.				
Restriktionen	k.A.				
Entwicklungsziele	k.A.

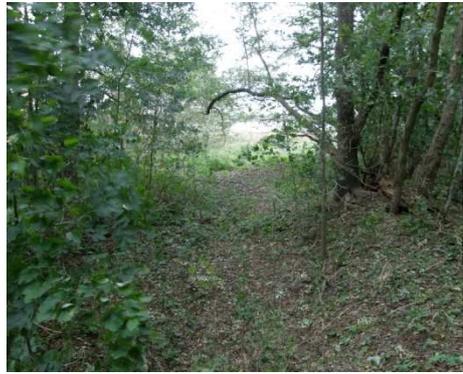
Bereich zwischen dem Kähnsdorfer See und dem Seddiner See				
Bestand C-Bericht	LAWA-Typ	Typ 0 (künstliches Gewässer)			
	Kategorie	künstlich			
	Zielerreichung Ökologie	k.A.			
	Zielerreichung Chemie	wahrscheinlich			
Aktueller Zustand (2009)	LAWA-Typ-Vorschlag	Typ 0 (künstliches Gewässer)			
	Kategorie-Vorschlag	künstlich			
	Entwicklungstyp (ökologisches Potenzial)	Typ 19k (kleine Niederungsfließgewässer in Fluss- und Stromtälern)			
	Hydromorphologische Qualitätskomponente	Gewässerstrukturgüte	Hydrologische Zustandsklasse	Ökologische Durchgängigkeit	
		GK 2	ZK 5	nein	
Defizit	0	-3	-3		
Beschreibung	Lauf durch bodenständigen Wald und Schilfbereiche führend, Auslauf in Seddiner See großflächig und anfangs ohne erkennbarem Profil, Rückhaltebecken

Belastungen	geradlinig ausgebauter Gewässerabschnitt, temporär Wasser führend, ökologische Durchgängigkeit ist nicht gegeben				
Restriktionen	– Wegquerung				
Entwicklungsziele	– Verbesserung des Wasserrückhalts
