I. Wehr Hasselbach (2004):

Renaturierung eines knapp 1,00 Meter hohen Absturzes

Exkursion der Gebietskooperation Weser-Nethe

Exkursion 28.09.2011

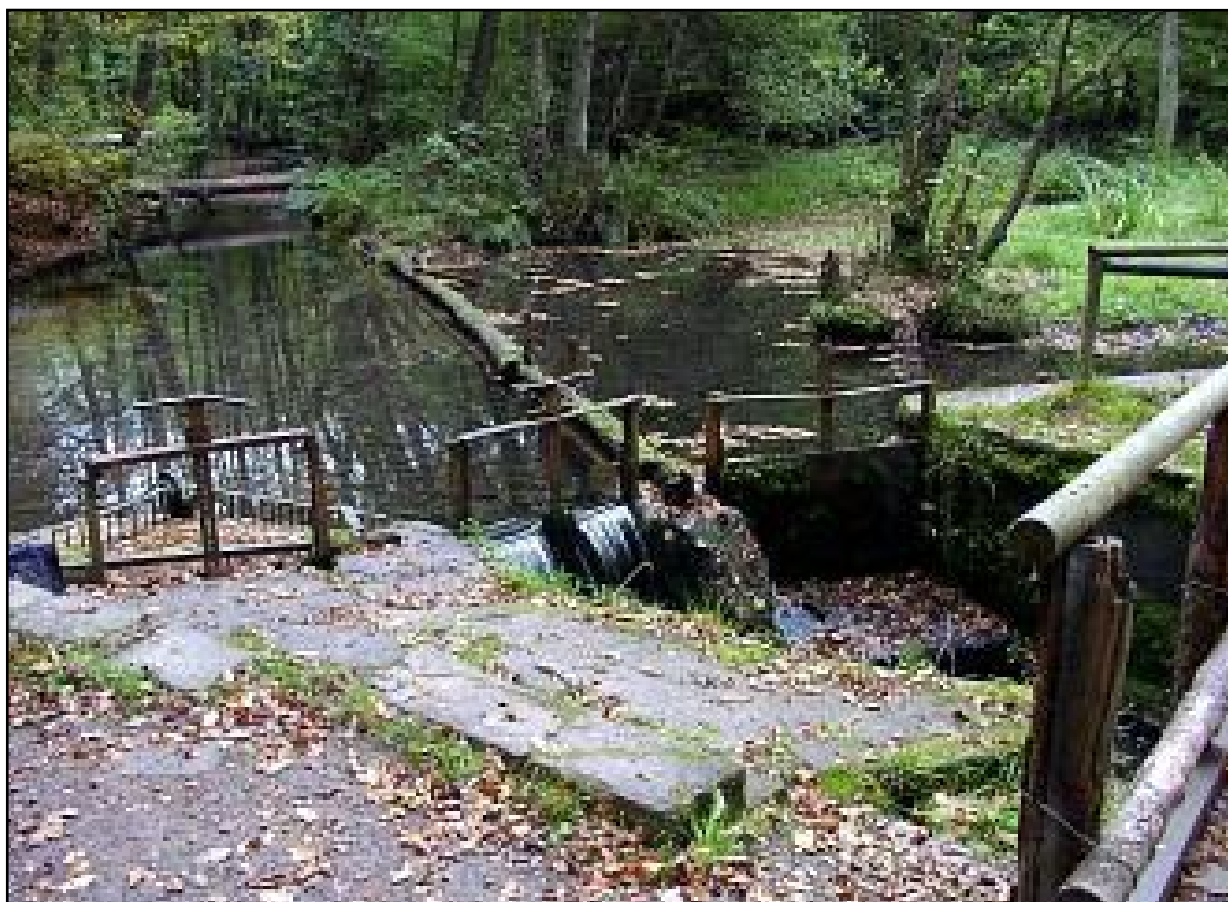
Wehr vor der Baumaßnahme

Die nicht mehr benötigte Wehranlage am Ullrichs Teich stellte für Fließgewässerorganismen eine ökologische Sperre dar. Der Hasselbach wies im Planungsabschnitt mit ungefähr 37 m Fließweg einen weitgehend geraden Verlauf auf, der durch Querschnitte mit gegliederten und ungegliederten Profilen im Bereich der Brücke gekennzeichnet ist. Die Wände des Kastenprofils im Bereich des Wehres und im Brückenbereich bestanden aus einem weitgehend fest verfugtem Sandsteinmauerwerk, die Sohle ist durch Betonteile und mit Steinen befestigt gewesen.

Die Sohlbreite wechselt im gesamten Abschnitt zwischen 1,50 m (im Wehrbereich) und 7,20 m Breite.

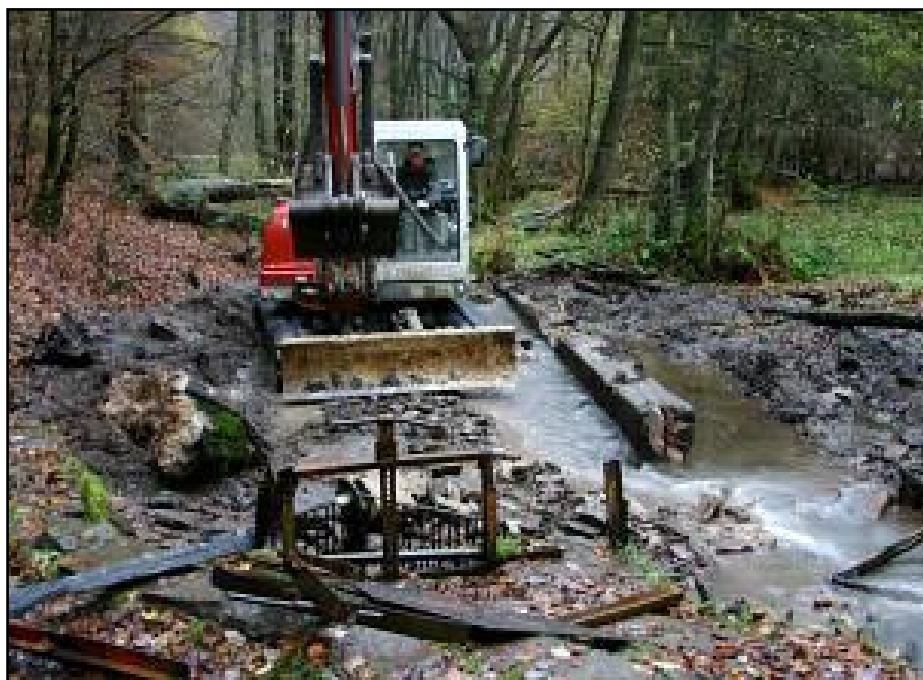
während der Bauphase

Mit der Sohlgleite sollte erreicht werden, dass das Gewässer für die gesamte Gewässerfauna in beide Richtungen passierbar ist. Die über die gesamte Gewässerbreite geführten Sohlstufen bekamen ein flaches Gefälle (Gesamtneigung der Sohlgleiten ca. 1:28) und eine raue Oberfläche. Um eine vielfältige Beckenstruktur zu bilden, die Fischen und wirbellosen Organismen als „Ruhezone“ dienen soll, wurde die Sohlgleite in aufgelöster Bauweise (auch Riegelbauweise) ausgeführt. Das Gefälle wurde dazu mit Steinriegeln, die eine Beckenstruktur bilden, gebrochen. Es wurden Steinriegel in einem regelmäßigen Abstand in den Bachuntergrund ca. 0,20 m eingebaut. Sie sind durch Wasserbausteine aus Sandstein mit einem Mindestdurchmesser von 0,60 m bis 0,80 m hergestellt. Um diese Steinriegel noch fester in den Untergrund einzubinden wurde zusätzlich ein etwa 0,20 m Unterbau aus einer Steinschüttung mit kiesigen bis steinigen Materialien aufgebaut. Die Becken wurden dann der natürlichen Eigendynamik des Baches überlassen, so dass eine große Strukturvielfalt gewährleistet wird.

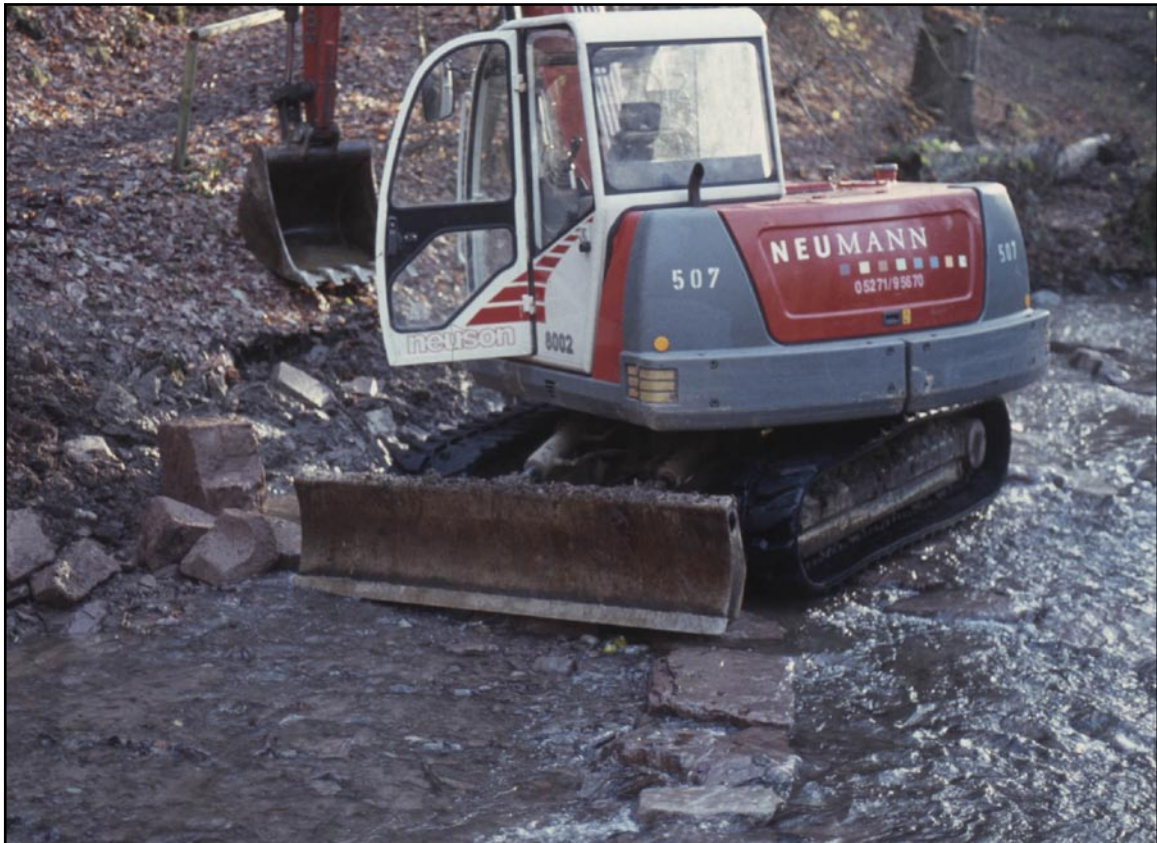
während der Bauphase

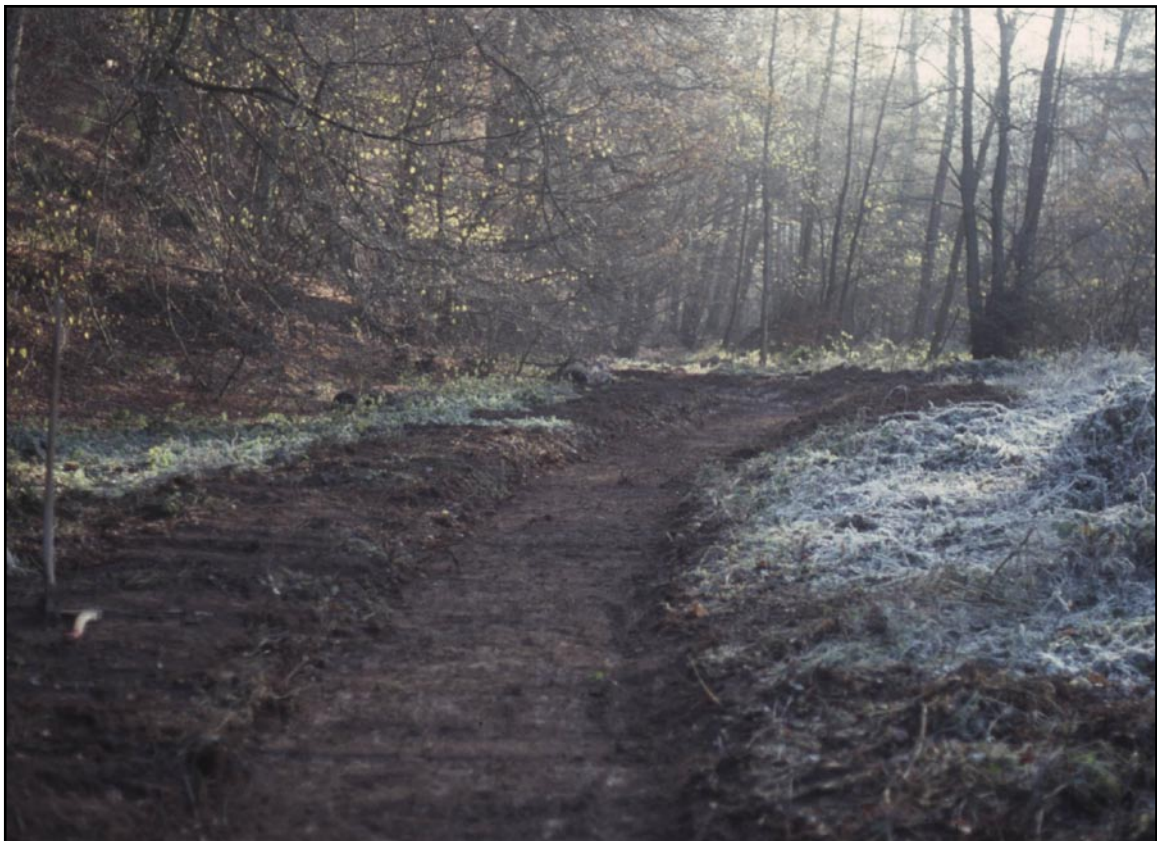
Schaffung eines kleinen Grabens, um Laichhabitats unterhalb zu sichern

Der auf der rechten Seite (bachabwärts) liegende Teich wurde durch die Anschüttung eines Walles und der Zufuhr von Wasser durch einen kleinen Gerinne gewährleistet. Die Querschnitte orientierten sich an den vorhandenen Gegebenheiten und die Ufergestaltung beschränkte sich auf die Ausbildung von unterschiedlichen Neigungen und einem weitgehenden Verzicht auf Befestigungen.

Probleme/Konflikte: Zusätzlicher Erhalt eines Nebengewässers, um Laichhabitats unterhalb zu sichern

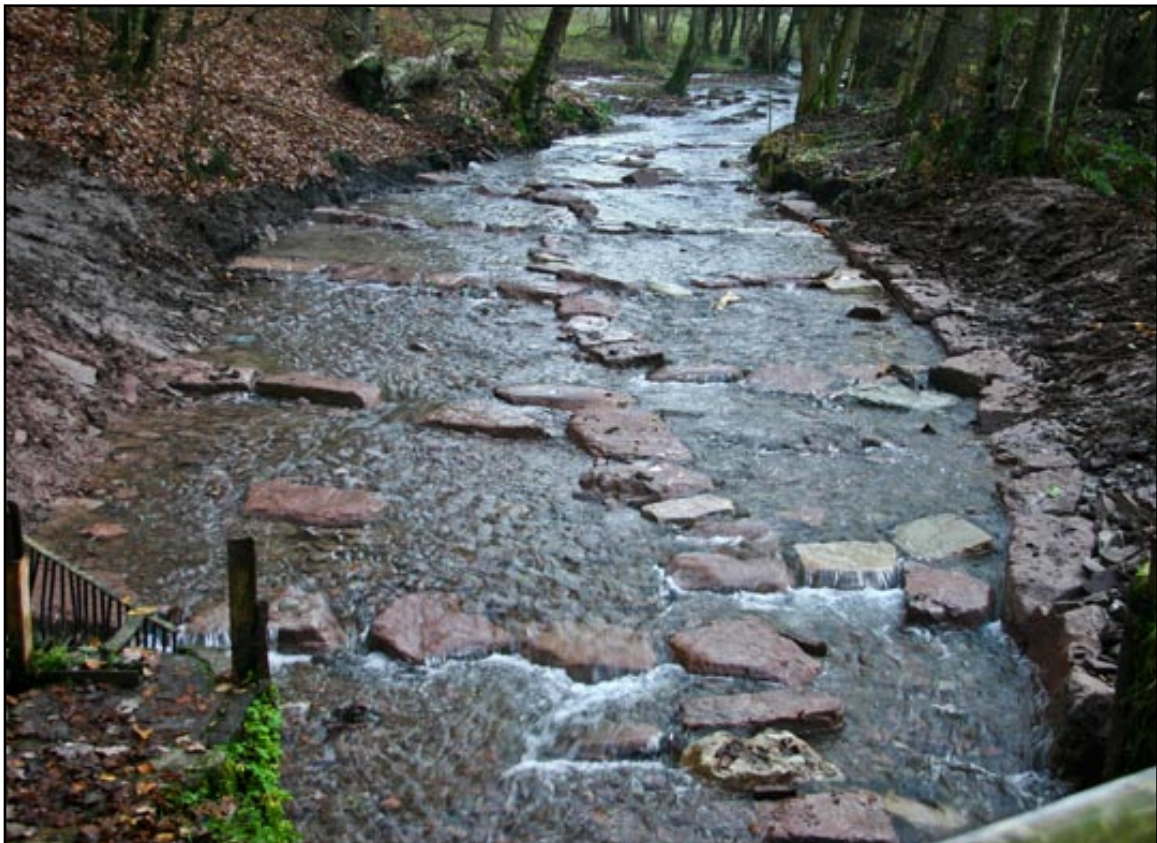
nach der Fertigstellung

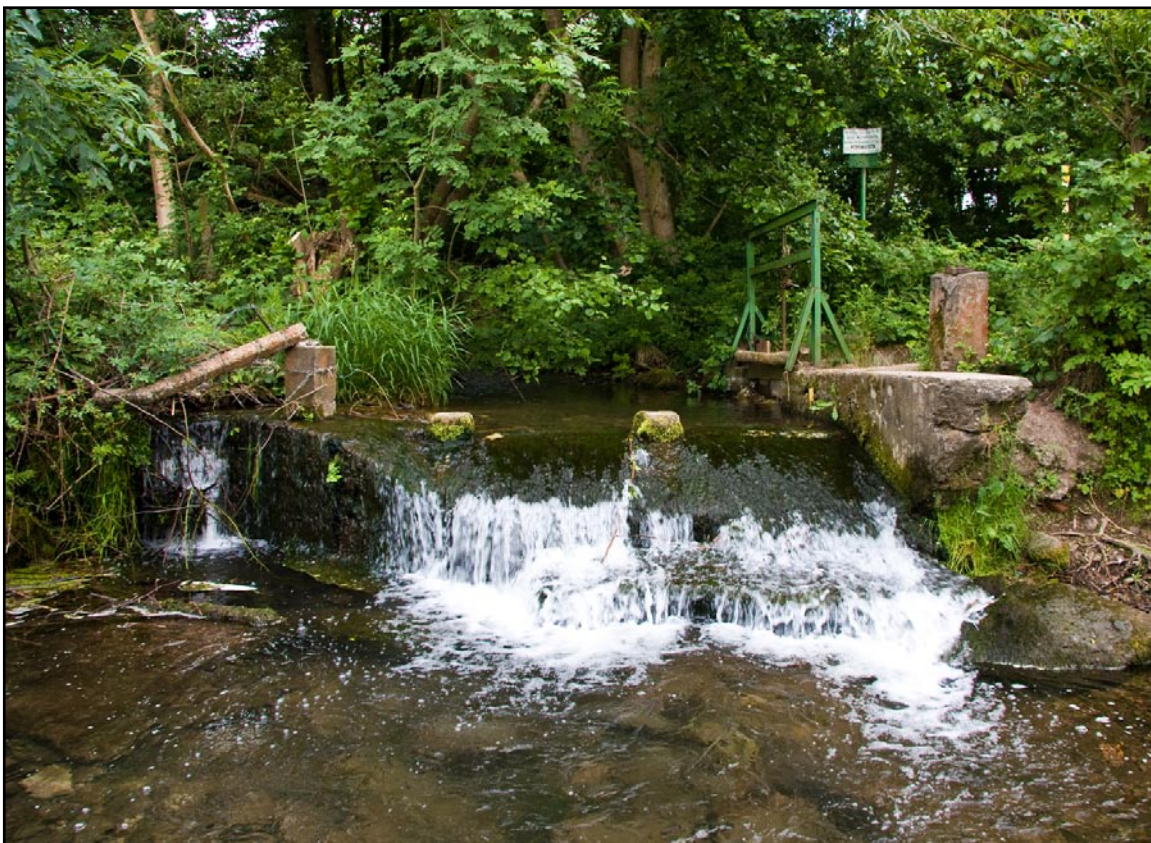
vor der Baumaßnahme

Eine nicht mehr benötigte Wehranlage mit einer bis zu 1,10 m hohen Staustufe war für Fließgewässerorganismen eine ökologische Sperre. Das zum Wasseranstau benutzte Wehr war unpassierbar und stellte für Fließgewässerorganismen ein unüberwindbares Wanderungshindernis dar.

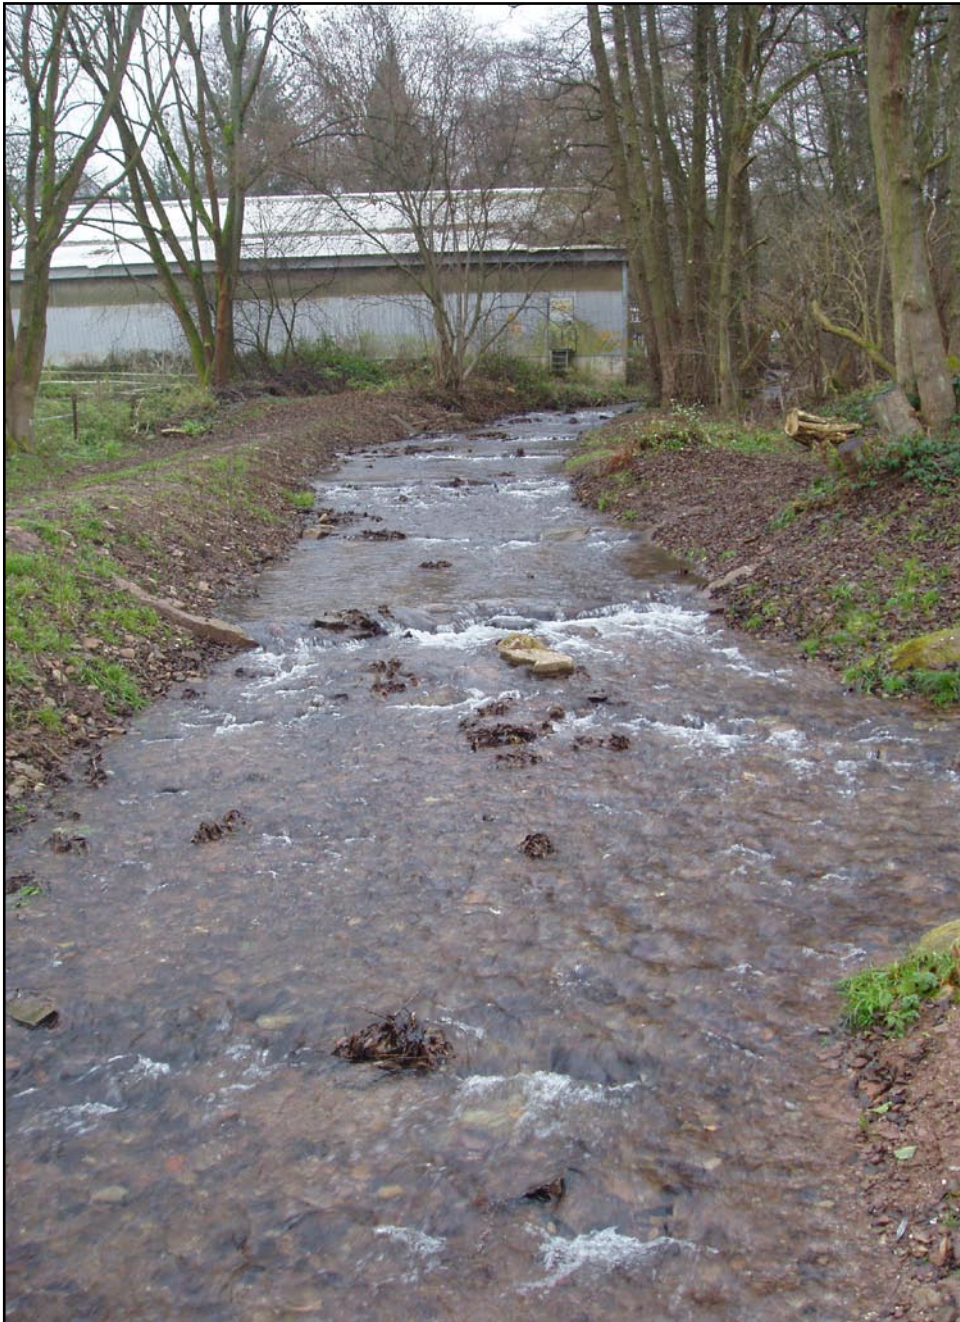
nach der Fertigstellung

Das gewählte Gefälle lag zwischen 1:20 und 1:30 und wurde mit Steinriegeln, die eine Beckenstruktur bilden, gebrochen. Es sind Steinriegel in einem regelmäßigen Abstand in bis zu 0,30 m Tiefe in den Bachuntergrund eingebaut. Sie sind durch Wasserbausteine aus Sandstein mit Kantenlängen von bis zu 1,20m hergestellt. Um diese Steinriegel noch fester in den Untergrund einzubinden musste z.T. zusätzlich ein etwa 0,30 m tiefer Unterbau aus einer Steinschüttung mit kiesigen bis steinigen Materialien aufgebaut werden. Die Becken sollten dann der natürlichen Eigendynamik des Baches überlassen werden, so dass eine große Strukturvielfalt gewährleistet wird.

Die Böschungen wurden mit wechselnden Neigungen von 1:1,5 und 1:2 angelegt. Die Sohle wurde schräg vorprofiliert, so dass sich eine Niedrigwasserrinne ausbilden konnte.

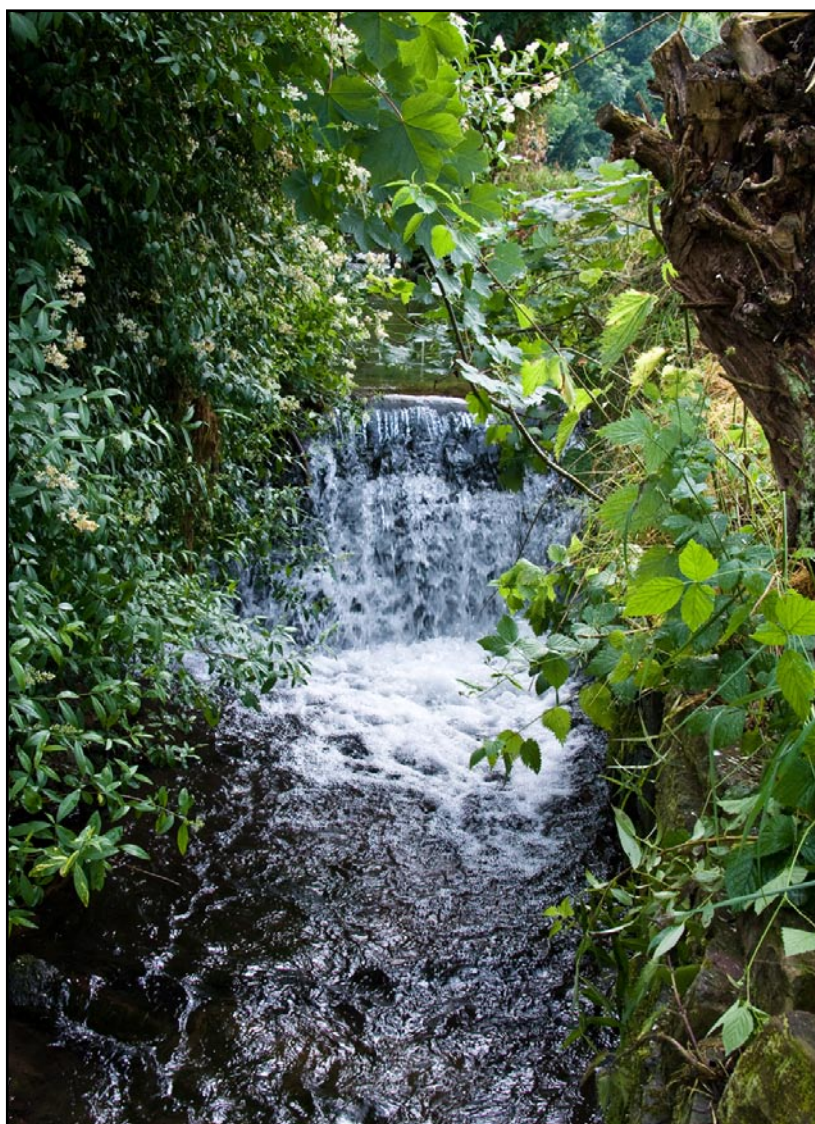
vor der Baumaßnahme

Eine nicht mehr benötigte, ca. 1 m hohe Staustufe stellte für Fließgewässerorganismen eine ökologische Sperre dar. Die Staustufe war nicht passierbar und stellte für Fließgewässerorganismen ein unüberwindbares Wanderungshindernis dar. Zudem sorgte ein sehr enges Kastenprofil mit beidseitigen Bruchsteinufermauern von bis zu 1,20 m Höhe für gleichförmige Strömungsverhältnisse. Dies führte häufig zu sehr hohen Strömungsverhältnissen oder extremen, über die ganze Fläche verteilten Niedrigwasserabflüssen.

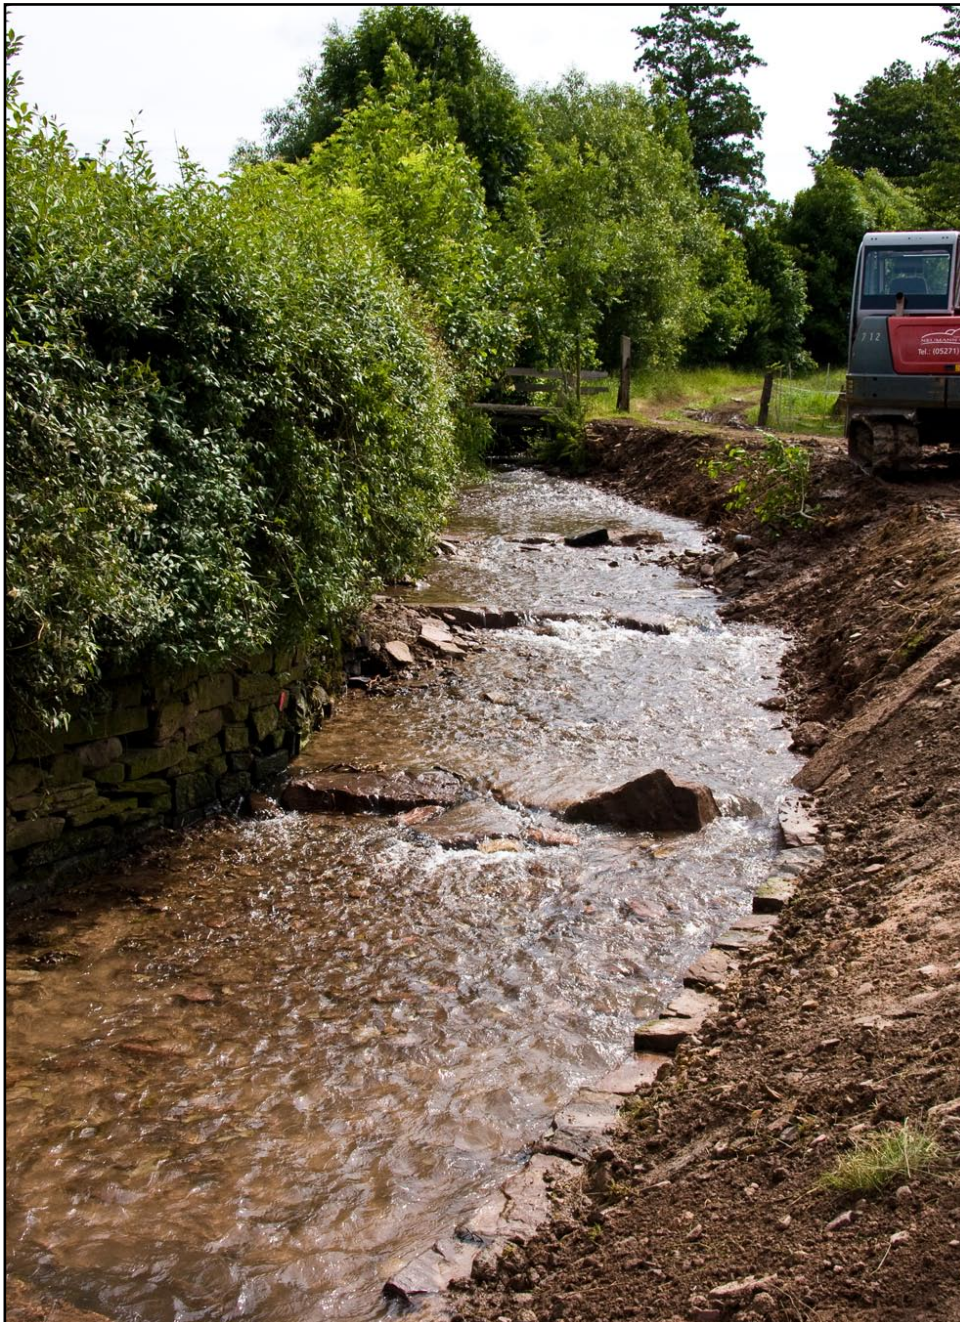
nach der Fertigstellung

Dem Bach wurde auf der linken Uferseite (bachabwärts) mehr Raum eingeräumt. Dieser zur Verfügung stehende Streifen orientierte sich an der Nutzung und bot Platz von etwa 2,00 bis 2,50 m Breite. Die neu erstellten linken Uferseiten grenzen an die bestehende Nutzung als Weiden (gemähter Grasweg) und bekamen Neigungen von 1:2 bis 1:3. Die rechten Uferseiten wurden durch die direkt angrenzende Gartennutzung nicht verändert und mussten als Mauern bestehen bleiben. Linksseitig wurde Raum geschaffen für eine naturnahe Ufergestaltung. Durch die Aufweitung und dem damit einhergehenden Rückbau der Mauern im Bereich der Gleite (zwischen den beiden Brücken) und den neu gestalteten, naturnahen Böschungen bekommt der Bach eine bessere Verbindung zwischen aquatischem, amphibischem und terrestrischem Bereich.

Jeweils am Gleitenanfang und am Gleitenende vor, bzw. nach den vorhandenen Brücken mussten die linken Uferböschungen des neuen Bachlaufs an die bestehenden Ufermauern angeschlossen werden. Dies geschah durch abgestufte Trockenmauern. Die Trockenmauern aus unregelmäßigem Bruchmaterial wurden ohne Vermörtelung mit breiten Fugen gebaut.

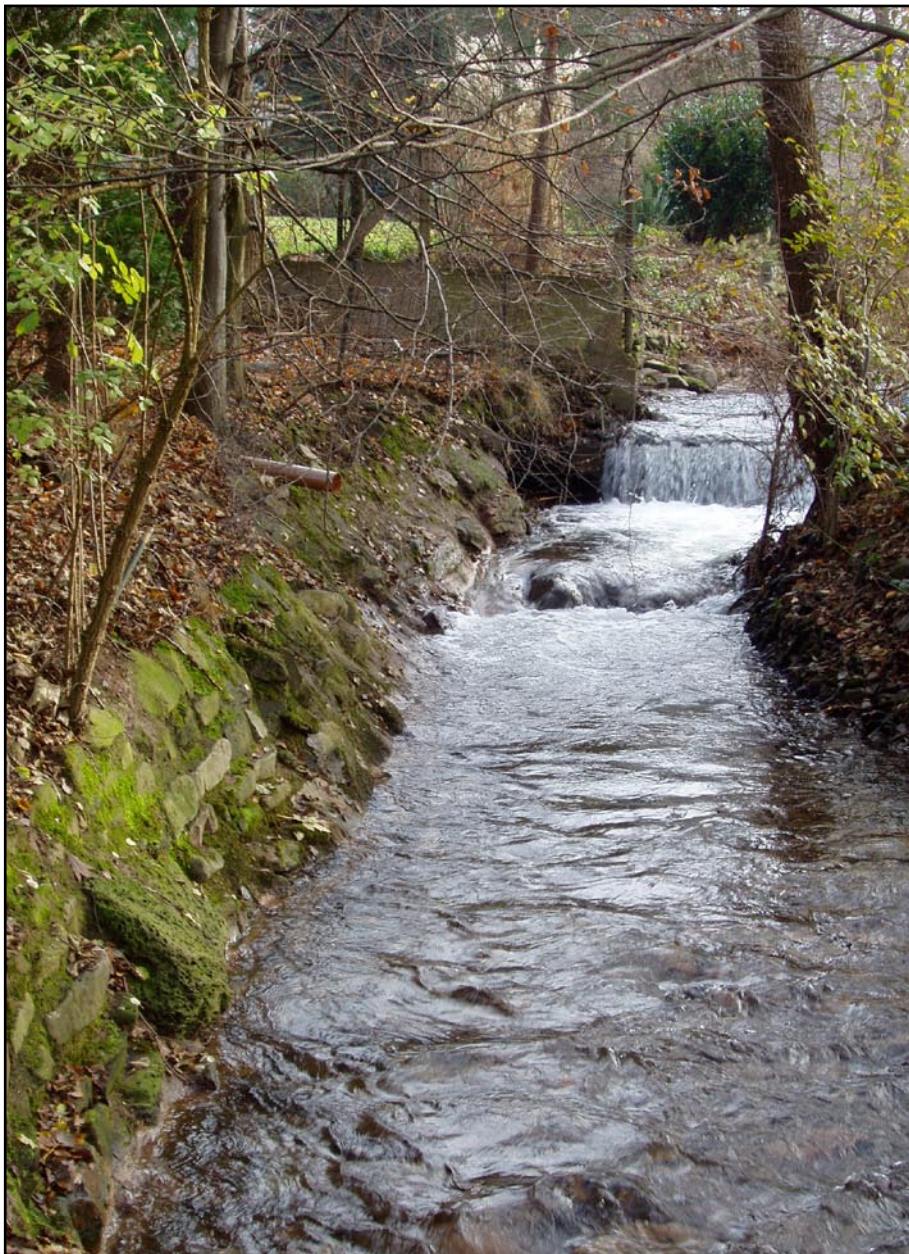
vor der Baumaßnahme/ altes Bachbett

Die Dürre Holzminde lief stark anthropogen verändert und durch drei zum Teil sehr hohe Sohlabstürze unterbrochen durch das Betriebsgelände einer Chemiefabrik (Symrise).

Gleichförmige Strömungsverhältnisse und hohe Strukturdefizite führten zu einer schlechten Gewässerstrukturgüteeinteilung mit vielen negativen Auswirkungen auf das Gesamtökosystem Bach.

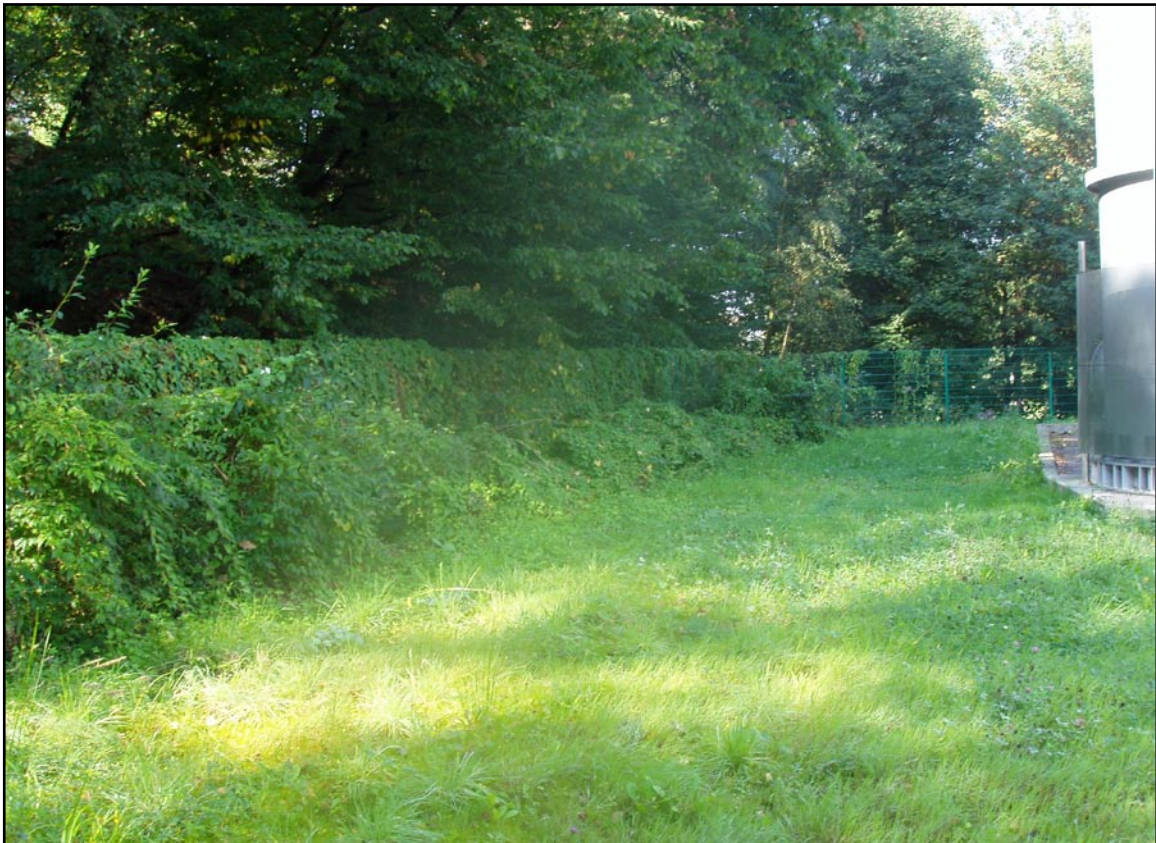
vor der Baumaßnahme/ am Thermoreaktor

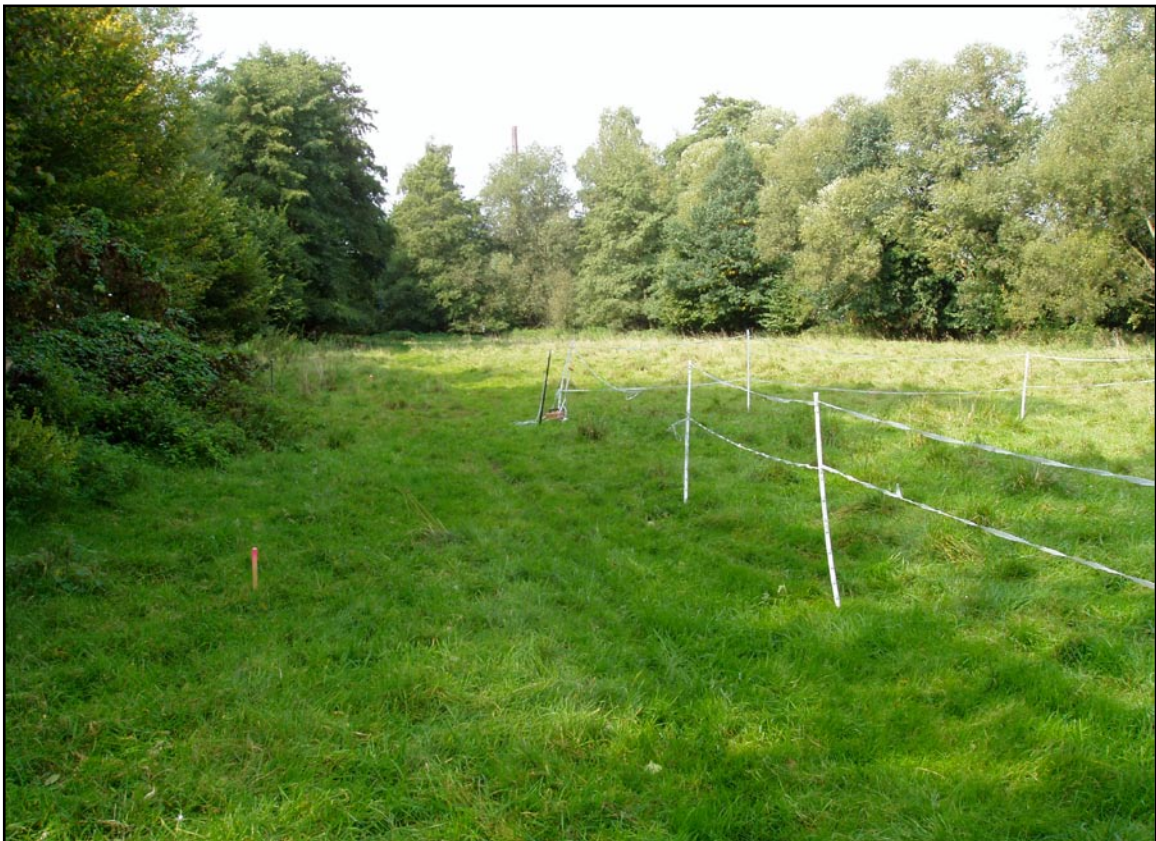
vor der Baumaßnahme/ obere Wiese

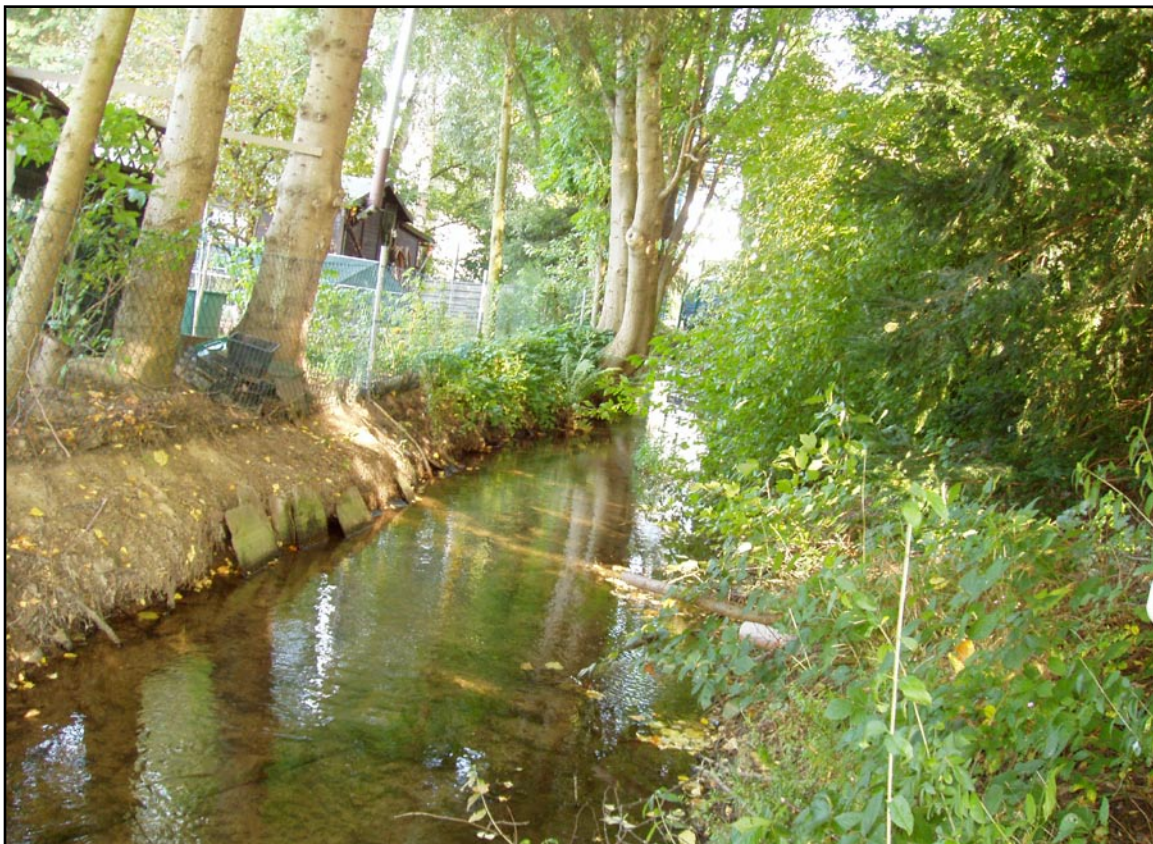
vor der Baumaßnahme/ unterer Bereich Mühlengraben

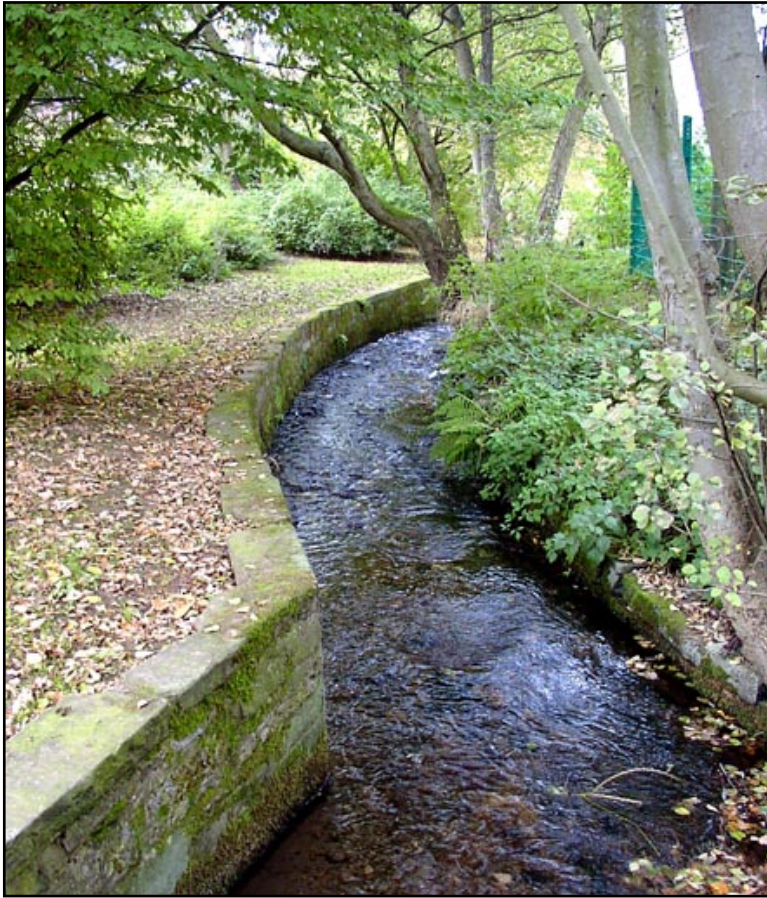
vor der Baumaßnahme

Der Bach verlief im Kastenprofil mit stark begradigter Linienführung ohne Verbindung des aquatischen und terrestrischen Bereiches, der amphibische Bereich fehlte völlig, eine Wasserwechselzone war nicht vorhanden. Die beidseitigen Ufermauern aus Sandstein (z.T. bis zu 1,50 m hoch) bewirkten eine starke Trennung. Die Ausbildung aquatisch-terrestrischer Ökosysteme wurde unterbunden. Zudem war die Sohle meist durch Pflasterung und/ oder Gußbeton befestigt, eine massive Zerstörung des hyporheischen Interstitials lag vor. Durch die gerade Linienführung (hohes Längsgefälle) und dem z.T. sehr schmalen Ausbau herrschten hohe Strömungsgeschwindigkeiten. Für die Fließgewässerorganismen sind durch die oben beschriebenen Gegebenheiten kaum Möglichkeiten zur Besiedelung gegeben.

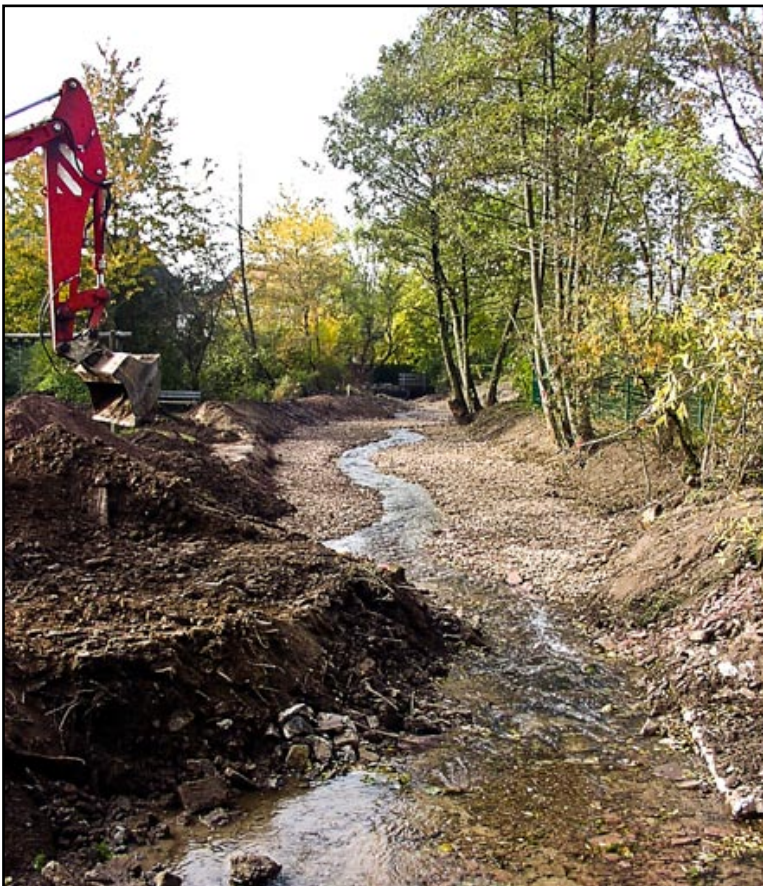
während der Bauphase

Zunächst waren die Mauern zu entfernen und die Sohlbefestigung aufzunehmen. Die Dürre Holzminde bekam eine, dem natürlichen Verlauf entsprechende, leicht schlängelnde Linienführung, welche auch gleichzeitig zu einer Reduzierung der Strömungsgeschwindigkeiten führen sollte. Das verengte Abflussprofil wurde aufgeweitet.
