<b>Gewässername</b>	<b>Abfanggraben</b>	<b>WK-Code</b>	<b>DE584844_866</b>		
<b>Planungsabschnitt</b>	<b>DE584844_866_P01</b>	<b>Stationierung</b>	<b>km von 0+000 bis 2+474</b>		
<b>Begrenzung des Abschnitts</b>

<b>Gewässername</b>	<b>Abfanggraben</b>	<b>WK-Code</b>	<b>DE584844_866</b>		
<b>Planungsabschnitt</b>	<b>DE584844_866_P02</b>	<b>Stationierung</b>	<b>km von 2+474 bis 5+638</b>		
<b>Begrenzung des Abschnitts</b>

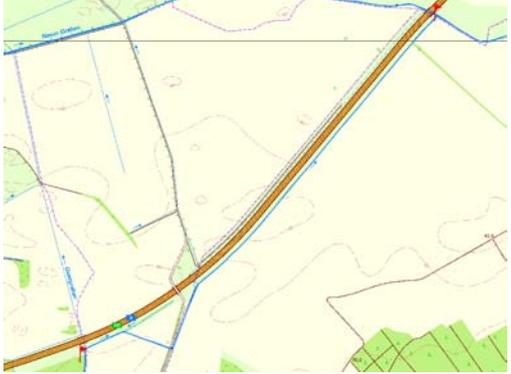
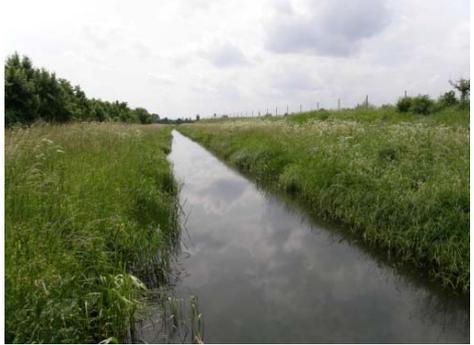
Einmündung in Brück-Neuendorfer Kanal (an der A9) bis Auslauf Quergraben (an der A9)				
<b>Bestand BWP FGG Elbe</b>	LAWA-Typ	0 - künstliches Gewässer			
	Kategorie	künstlich			
	Zielerreichung Ökologie	unwahrscheinlich			
	Zielerreichung Chemie	wahrscheinlich			
<b>Aktueller Zustand (2010)</b>	LAWA-Typ-Vorschlag	14k – sandgeprägte Tieflandbäche (Entwicklungstyp)			
	Kategorie-Vorschlag	künstlich			
	Hydromorphologische Qualitätskomponente	Gewässerstrukturgüte	Hydrologische Zustandsklasse	Ökologische Durchgängigkeit	
		GK 3	ZK 5	bedingt	
	Defizit	-1	-3	-1	
<b>Beschreibung</b>	geradlinig ausgebauter Graben im Trapezprofil ohne Gehölze bestanden				
<b>Belastungen</b>	landwirtschaftliche Nutzflächen angrenzend, ökologische Durchgängigkeit nicht gegeben, Gewässerrandstreifen und Beschattung unzureichend

<b>Restriktionen</b>	– FFH-Gebiet Obere Nieplitz (kleinteilig), landwirtschaftliche Nutzung, Stauhaltung, parallel Autobahn A9				
<b>Entwicklungsziele</b>	<ul style="list-style-type: none"> <li>– Förderung der Gewässerstruktur</li> <li>– Förderung der Gewässergüte</li> <li>– Verbesserung des Wasserrückhalts</li> </ul>

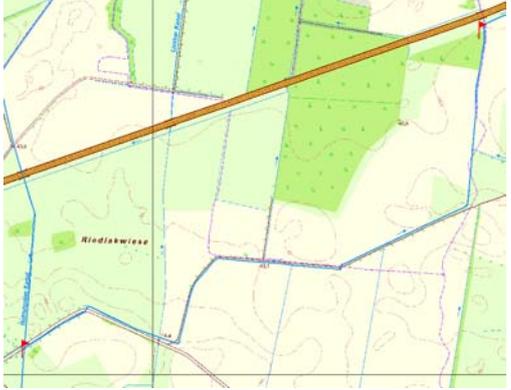
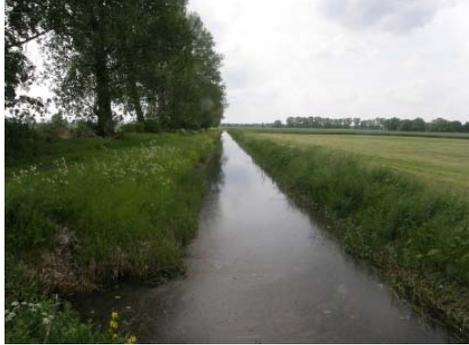
Auslauf Quergraben (an der A9) bis Einmündung in Rottstocker Kanal				
<b>Bestand BWP FGG Elbe</b>	LAWA-Typ	0 - künstliches Gewässer			
	Kategorie	künstlich			
	Zielerreichung Ökologie	unwahrscheinlich			
	Zielerreichung Chemie	wahrscheinlich			
<b>Aktueller Zustand (2010)</b>	LAWA-Typ-Vorschlag	14k – sandgeprägte Tieflandbäche (Entwicklungstyp)			
	Kategorie-Vorschlag	künstlich			
	Hydromorphologische Qualitätskomponente	Gewässerstrukturgüte	Hydrologische Zustandsklasse	Ökologische Durchgängigkeit	
		GK 5	ZK 5	nein	
	Defizit	-3	-3	-3	
<b>Beschreibung</b>	ausgebautes Trapezprofil mit Steinschüttung beidseits, überwiegend ohne Gehölzbestand				
<b>Belastungen</b>	landwirtschaftliche Nutzflächen angrenzend, ökologische Durchgängigkeit nicht gegeben, Gewässerrandstreifen und Beschattung unzureichend, staureguliert, Uferverbau

<b>Restriktionen</b>	– landwirtschaftliche Flächennutzung, Stauhaltung, Straßenquerung				
<b>Entwicklungsziele</b>	<ul style="list-style-type: none"> <li>– Förderung der Gewässerstruktur</li> <li>– Förderung der Gewässergüte</li> <li>– Verbesserung des Wasserrückhalts</li> </ul>
