<b>Gewässername</b>	<b>Fauler Graben</b>	<b>WK-Code</b>	<b>DE584896_873</b>		
<b>Planungsabschnitt</b>	<b>DE584896_873_P01</b>	<b>Stationierung</b>	<b>km von 0+000 bis 0+373</b>		
<b>Begrenzung des Abschnitts</b>

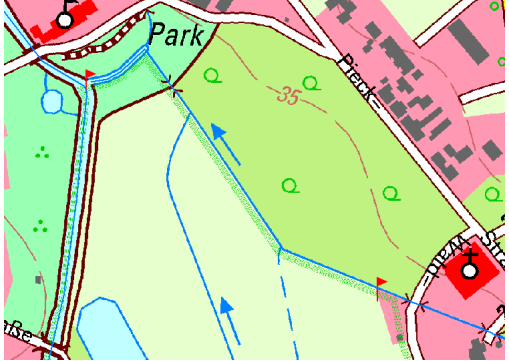
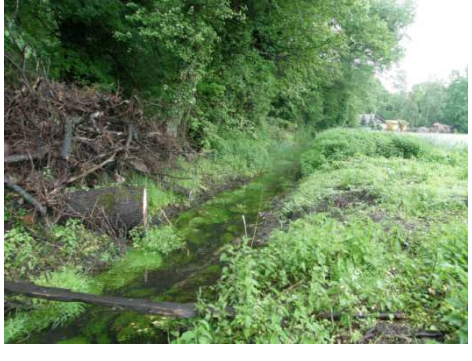
Mündung Nieplitz (Park Blankensee) bis westlich Straße Waldfrieden				
<b>Bestand BWP FGG Elbe</b>	LAWA-Typ	0 - künstliches Gewässer			
	Kategorie	künstlich			
	Zielerreichung Ökologie	unwahrscheinlich			
	Zielerreichung Chemie	wahrscheinlich			
<b>Aktueller Zustand (2010)</b>	LAWA-Typ-Vorschlag	19k - kleine Niederungsfließgewässer (Entwicklungstyp)			
	Kategorie-Vorschlag	künstlich			
	Hydromorphologische Qualitätskomponente	Gewässerstrukturgüte	Hydrologische Zustandsklasse	Ökologische Durchgängigkeit	
		GK 4	ZK 5	bedingt	
Defizit	-2	-3	-1		
<b>Beschreibung</b>	geradliniger bis gestreckter Verlauf im leicht eingeschnittenen verfallenden Regelprofil				
<b>Belastungen</b>	Landwirtschafts- und Siedlungsflächen, bedingte ökologische Durchgängigkeit, Gewässerrandstreifen unzureichend

<b>Restriktionen</b>	– NSG/SPA/FFH-Gebiet „Nuthe-Nieplitz-Niederung“, Siedlungsbereich, landwirtschaftliche Nutzflächen				
<b>Entwicklungsziele</b>	<ul style="list-style-type: none"> <li>– Förderung der Gewässerstruktur</li> <li>– Verbesserung der Gewässergüte</li> <li>– Verbesserung des Wasserrückhalts</li> </ul>

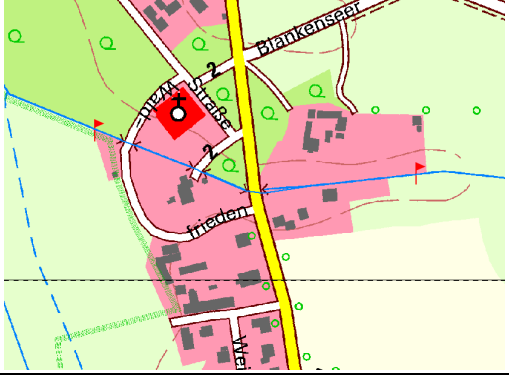
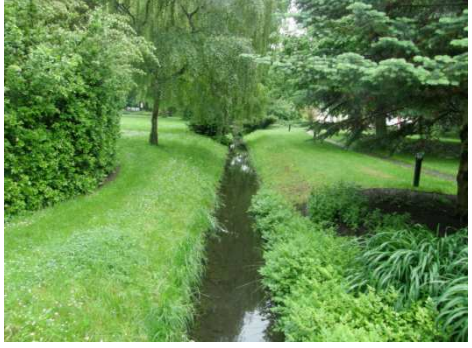
westlich Straße Waldfrieden bis östlich Ortschaft Blankensee				
<b>Bestand BWP FGG Elbe</b>	LAWA-Typ	0 - künstliches Gewässer			
	Kategorie	künstlich			
	Zielerreichung Ökologie	unwahrscheinlich			
	Zielerreichung Chemie	wahrscheinlich			
<b>Aktueller Zustand (2010)</b>	LAWA-Typ-Vorschlag	19k - kleine Niederungsfließgewässer (Entwicklungstyp)			
	Kategorie-Vorschlag	künstlich			
	Hydromorphologische Qualitätskomponente	Gewässerstrukturgüte	Hydrologische Zustandsklasse	Ökologische Durchgängigkeit	
		GK 5	ZK 5	nein	
	Defizit	-3	-3	-3	
<b>Beschreibung</b>	geradlinig eingetiefter Graben mit Gehölzen in Teilbereichen				
<b>Belastungen</b>	angrenzende Nutzungen und Siedlungsflächen, ökologische Durchgängigkeit nicht gegeben, staureguliert, Gewässerrandstreifen unzureichend

<b>Restriktionen</b>	– Siedlungsbereich, landwirtschaftliche Nutzflächen				
<b>Entwicklungsziele</b>	<ul style="list-style-type: none"> <li>– Förderung der Gewässerstruktur</li> <li>– Verbesserung der Gewässergüte</li> <li>– Verbesserung des Wasserrückhalts</li> </ul>

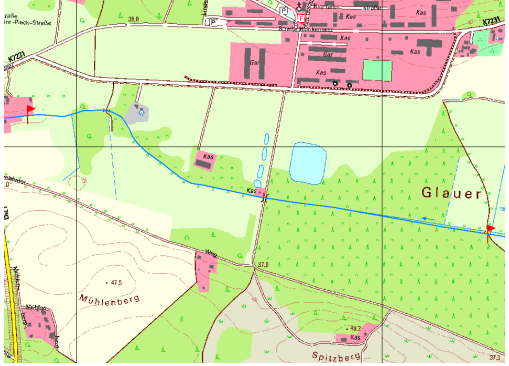
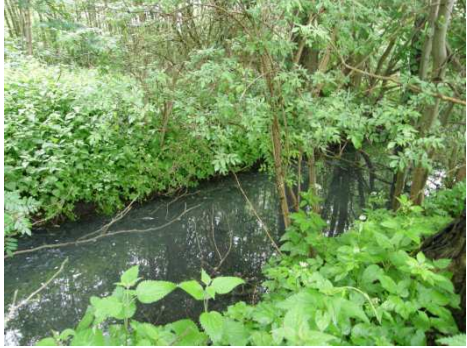
östlich Ortschaft Blankensee bis Feldweg Glauer Tal				
<b>Bestand BWP FGG Elbe</b>	LAWA-Typ	0 - künstliches Gewässer			
	Kategorie	künstlich			
	Zielerreichung Ökologie	unwahrscheinlich			
	Zielerreichung Chemie	wahrscheinlich			
<b>Aktueller Zustand (2010)</b>	LAWA-Typ-Vorschlag	19k - kleine Niederungsfließgewässer (Entwicklungstyp)			
	Kategorie-Vorschlag	künstlich			
	Hydromorphologische Qualitätskomponente	Gewässerstrukturgüte	Hydrologische Zustandsklasse	Ökologische Durchgängigkeit	
		GK 5	ZK 5	nein	
	Defizit	-3	-3	-3	
<b>Beschreibung</b>	geradlinig bis gestreckt verlaufender Graben ohne Eigendynamik				
<b>Belastungen</b>	angrenzende landwirtschaftliche Nutzflächen, ökologische Durchgängigkeit nicht gegeben, staureguliert, Gewässerrandstreifen in Teilbereichen unzureichend

<b>Restriktionen</b>	– landwirtschaftliche Nutzflächen, Tiergehege, ehemaliges Kasernengelände				
<b>Entwicklungsziele</b>	<ul style="list-style-type: none"> <li>– Förderung der Gewässerstruktur</li> <li>– Verbesserung der Gewässergüte</li> <li>– Verbesserung des Wasserrückhalts</li> </ul>

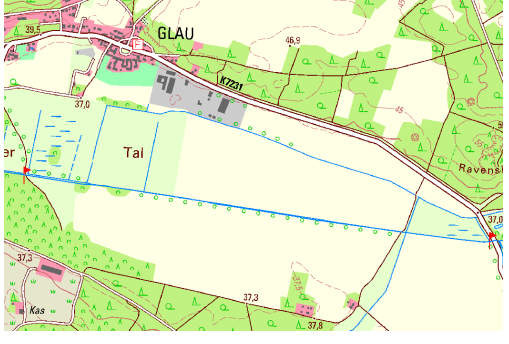
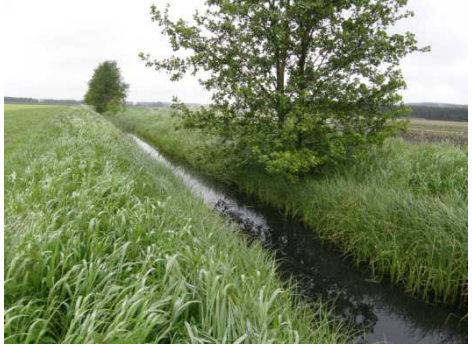
Feldweg Glauer Tal bis Straße K7231				
<b>Bestand BWP FGG Elbe</b>	LAWA-Typ	0 - künstliches Gewässer			
	Kategorie	künstlich			
	Zielerreichung Ökologie	unwahrscheinlich			
	Zielerreichung Chemie	wahrscheinlich			
<b>Aktueller Zustand (2010)</b>	LAWA-Typ-Vorschlag	19k - kleine Niederungsfließgewässer (Entwicklungstyp)			
	Kategorie-Vorschlag	künstlich			
	Hydromorphologische Qualitätskomponente	Gewässerstrukturgüte	Hydrologische Zustandsklasse	Ökologische Durchgängigkeit	
		GK 5	ZK 5	nein	
	Defizit	-3	-3	-3	
<b>Beschreibung</b>	geradlinig verlaufender Graben im Regelprofil mit stellenweise Gehölze am Gewässer				
<b>Belastungen</b>	angrenzende landwirtschaftliche Nutzflächen, ökologische Durchgängigkeit nicht gegeben, staureguliert, Gewässerrandstreifen unzureichend

<b>Restriktionen</b>	– FFH-Gebiet Seeluch-Priedeltal, landwirtschaftliche Nutzung				
<b>Entwicklungsziele</b>	<ul style="list-style-type: none"> <li>– Förderung der Gewässerstruktur</li> <li>– Verbesserung der Gewässergüte</li> <li>– Verbesserung des Wasserrückhalts</li> </ul>

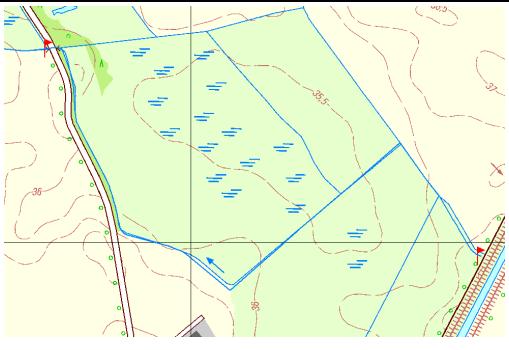
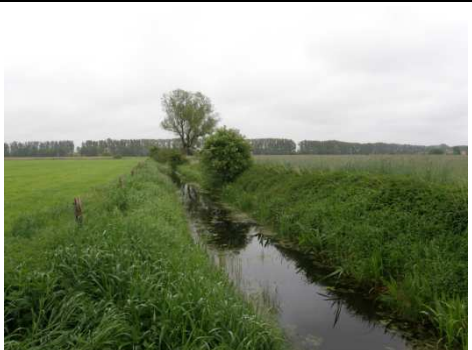
Straße K7231 bis Ausleitung aus der Nuthe				
<b>Bestand BWP FGG Elbe</b>	LAWA-Typ	0 - künstliches Gewässer			
	Kategorie	künstlich			
	Zielerreichung Ökologie	unwahrscheinlich			
	Zielerreichung Chemie	wahrscheinlich			
<b>Aktueller Zustand (2010)</b>	LAWA-Typ-Vorschlag	19k - kleine Niederungsfließgewässer (Entwicklungstyp)			
	Kategorie-Vorschlag	künstlich			
	Hydromorphologische Qualitätskomponente	Gewässerstrukturgüte	Hydrologische Zustandsklasse	Ökologische Durchgängigkeit	
		GK 5	ZK 5	nicht einschätzbar	
	Defizit	-3	-3	k.A.	
<b>Beschreibung</b>	geradlinig und eingetiefter Entwässerungsgraben im Trapezprofil mit nur wenigen Gehölzen bestanden				
<b>Belastungen</b>	angrenzende landwirtschaftliche Nutzflächen, ökologische Durchgängigkeit nicht einschätzbar bzw. für den Fischotter nicht gegeben, staureguliert, Gewässerrandstreifen in Teilbereichen unzureichend

<b>Restriktionen</b>	– FFH-Gebiet Seeluch-Priedeltal, landwirtschaftliche Nutzung, Straßenquerung				
<b>Entwicklungsziele</b>	<ul style="list-style-type: none"> <li>– Förderung der Gewässerstruktur</li> <li>– Verbesserung der Gewässergüte</li> <li>– Verbesserung des Wasserrückhalts</li> <li>– Herstellung der ökologischen Durchgängigkeit für den Fischotter</li> </ul>
