Gewässername	Rietzer Mühlenbach	WK-Code	DE5848_152		
Planungsabschnitt	DE584814_152861_P01	Stationierung	km von 0+000 bis 0+832		
Begrenzung des Abschnitts

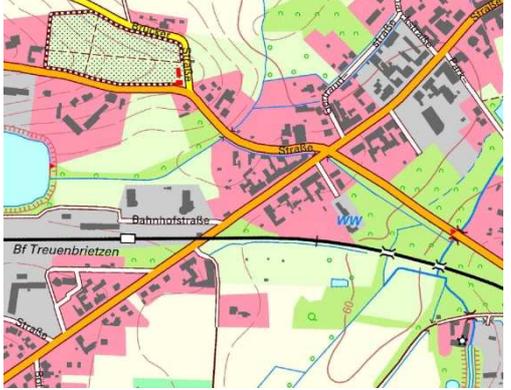
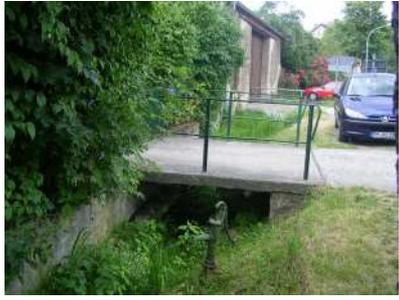
Mündung Nieplitz bis Baggersee				
Bestand C-Bericht	LAWA-Typ	14 (Sandgeprägte Tieflandbäche)			
	Kategorie	natürlich			
	Zielerreichung Ökologie	wahrscheinlich			
	Zielerreichung Chemie	wahrscheinlich			
Aktueller Zustand (2009)	LAWA-Typ-Vorschlag	0 (künstliche Gewässer)			
	Kategorie-Vorschlag	künstlich, da keine Anbindung an den restlichen Gewässerlauf			
	Hydromorphologische Qualitätskomponente	Gewässerstrukturgüte	Hydrologische Zustandsklasse	Ökologische Durchgängigkeit	
		GK 4	ZK 5	nein	
Defizit	-2	-3	0		
Beschreibung	Geradlinig bis gesteckter Gewässerverlauf mit einseitiger Gehölzgalerie durch Siedlungsflächen und Grünland verlaufend, Gewässer verlegt, mündet weiter südlich in die Nieplitz. Das Gewässer fällt trocken nur nach regenfällen sehr langsam fließend.

Belastungen	Rietzer Mühlenbach endet im Baggersee. Unterhalb Baggersee kommt fast kein Wasser mehr an. Graben wird aus Regenwasser des Siedlungsbereiches gespeist.				
Restriktionen	– Wasserschutzgebiet Treuenbrietzen von km 0,0 bis km 0,62				
Entwicklungsziele	<ul style="list-style-type: none"> – Mindestabfluss sichern – Förderung der Durchgängigkeit – Verbesserung der Gewässerstruktur

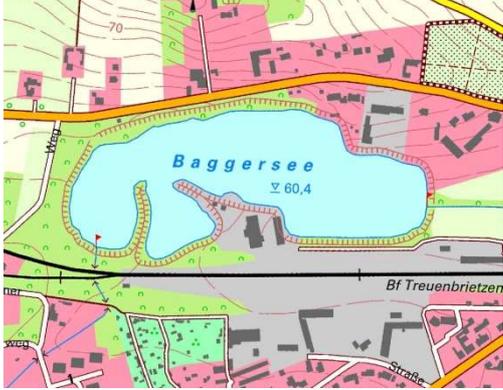
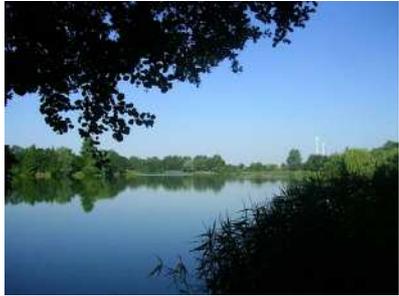
Gewässername	Rietzer Mühlenbach	WK-Code	DE5848_152		
Planungsabschnitt	DE584814_152861_P02	Stationierung	km von 0+832 bis 1+454		
Begrenzung des Abschnitts

Baggersee in Treuenbrietzen				
Bestand C-Bericht	LAWA-Typ	14 (Sandgeprägte Tieflandbäche)			
	Kategorie	natürlich			
	Zielerreichung Ökologie	wahrscheinlich			
	Zielerreichung Chemie	wahrscheinlich			
Aktueller Zustand (2009)	LAWA-Typ-Vorschlag	14 (Sandgeprägte Tieflandbäche)			
	Kategorie-Vorschlag	natürlich			
	Hydromorphologische Qualitätskomponente	Gewässerstrukturgüte	Hydrologische Zustandsklasse	Ökologische Durchgängigkeit	
		GK 2	ZK U	ja	
	Defizit	0	0	0	
Beschreibung	Baggersee - künstlich durch Kiesabbau entstandener See, sehr langsam fließend, angrenzend naturnahe Biotope, im weiteren Umland hauptsächlich Siedlungsbereiche.				
Belastungen	Angeln, staureguliert.				
Restriktionen	<ul style="list-style-type: none"> - Baggersee - Angelgewässer

Entwicklungsziele	<ul style="list-style-type: none"> - Maßnahmen zur Verbesserung der Gewässerstruktur

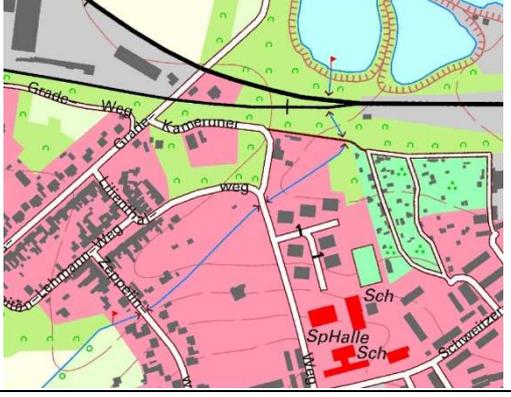
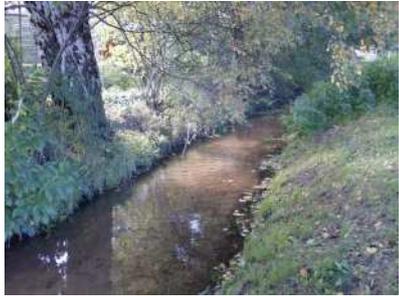
Gewässername	Rietzer Mühlenbach	WK-Code	DE5848_152		
Planungsabschnitt	DE584814_152861_P03	Stationierung	km von 1+454 bis 1+946		
Begrenzung des Abschnitts

Baggersee in Treuenbrietzen bis Ende Siedlungsbereich				
Bestand C-Bericht	LAWA-Typ	14 (Sandgeprägte Tieflandbäche)			
	Kategorie	natürlich			
	Zielerreichung Ökologie	wahrscheinlich			
	Zielerreichung Chemie	wahrscheinlich			
Aktueller Zustand (2009)	LAWA-Typ-Vorschlag	14 (Sandgeprägte Tieflandbäche)			
	Kategorie-Vorschlag	natürlich			
	Hydromorphologische Qualitätskomponente	Gewässerstrukturgüte	Hydrologische Zustandsklasse	Ökologische Durchgängigkeit	
		GK 4	ZK 5	nein	
	Defizit	-2	-3	0	
Beschreibung	Geradliniger Gewässerverlauf mit einseitiger Gehölzgalerie durch Siedlungsflächen verlaufend, langsam fließend, keine Eigenentwicklung.				
Belastungen	Landwirtschaftliche Nutzflächen im weiteren Umland, staureguliert.				
Restriktionen	<ul style="list-style-type: none"> - Siedlung - Stauhaltung

Entwicklungsziele	<ul style="list-style-type: none"> - Rückhaltung des Wassers - Förderung der Durchgängigkeit - Verbesserung der Gewässerstruktur

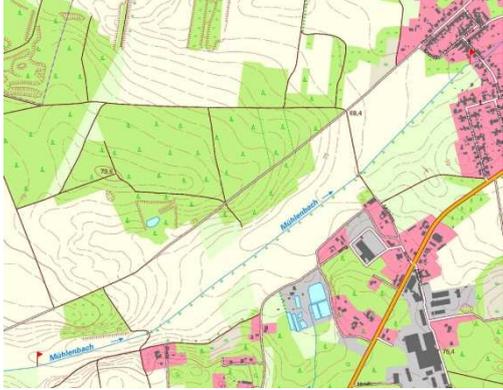
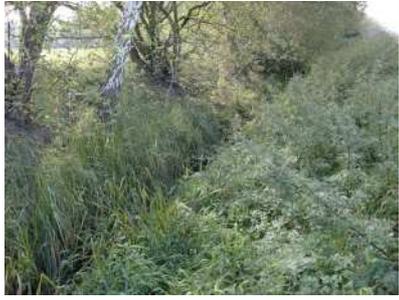
Gewässername	Rietzer Mühlenbach	WK-Code	DE5848_152		
Planungsabschnitt	DE584814_152861_P04	Stationierung	km von 1+946 bis 3+880		
Begrenzung des Abschnitts

Ende Siedlungsbereich von Treuenbrietzen bis Höhe von Rietz-Bucht				
Bestand C-Bericht	LAWA-Typ	14 (Sandgeprägte Tieflandbäche)			
	Kategorie	natürlich			
	Zielerreichung Ökologie	wahrscheinlich			
	Zielerreichung Chemie	wahrscheinlich			
Aktueller Zustand (2009)	LAWA-Typ-Vorschlag	14 (Sandgeprägte Tieflandbäche)			
	Kategorie-Vorschlag	natürlich			
	Hydromorphologische Qualitätskomponente	Gewässerstrukturgüte	Hydrologische Zustandsklasse	Ökologische Durchgängigkeit	
		GK 4	ZK 5	nein	
	Defizit	-2	-3	0	
Beschreibung	Geradliniger Gewässerverlauf mit einseitiger Gehölzgalerie durch Acker und Grünland verlaufend, sehr langsam bis langsam fließend, keine Eigenentwicklung.				
Belastungen	Staureguliert.				
Restriktionen	– Stauhaltung				
Entwicklungsziele	<ul style="list-style-type: none"> – Rückhaltung des Wassers – Förderung der Durchgängigkeit – Verbesserung der Gewässerstruktur

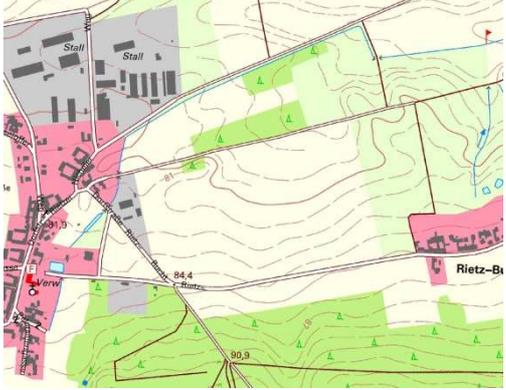
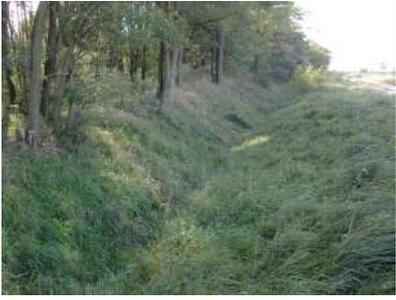
Gewässername	Rietzer Mühlenbach	WK-Code	DE584814_152861		
Planungsabschnitt	DE584814_152861_P05	Stationierung	km von 3+880 bis 5+602		
Begrenzung des Abschnitts

Höhe von Rietz-Bucht bis Quellbereich				
Bestand C-Bericht	LAWA-Typ	14 (Sandgeprägte Tieflandbäche)			
	Kategorie	natürlich			
	Zielerreichung Ökologie	wahrscheinlich			
	Zielerreichung Chemie	wahrscheinlich			
Aktueller Zustand (2009)	LAWA-Typ-Vorschlag	14 (Sandgeprägte Tieflandbäche)			
	Kategorie-Vorschlag	natürlich			
	Hydromorphologische Qualitätskomponente	Gewässerstrukturgüte	Hydrologische Zustandsklasse	Ökologische Durchgängigkeit	
		GK 4	ZK 5	nein	
	Defizit	-2	-3	0	
Beschreibung	Geradliniger Gewässerverlauf überwiegend ohne Gehölze durch Grünland und Siedlungsflächen verlaufend, sehr langsam fließend, fällt zeitweise trocken. Keine Eigenentwicklung.				
Belastungen	Staureguliert.				
Restriktionen	<ul style="list-style-type: none"> - Siedlung - Stauhaltung

Entwicklungsziele	<ul style="list-style-type: none"> - Rückhaltung des Wassers - Förderung der Durchgängigkeit - Verbesserung der Gewässerstruktur - Beschattung des Gewässers
