Ziele der Studie

Untersuchung einer Kiesbank in der Örtze im Hinblick auf deren Eignung als Laichhabitat für Bachforelle und Äsche

Abschlussbericht

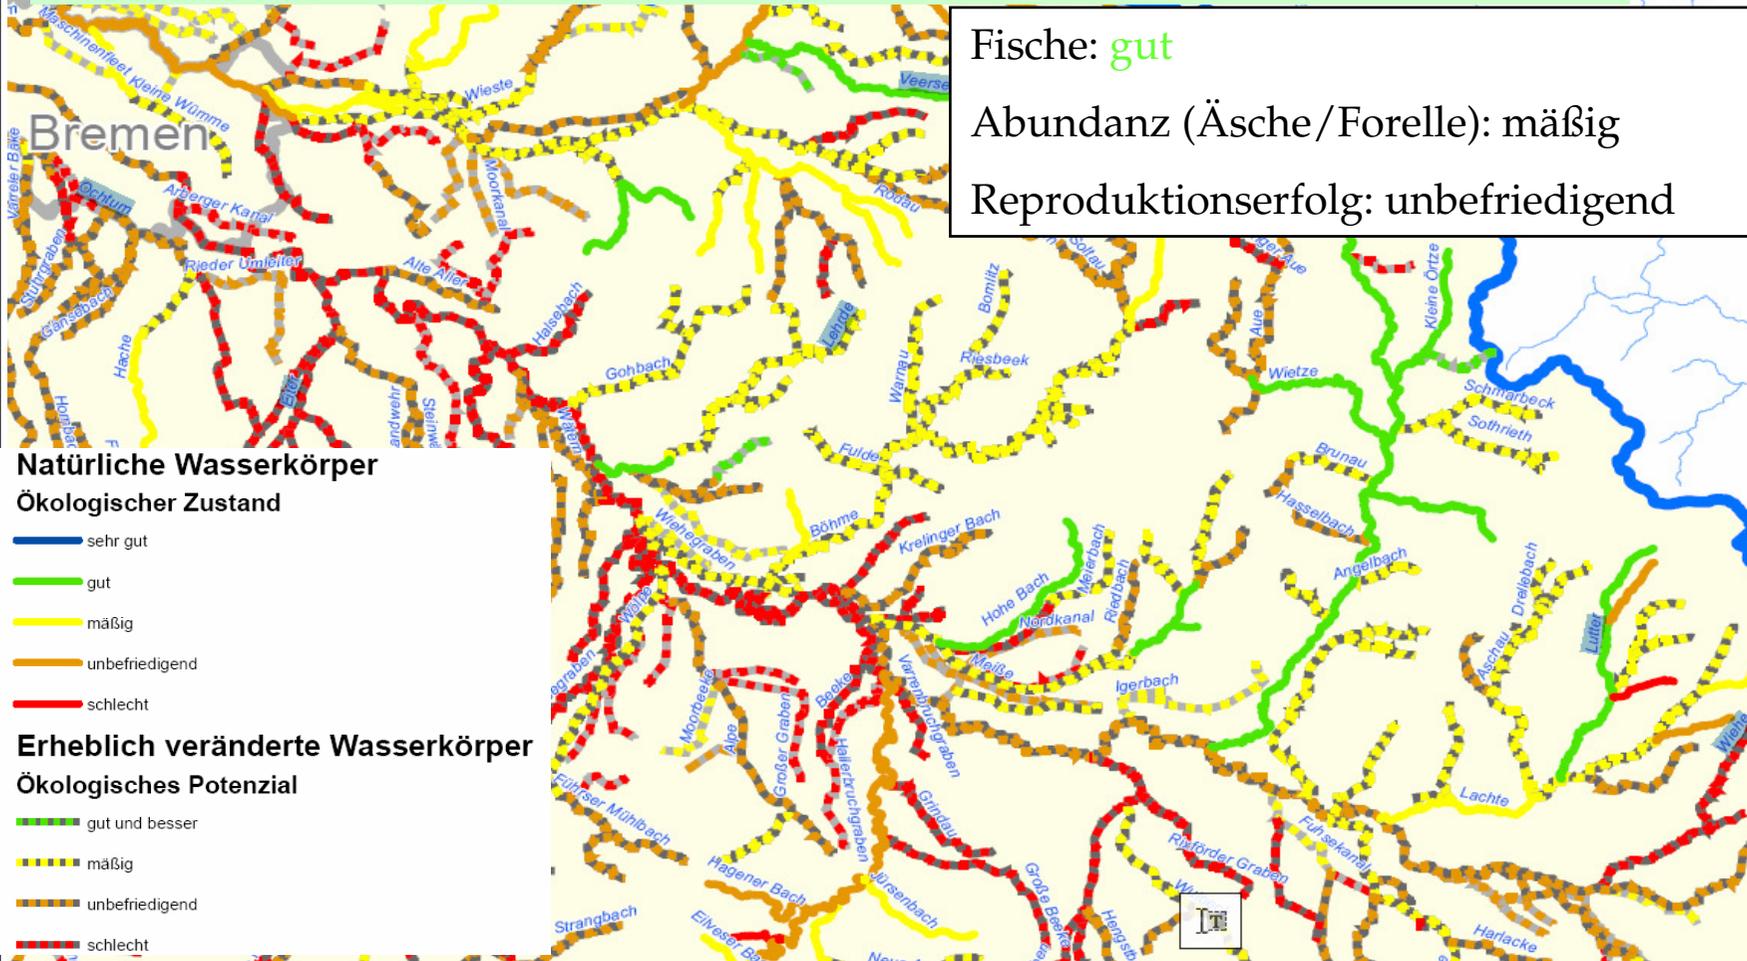
Einstufung des ökologischen Zustandes/Potentials

Fische: gut
 Abundanz (Äsche/Forelle): mäßig
 Reproduktionserfolg: unbefriedigend

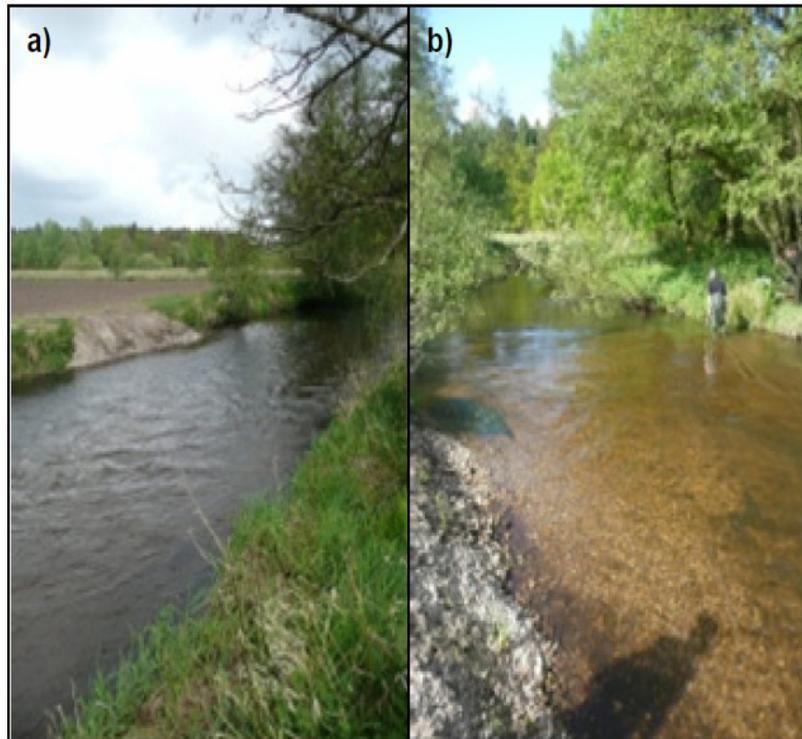
Abbildung 5: Stromaufgerichtete Ansicht der Probestelle an der Örtze mit aufgeschütteter Kiesbank; a) linksseitig, b) rechtsseitig.

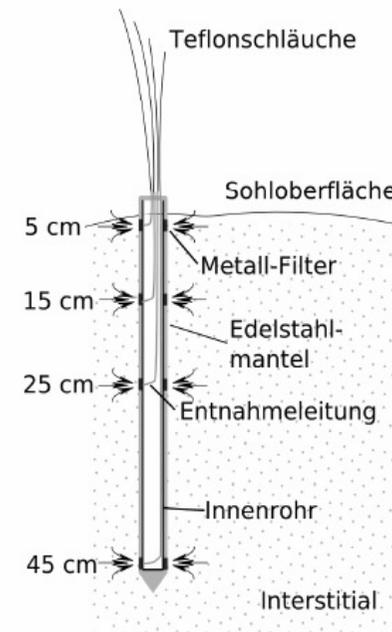
Abbildung 2: Multi-Level-Sonde nach Lenk 1999 (verändert).

Parameter:
 T; O₂; pH;
 Leitfähigkeit;
 NO₃; NH₄;
 Ges-/o-PO₄,
 DOC

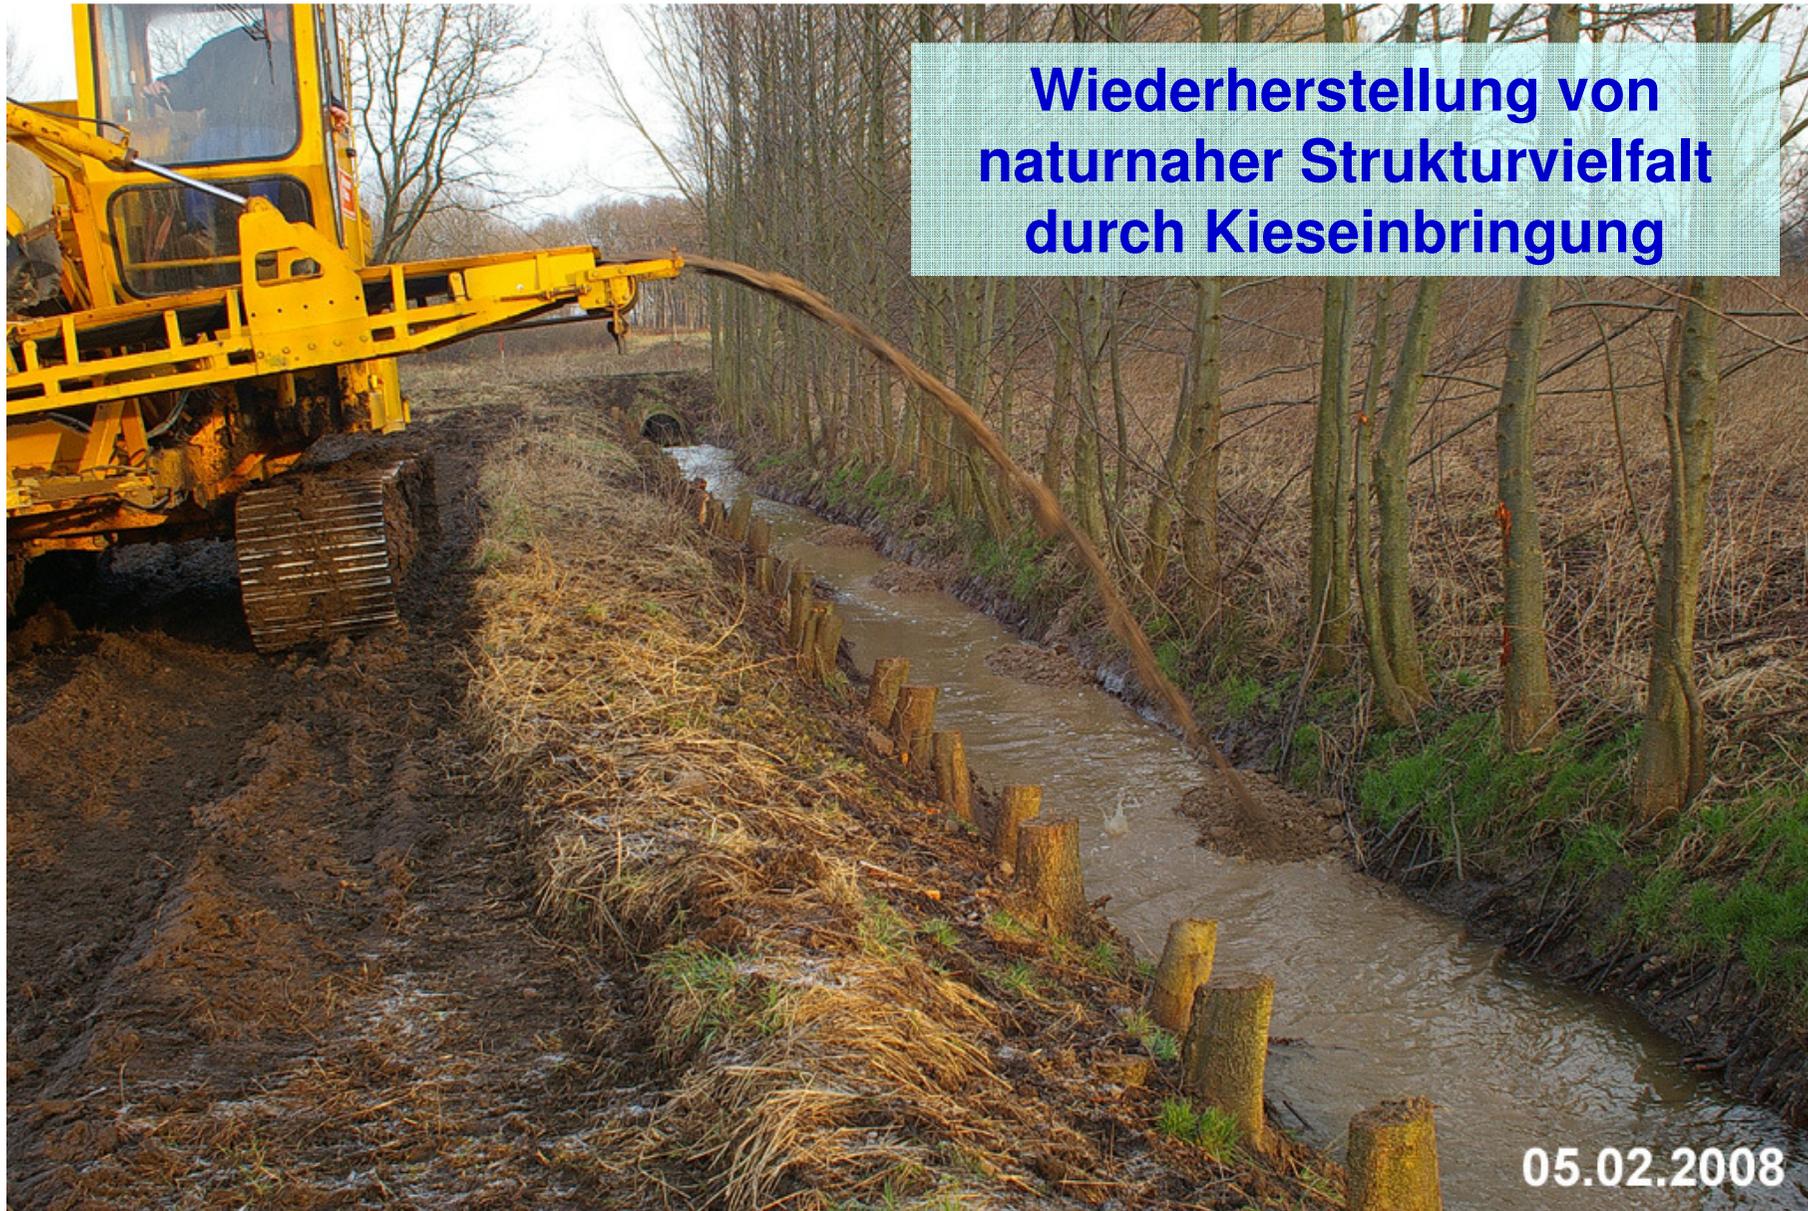
**Wiederherstellung von
naturnaher Strukturvielfalt
durch Kieseinbringung**

05.02.2008

Kieseinbau in die Frehmbeck (LK Celle)
