Gewässerentwicklungskonzept (GEK) Unterer Spreewald

Öffentlichkeitsveranstaltung zu Stand und Perspektiven des Gewässerentwicklungskonzeptes

Schleppzig; 26.03.2012

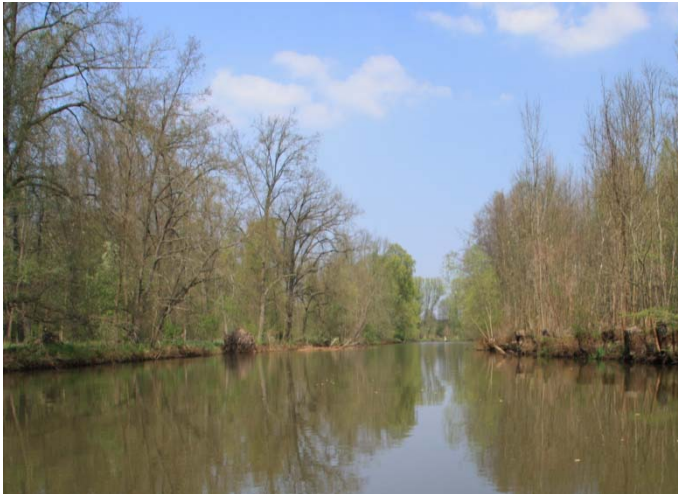
Artenverarmung in Folge fehlender Strömungsdiversität

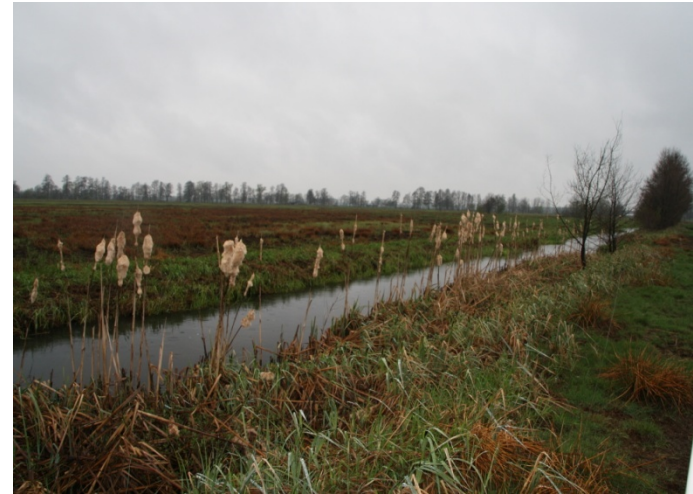
Artenverarmung durch Strukturarmut im Bereich Sohle und Ufer

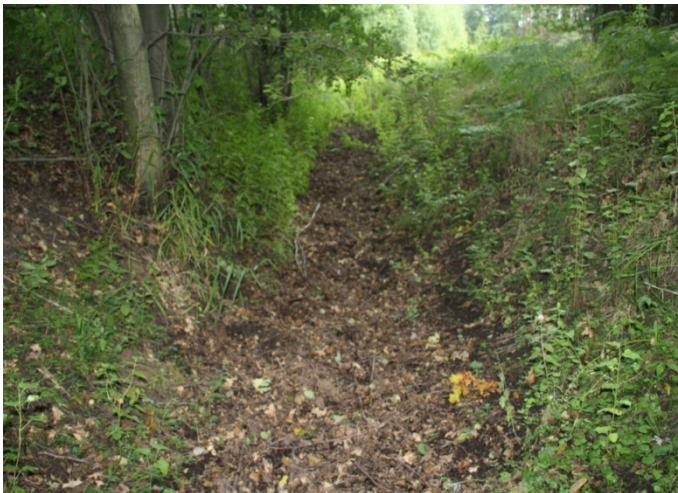
Artenverarmung in Folge Wassermangels

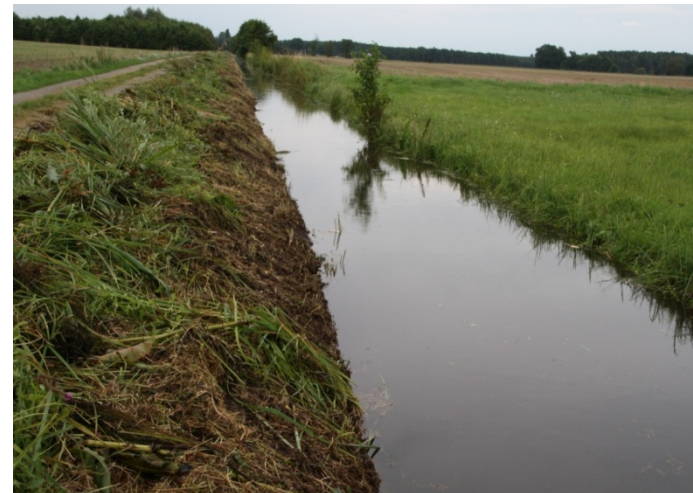
Artenverarmung in Folge fehlender Gehölzstreifen

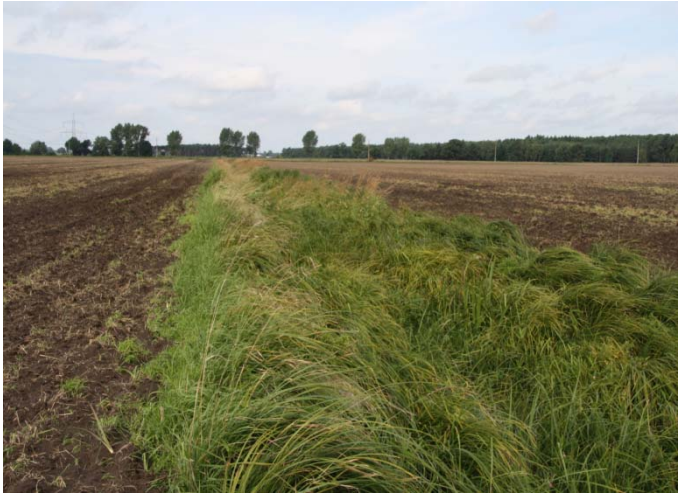
Gewässerverkrautung durch diffuse Stoffeinträge

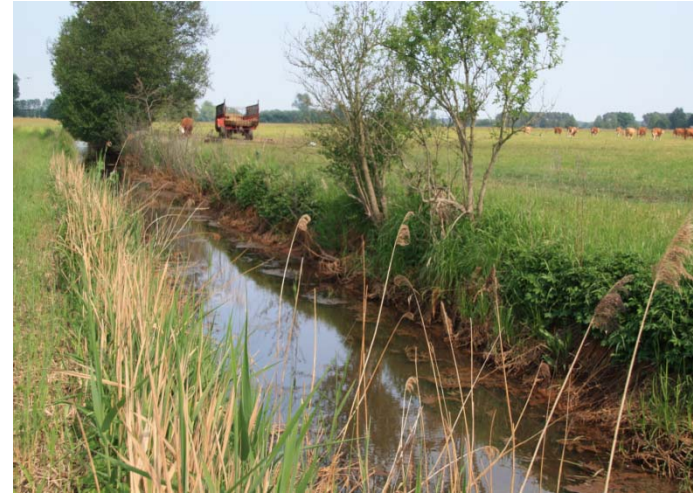
Reduzierung des Selbstreinigungsvermögens und der Artenzusammensetzung in Folge von Gewässerverockerungen

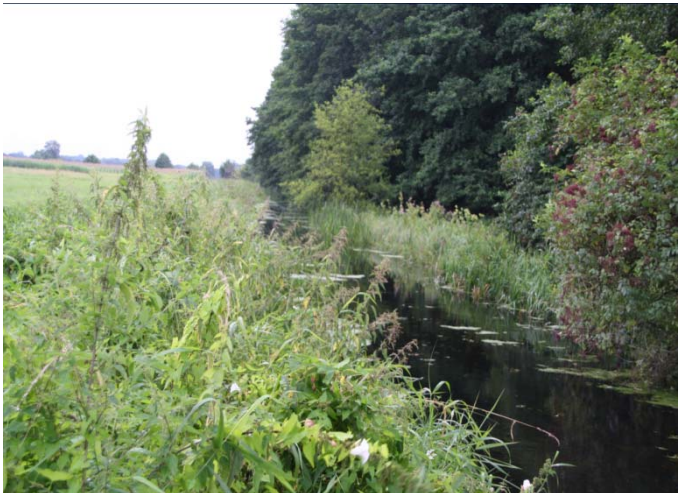
Dominanz standortfremder Arten in Folge diffuser Stoffeinträge (Brennnesselflur, Hollunder)

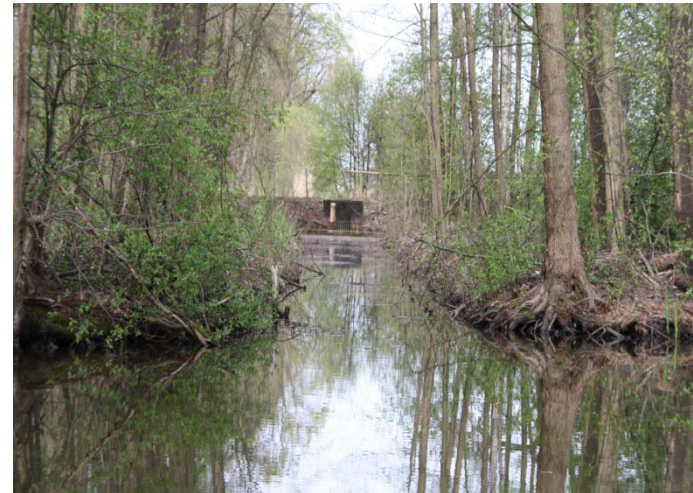
Veränderung der Artenzusammensetzung in Folge punktueller Einleitungen (hydraulischer Stress, ggf. Stoffeinträge)

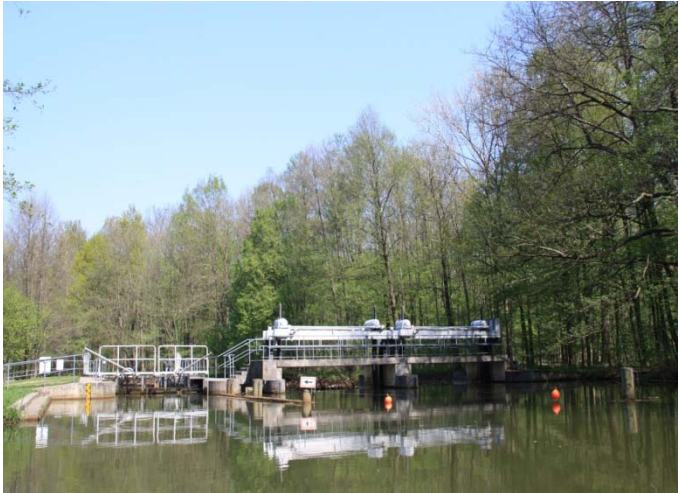
Unterbrechung der ökologischen Durchgängigkeit, Veränderung der Artenzusammensetzung limno- und reophiler Arten

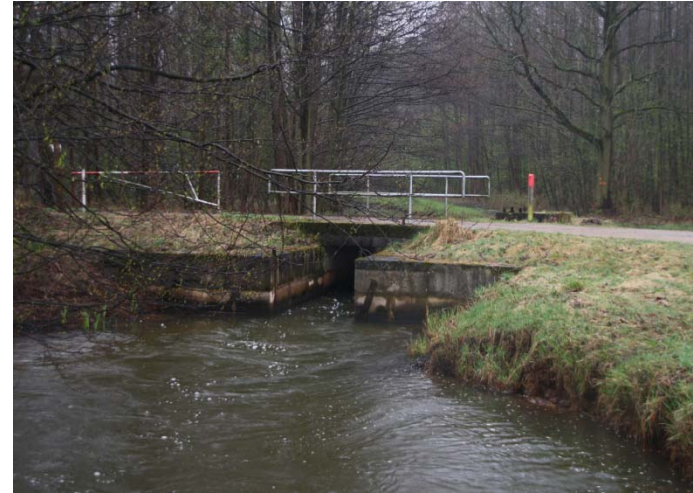
Durchlässe als Schadstrukturen, Unterbindung der ökologischen Durchgängigkeit

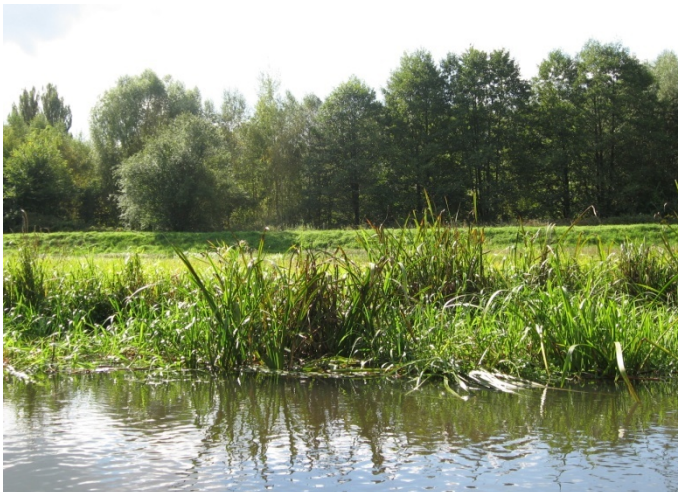
Fehlende Lateralvernetzung: Unterbindung der Wasserstandsdynamik sowie Ausgliederung der Gewässeraue als Lebensraum

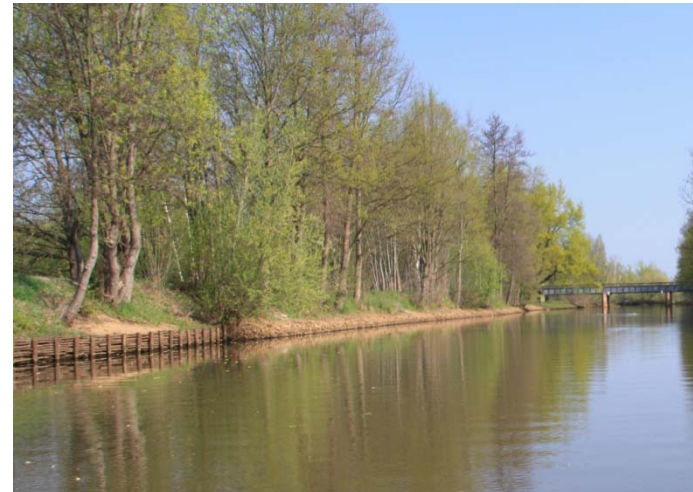
Fehlen von Besiedlungsräumen in Folge von Uferverbau

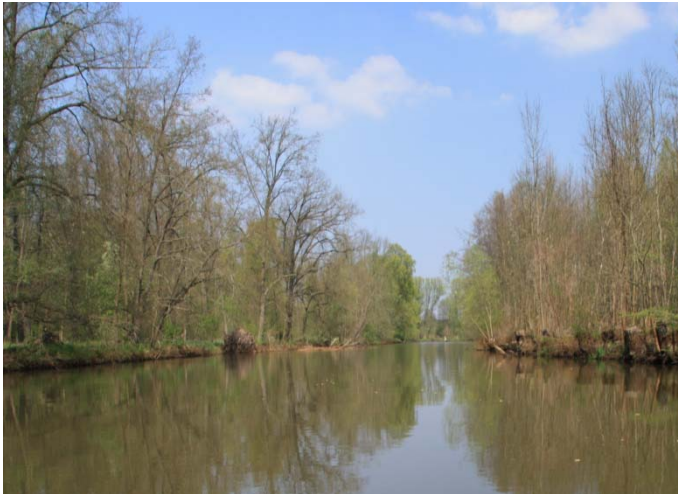
Spre (Station 168+300)

Artenverarmung in Folge fehlender Strömungsdiversität

- Modifizierung der Gewässerunterhaltung
- Belassen von Totholz...
- Einbauten von Strukturelementen und Strömungslenkern...

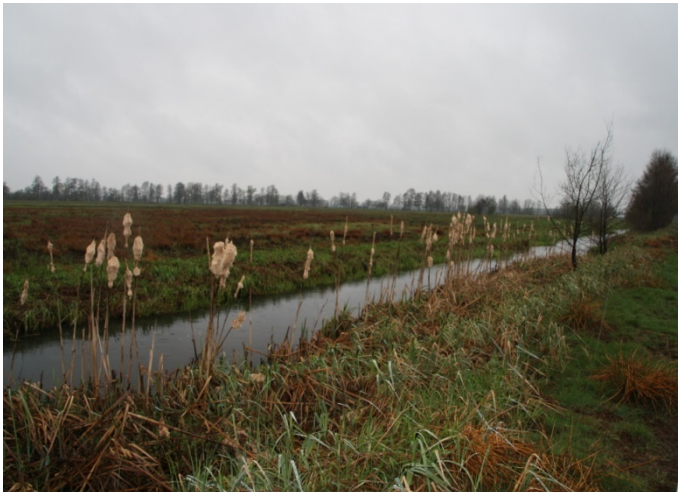
Lehmannstrom Ergänzung

Artenverarmung durch Strukturarmut im Bereich Sohle und Ufer

- Gewässerunterhaltung aussetzen sowie wechselseitige Mahd zur Initiierung von Stromstrichverlagerungen
- wechselseitiger Einbau von Kiesbuhnen

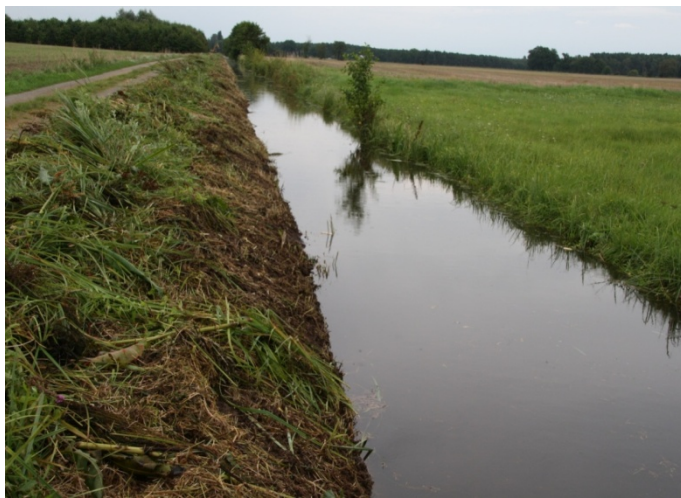
Buggraben (Station 12+500)

Artenverarmung in Folge fehlender Gehölzstreifen

- Gewässerrandstreifen ausweisen
- Initialpflanzung standorttypischer Gehölze
- Strömungslenker und Totholzeinbau zur Strukturierung des Gewässers
- Lokale Profileinengungen und ggf. Sohl-anhebungen
- Reduzierung der Unterhaltung

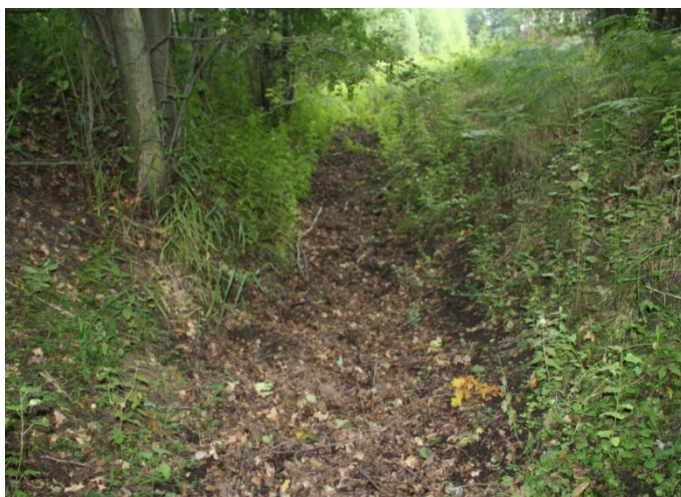
Buggraben (Station 5+400)

Artenverarmung in Folge Wassermangels

- Maßnahmen zur Erhöhung der Abflussführung/ Reduzierung der Versickerung
- Gewässerstrukturierung zur Erhöhung der Abflussretention
- Reduzierung der Verdunstung durch Uferrandstreifen
- Überprüfung der Nutzungssituation von Stauen und Durchlässen

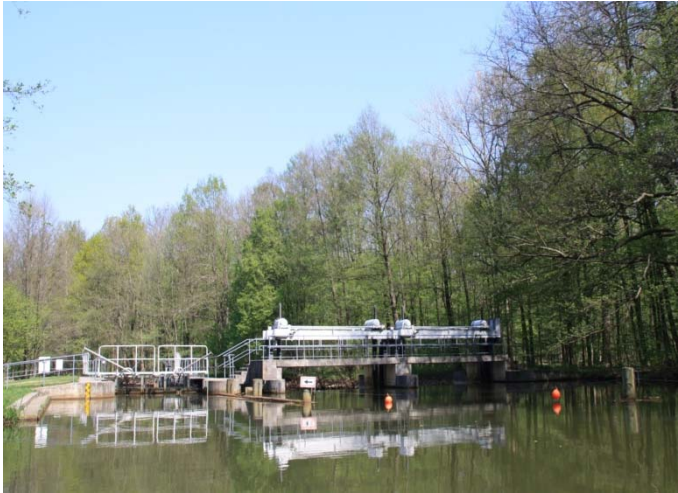
Kabelgraben Ergänzung

Unterbrechung der ökologischen Durchgängigkeit, Veränderung der Artenzusammensetzung limno- und reophiler Arten

- Umbau Durchlass und Rückbau des Staukopfes
- Herstellung eines Schlitzpasses zur Gewährleistung der ökologischen Durchgängigkeit

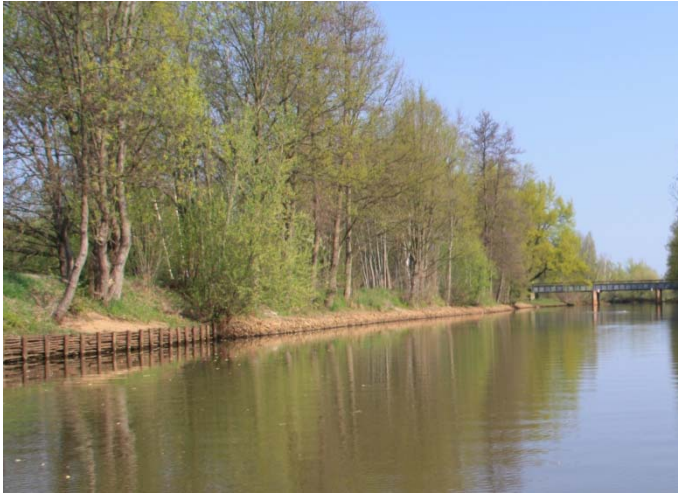
Spree (Station 176+100)

Fehlen von Besiedlungsräumen in Folge von Uferverbau

- Klärung der Grundlagen durch Bewirtschaftungskonzept
- Vorschlag von Maßnahmen (Deichschlitzung, Deichrückverlegung)
Überprüfung der Realisierbarkeit der Maßnahmen erfolgt im Rahmen des Hochwasserrisikomanagementplans
