Gewässerentwicklungskonzept (GEK) Ucker1 (Uck_Ucker 1)

Landesamtes für Umwelt, Gesundheit und Verbraucherschutz
Brandenburg

Berlin, April 2012

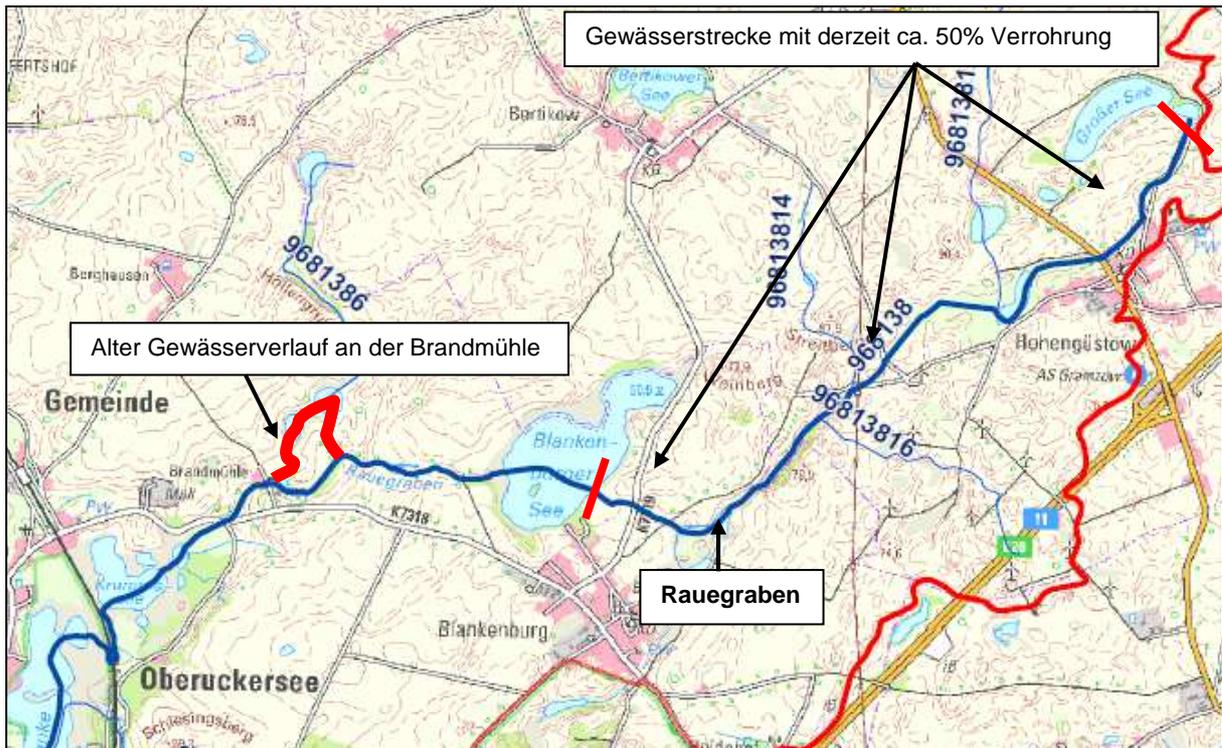
Abbildung 6: Verlauf des Rauegrabens

Oberhalb des Blankenburger Sees ist das Gewässer aktuell auf einem großen Teil der Strecke (ca. die Hälfte der Fließstrecke) verrohrt. Bis 1936 war jedoch der gesamte Gewässerlauf laut Messtischblatt frei und entwässerte von Hohengüstow über den Dorfsee zu den Burgseen und später in den Blankenburger See. Die alten Gewässerverläufe sind aktuell nicht mehr erkennbar und überwiegend durch Ackerflächen überzogen.

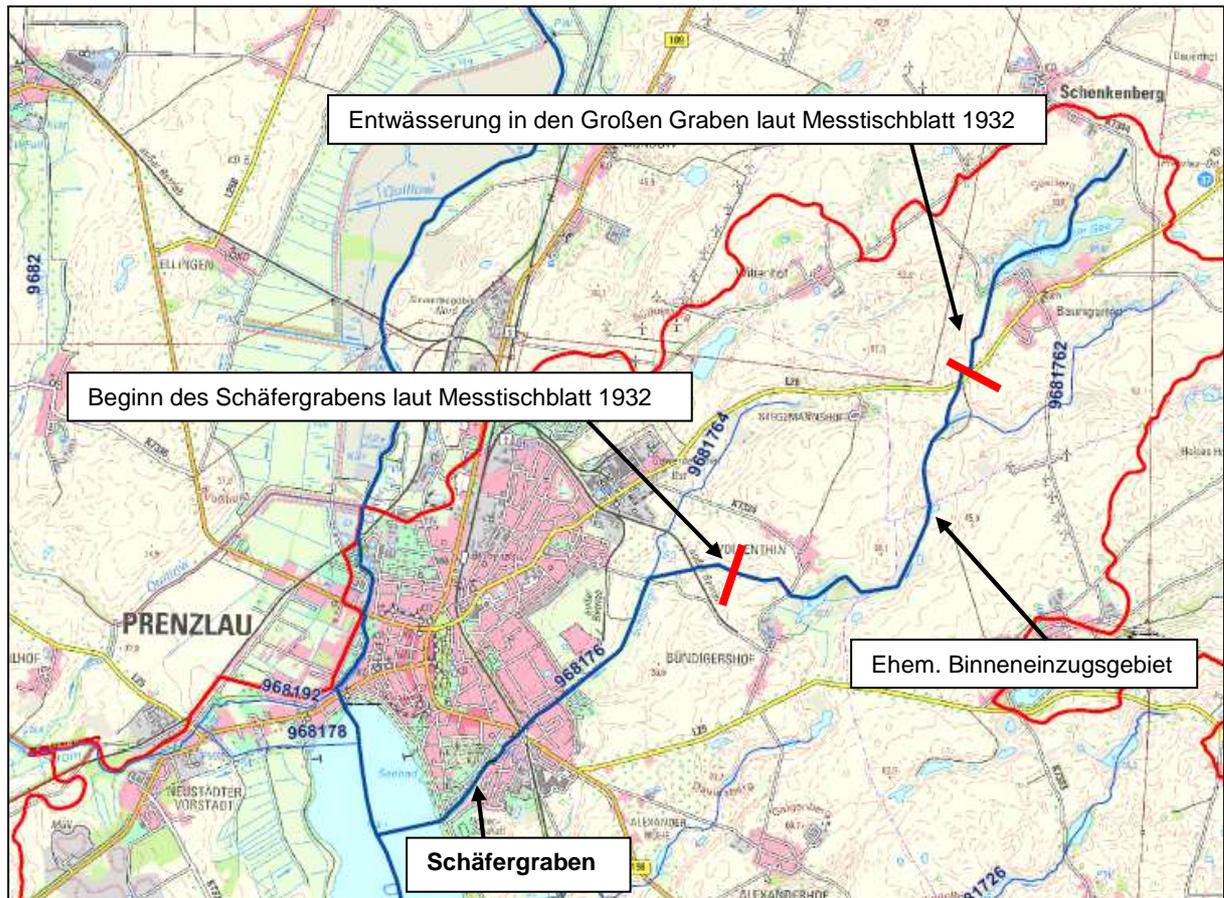
Abbildung 7: Verlauf des Schäfergrabens Prenzlau

Die Entwicklung des Schäfergrabens ist anhand der Kartenwerke nur sehr vage nachvollziehbar. Laut Urmesstischblatt war er vom Baumgartener See an ein durchgehendes Gewässer, das die heute per Rohrleitungen angeschlossenen Sölle in der Ackerlandschaft entwässerte. Allerdings ist hier die Wasserscheide zum Großen Graben, der nördlich von Prenzlau in die Uecker mündet, nicht erkennbar. Im Messtischblatt von 1888/1932 entwässert der Baumgartener See in diesen Graben, der Schäfergraben beginnt hier erst etwas oberhalb der heute stillgelegten Eisenbahnlinie. Der Wollenthinsee hatte zu dieser Zeit laut Karte keinen Abfluss, allerdings gab es Zufüsse aus den oberhalb gelegenen Feuchtgebieten.

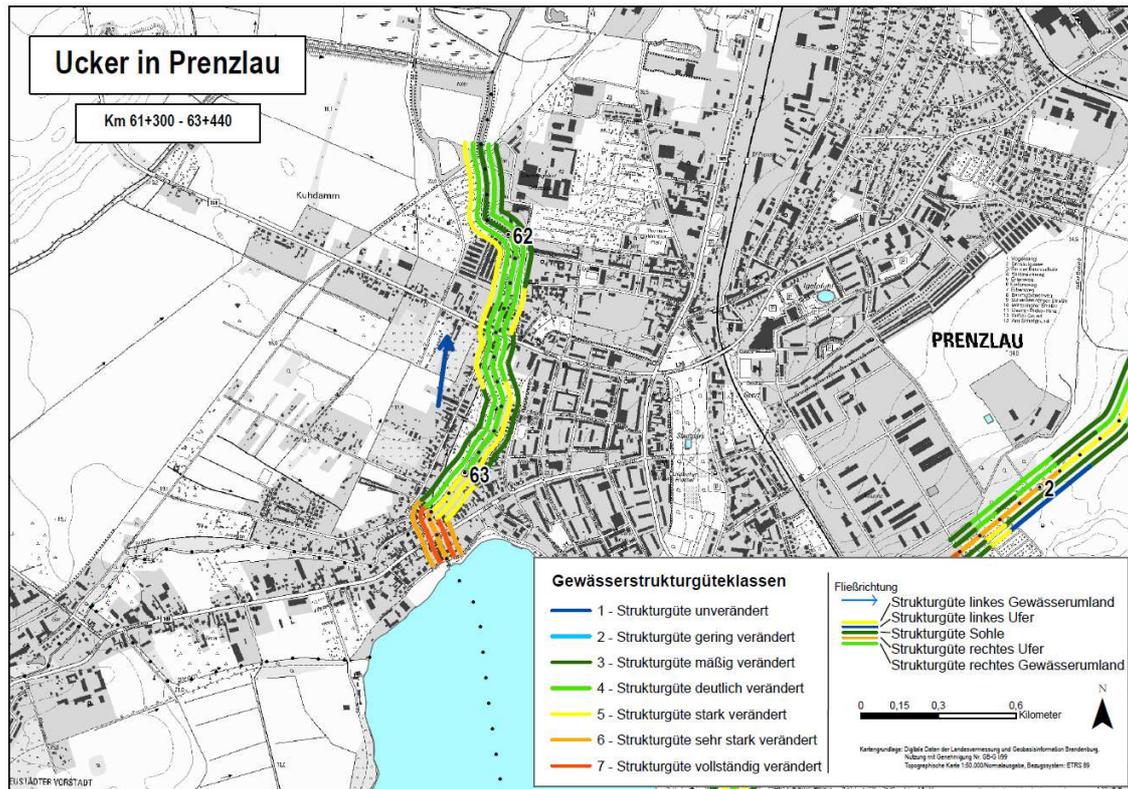
Abbildung 18: 5-Band-Darstellung der Gewässerstrukturgüte für die Ucker in Prenzlau

Der kanalartig ausgebaute Gewässerabschnitt unterhalb des Wehres Auslauf Unteruckersee wurde insgesamt mit der Strukturgüte 6-7 (sehr stark bis vollständig verändert) bewertet.

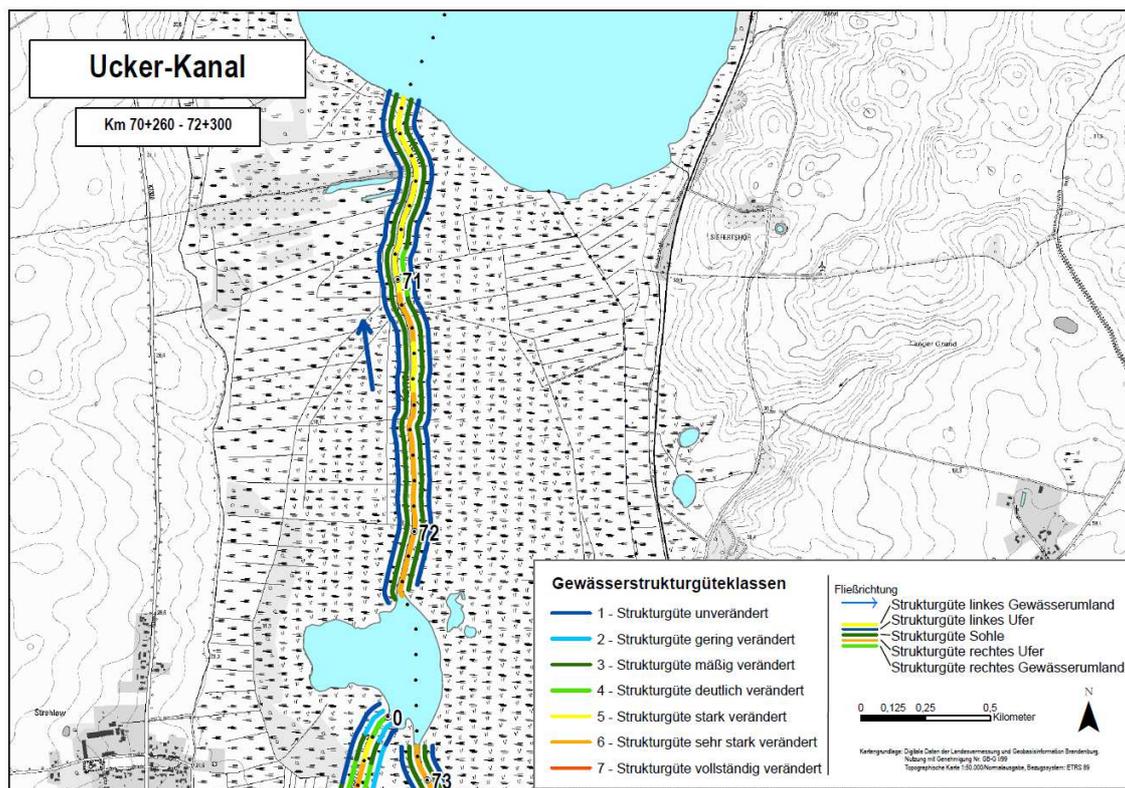
Abbildung 19: 5-Band-Darstellung für den Ucker-Kanal zwischen Möllensee und Unteruckersee

Zwischen den beiden Uckerseen hat die Ucker mäßig- bis unveränderte Ufer und Umlandstrukturen. Nur die Sohle ist durch den Schiffsverkehr und die damit einher gehenden Störungen als stark- bis sehr stark verändert eingestuft worden. Insgesamt bleibt die Gewässerstrukturgüte jedoch bei Stufe drei.

Der Ucker-Kanal verbindet den Oberuckersee mit dem Unteruckersee und durchströmt dabei eine feuchte Niedermoorniederung mit teilweise extensiver Grünlandbewirtschaftung im Randbereich. Weite Bereiche des Gewässerumfeldes werden aufgrund hoher Wasserstände von großen Röhrichtbeständen bedeckt. Die Tatsache eines überwiegend naturnahen Gewässerumfeldes entlang des Ucker-Kanals zwischen Ober- und Unteruckersee spiegelt sich in der zumeist unveränderten bis gering veränderten Strukturgüte für das linke und rechte Gewässerumland wieder. Hingegen weisen beide Ufer eine mäßig bis deutlich veränderte Strukturgüte auf, da zumeist monoton von Röhricht und wenigen Sträuchern bewachsene Uferbereiche anzutreffen sind. Geringfügig strukturreichere Uferabschnitte mit Gehölzen finden sich vor allem in dem Abschnitt zwischen Oberuckersee und Möllensee, die jedoch keine deutliche Verbesserung der Strukturgüte erkennen lassen.

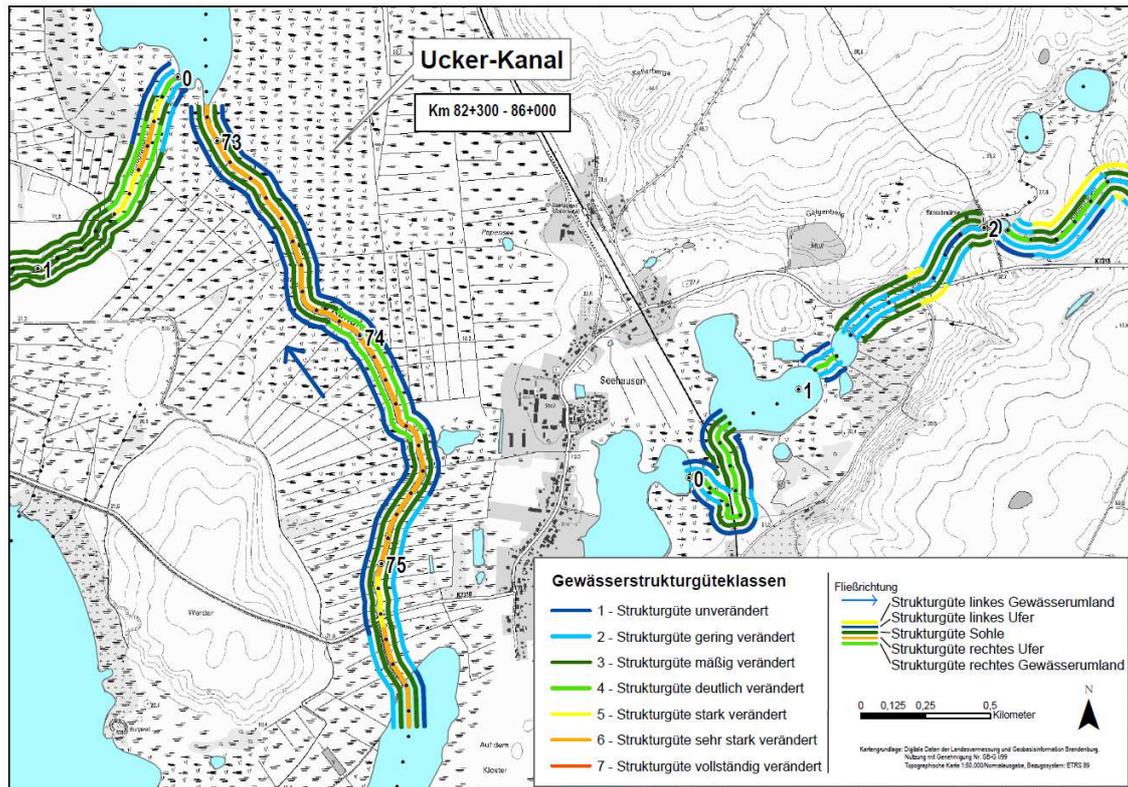
Abbildung 20: 5-Band-Darstellung für den Ucker-Kanal zwischen Oberuckersee und Möllensee

Insgesamt am schlechtesten bewertet wird die Sohle mit einer stark bis sehr stark veränderten Strukturgüte. Die Gewässersohle des Ucker-Kanals ist über den gesamten Gewässerverlauf sehr monoton strukturiert, es handelt sich hierbei über die gesamte Länge um ein nahezu stehendes Gewässer mit kaum vorhandener Breitenvarianz und Substratdiversität. Des Weiteren gibt es zumeist keine besonderen Strukturen im Bereich der Sohle, wie beispielsweise Totholzstrukturen oder angeströmte Wurzeln. Die Verbesserung der genannten Defizite würde eine Verbesserung der Strukturgüte mit sich ziehen.

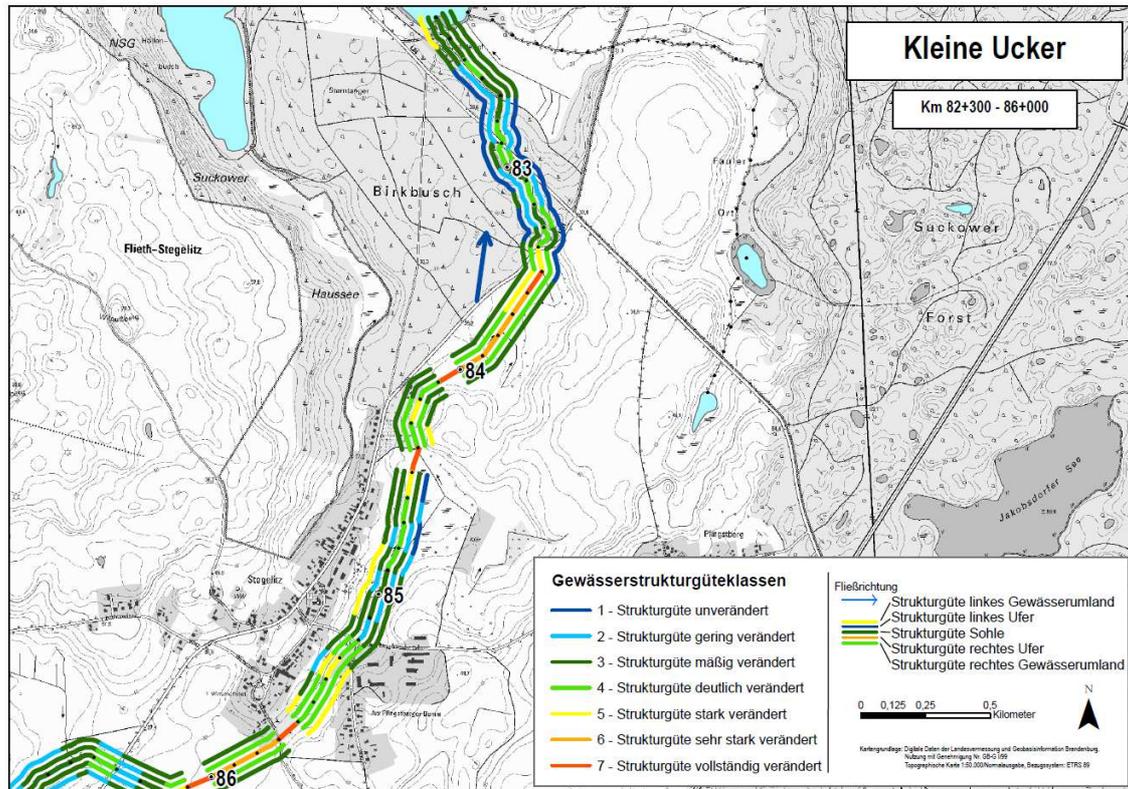
Abbildung 21: 5-Band-Darstellung für die Kleine Ucker zwischen Oberuckersee und Stegelitz

auf. Außerdem kann der obere Abschnitt der Kleinen Ucker, d.h. die Bereiche oberhalb des Großen Krinertsees nicht als natürlich bezeichnet werden.

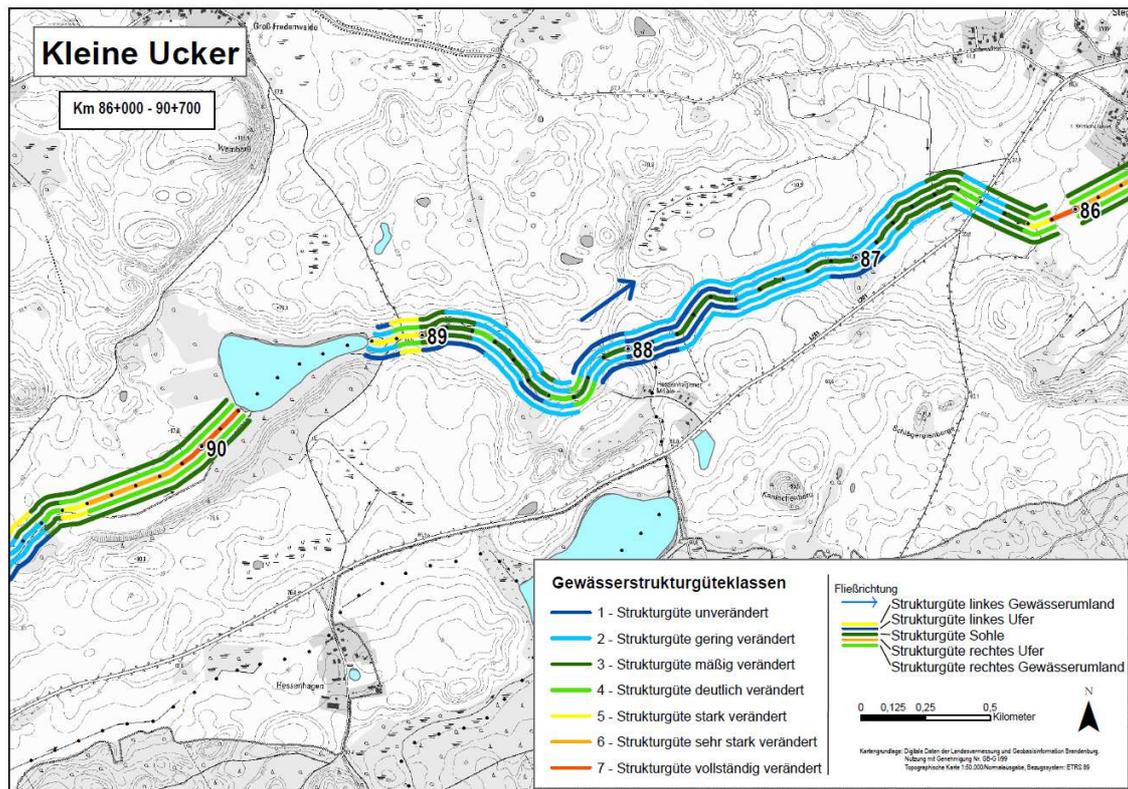
Abbildung 22: 5-Band-Darstellung der Kleinen Ucker zwischen Stegelitz und Bereich Behrendsee

Dem gegenübergestellt gibt es vergleichsweise naturnahe Abschnitte oberhalb der Einmündung der Kleinen Ucker in den Oberuckersee sowie unterhalb vom Behrendsee. Dies wird augenscheinlich ersichtlich durch die überwiegend blauen Bänder in der Strukturgütedarstellung. Sohle, Ufer und Umland weisen über weite Strecken eine gering bis mäßig veränderte Strukturgüte auf. Trotz angrenzender Ackerflächen bewirkt ein vorhandener breit ausgeprägter Gewässerentwicklungskorridor, dass die Strukturgüte für das Umland zumeist als gering bis mäßig verändert eingestuft wird.

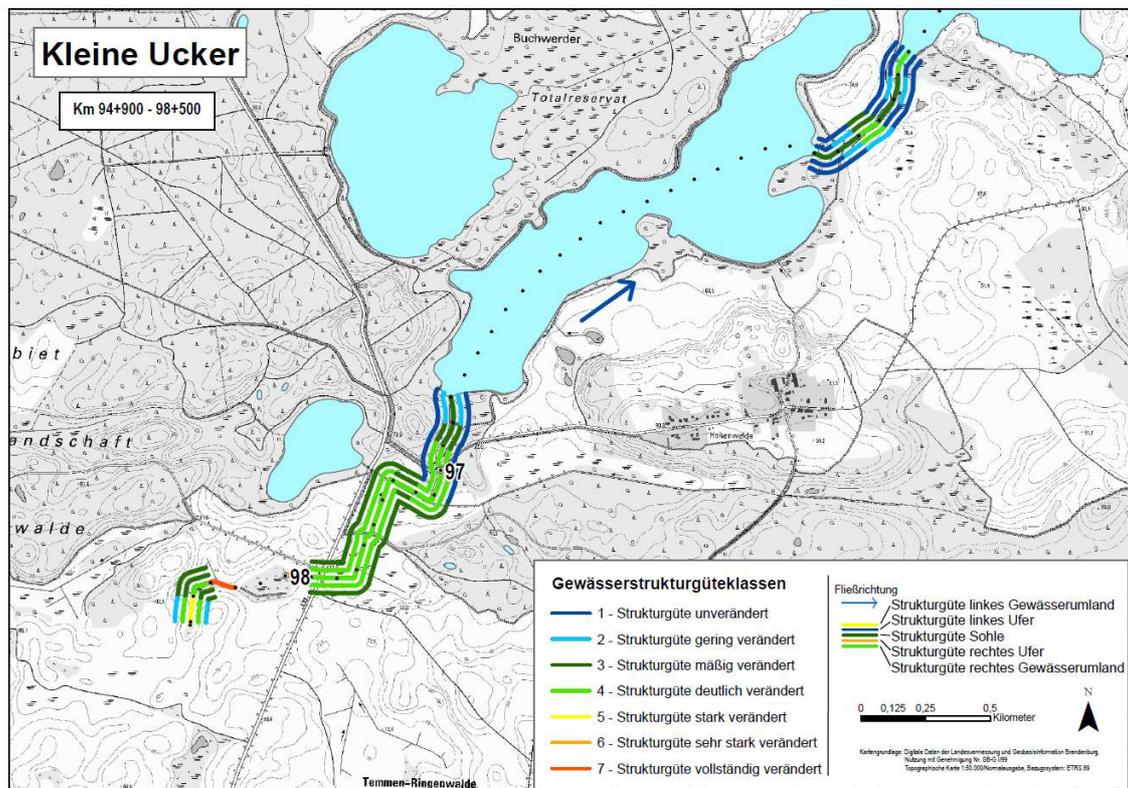
Abbildung 24: 5-Band-Darstellung der Kleinen Ucker oberhalb Großer Krinertsee

Oberhalb des Großen Krinertsees weisen die Parameter zumeist eine deutlich bis stark veränderte Strukturgüte auf. Ein Abschnitt der Kleinen Ucker ist direkt unterhalb des Quellbereiches verrohrt, dabei stellt sich die Strukturgüte der Sohle als vollständig verändert dar. Lediglich das Umland weist aufgrund von Bruchwaldbereichen am Großen Krinertsee und ansonsten zumeist extensiver Grünlandwirtschaft eine Strukturgüte von unverändert bis mäßig verändert auf.

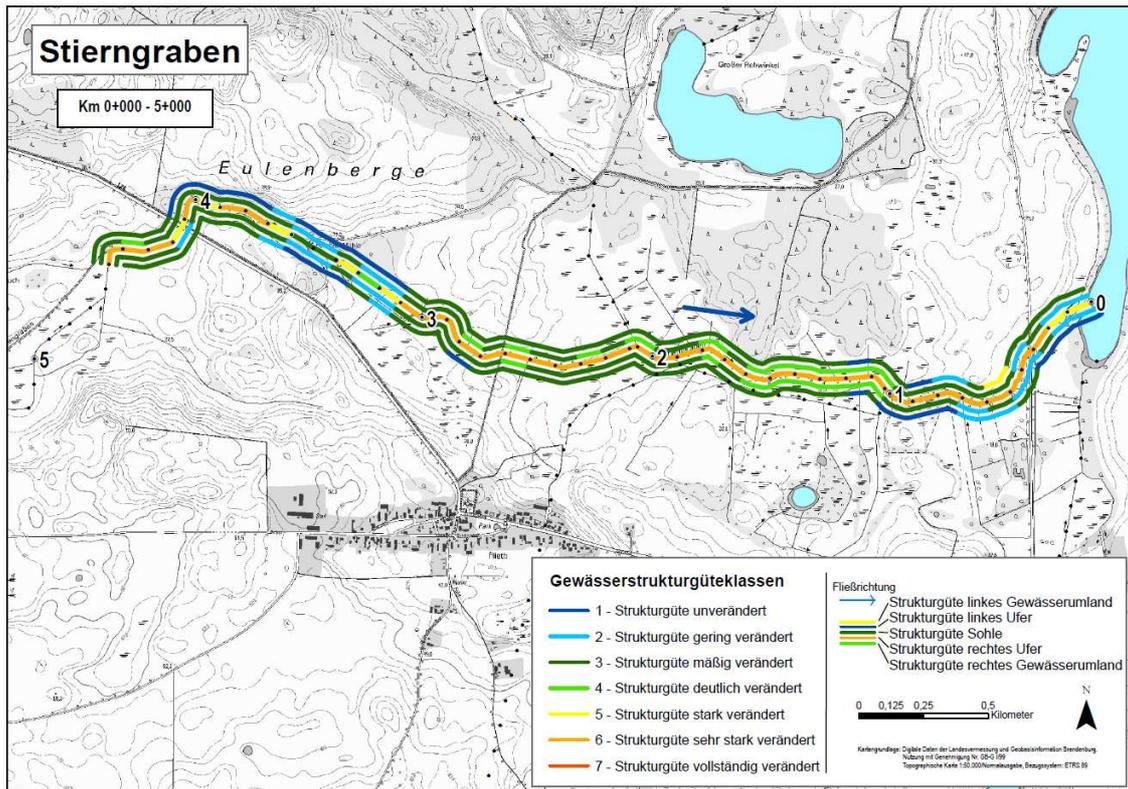
Abbildung 25: 5-Band-Darstellung des Stierngrabens im Unterlauf

Der Stierngraben durchfließt wie die Kleine Ucker vornehmlich freie Landschaft mit überwiegend Grünlandnutzung. Dadurch haben die Ufer- und Umlandstrukturen mit überwiegend 3 eine relativ gute Bewertung. Es gibt außerdem 2 sogenannte Referenzabschnitte unterhalb von Gerswalde, die sogar mit einer nur gering veränderten Gewässerstrukturgüte bewertet wurden. Als defizitär muss die Sohle im unteren Abschnitt bezeichnet werden. Durch Gewässerbegradigungen und regelmäßige Gewässerunterhaltung fehlen hier naturraumtypische Sohlenstrukturen. Ähnliches gilt für den Abschnitt oberhalb von Gerswalde. Hier reicht Ackernutzung teilweise bis an die Böschungsoberkante heran. Zu erwähnen sind außerdem Gewässerverrohrungen mit vollständig veränderter Gewässerstrukturgüte. Diese befinden sich in Höhe Gerswalde, bei Neudorf und unterhalb des Stiernsees. Der Abschnitt des Stierngrabens unterhalb von Herrenstein ist möglicherweise nicht existent. Er fehlt z.B. im Gewässerkataster des zuständigen Wasser- und Bodenverbandes.

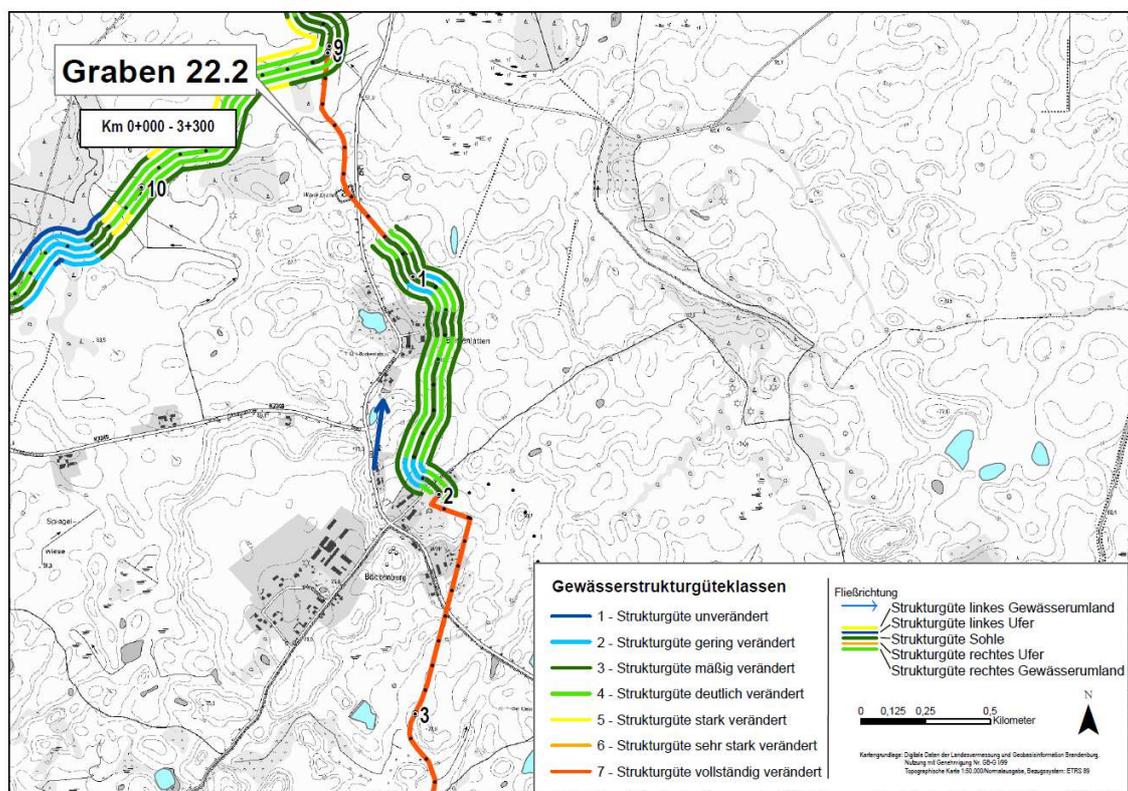
Abbildung 29: 5-Band-Darstellung des Graben 22.2 im Unter- und Mittellauf

Der Abfluss aus dem Klaren See wurde künstlich hergestellt und die lange Wiese mit der Verrohrung über Bockenberg künstlich entwässert. Die in den offenen Strecken als deutlich bis mäßig verändert eingestuftes Gewässerabschnitte rühren daher, dass das Gewässer hier durch Gelände mit Wiesennutzung gelegt wurde, die an sich als nur mäßig veränderte Umlandstruktur bewertet wird. Höhenrücken, d.h. die natürlichen Einzugsgebietsgrenzen, werden durch Verrohrungen überbrückt. Insgesamt hat der Graben 22.2 eine Gesamtstrukturgüte von 5 und nur ein ausgesprochen geringes Entwicklungspotential.

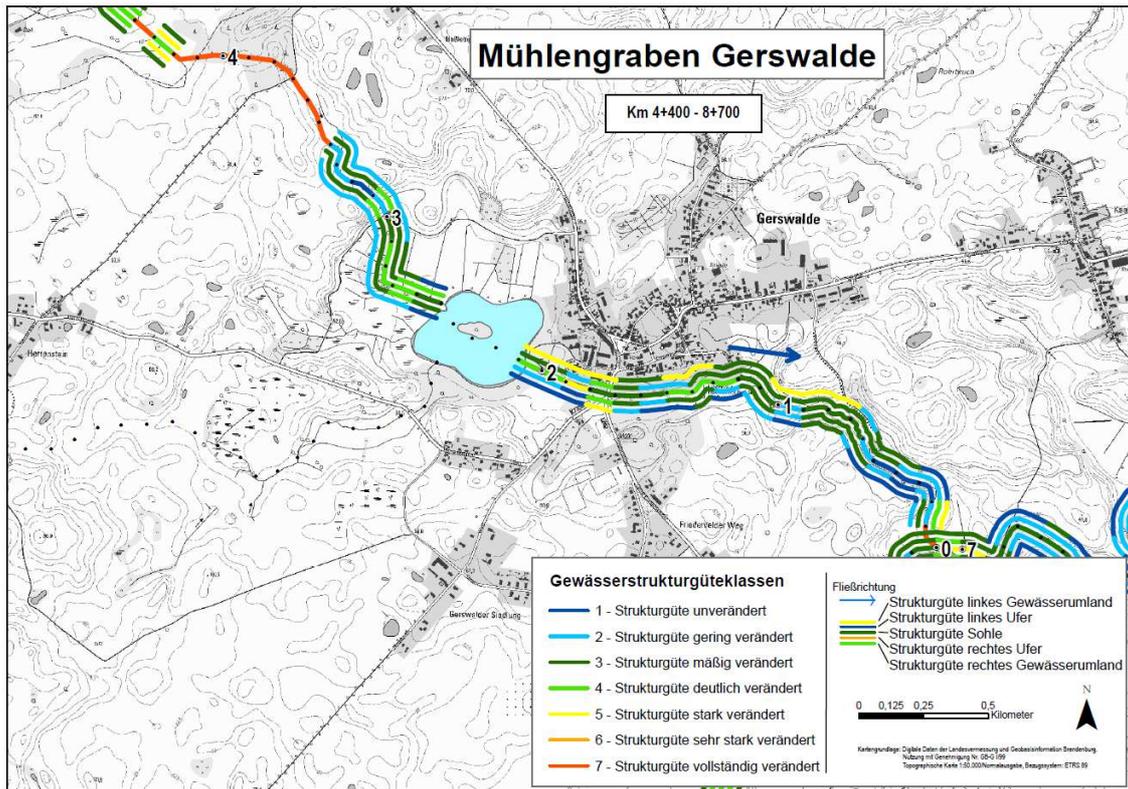
Abbildung 31: 5-Band-Darstellung des Mühlengraben Gerswalde im Unter- und Mittellauf

Innerhalb von Gerswalde ist das Gewässer überwiegend deutlich verändert. Gartennutzung mit teilweise wilden Uferbebauungen reichen bis an die Böschungsoberkante. Es gibt etliche, allerdings nur wenig strukturschädliche Stege über das Gewässer. Unterhalb von Gerswalde besitzt das Gewässer einen längeren naturbelassenen Abschnitt als kiesgeprägter Tieflandbach mit Strukturgüten zwischen 1 und 2 (unverändert bis gering verändert). Sein Wert wird durch die sich anschließende Verrohrung an seiner Mündung in den Stierngraben deutlich gemindert. Hier besteht jedoch ein hohes Entwicklungspotential für das Gewässer, wenn es an das System des Stierngrabens durch eine Öffnung der Verrohrung und eine entsprechende Gewässergestaltung angeschlossen wird.

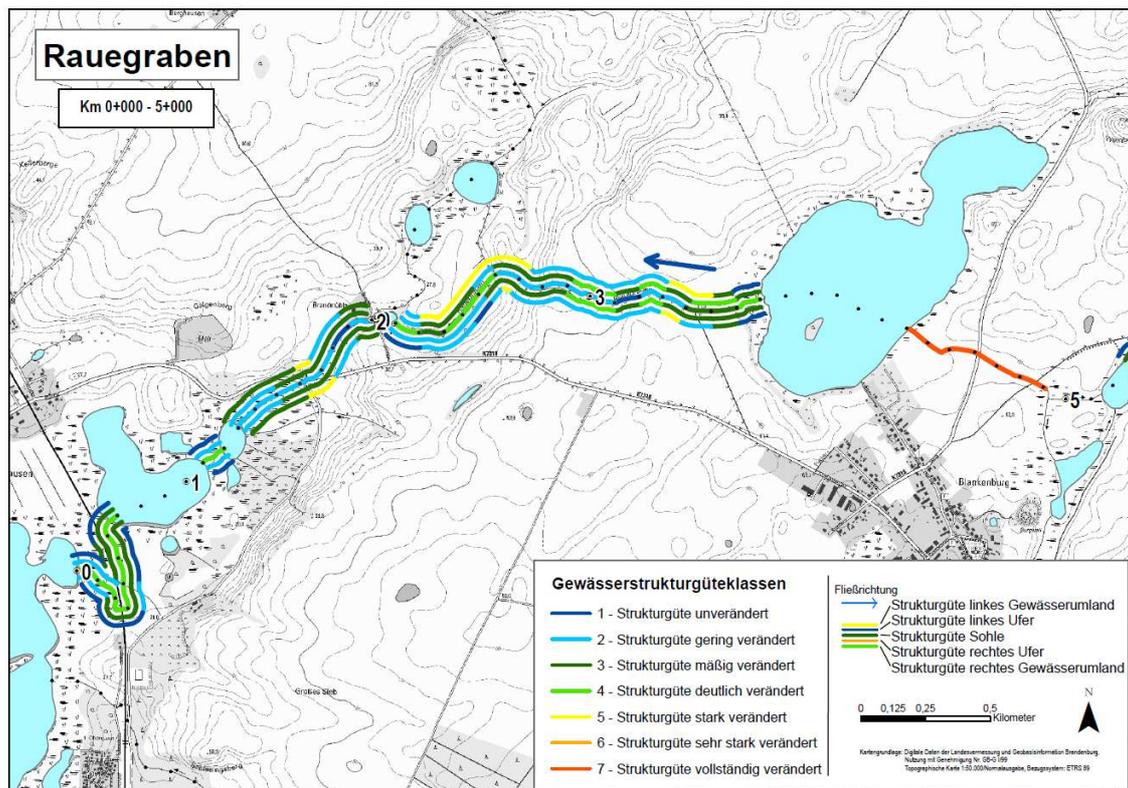
Abbildung 33: 5-Band-Darstellung des Rauegrabens im Unterlauf

Oberhalb des Blankenburger Sees wechseln sich wie auch bei den vorhergehenden Fließgewässern wieder verrohrte und begradigte Gewässerabschnitte ab. Auch hier wurde das Einzugsgebiet künstlich vergrößert. Das Entwicklungspotential ist somit auch sehr gering, die durchschnittliche Gewässerstrukturgüte von 5 bis 6 kann nur mit großem Aufwand und wenig Potential für hinsichtlich einer Verbesserung der biologischen Qualitätskomponenten erhöht werden. Vornehmlich werden ehemalige Binnensysteme entwässert. Ackernutzung reicht teilweise zumindest einseitig bis an die Böschungsoberkanten. In Bereichen von Wiesennutzung erreichen die Gewässerstrukturen immerhin 3-4, dies sagt jedoch durch die wiederkehrenden verrohrten Abschnitte wenig über die potentiellen Entwicklungsmöglichkeiten aus.

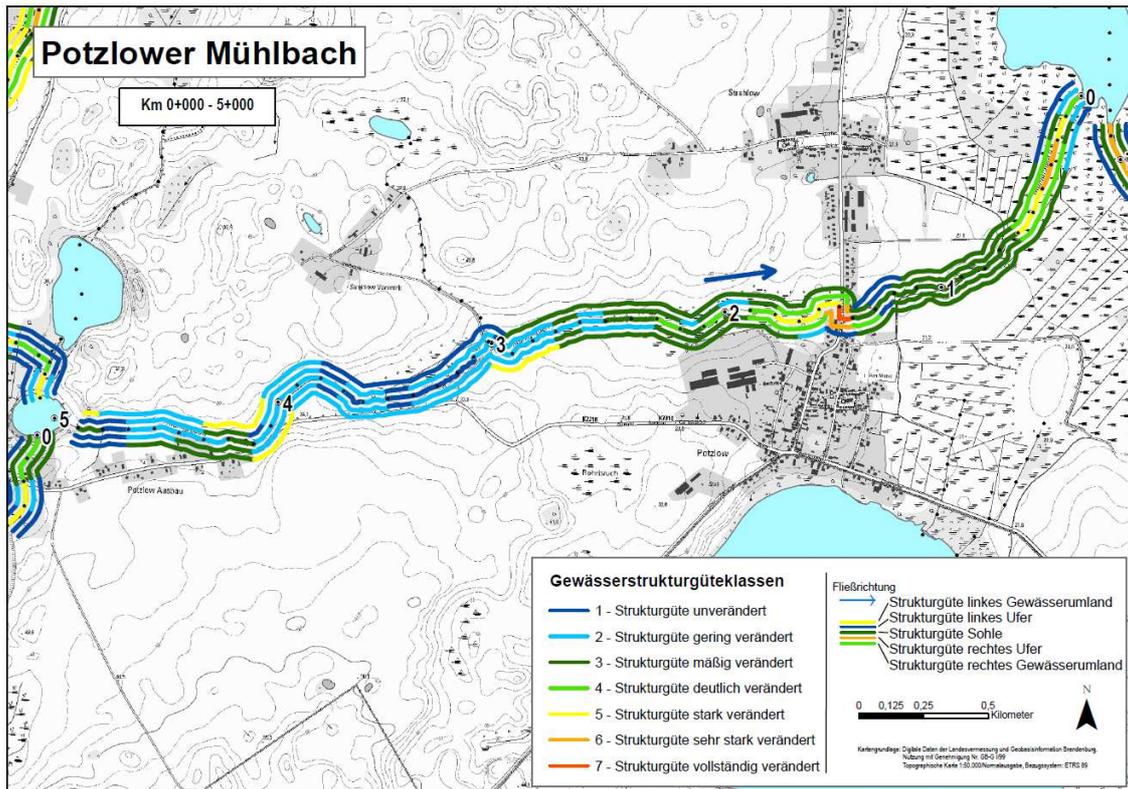
Abbildung 35: 5-Band-Darstellung des Potzlower Mühlbachs im Unter- und Mittellauf

Der Potzlower Mühlbach ist zumindest bis Pinnow ein natürliches Gewässer mit gutem Entwicklungspotential. Oberhalb von Potzlow erreicht das Gewässer auf einer längeren Strecke (ca. 3 km) Gewässerstrukturgüten von durchschnittlich 2 (gering verändert). Nur in Potzlow selbst gibt es einen sehr kurzen kanalisierten Abschnitt mit Strukturgüte 7. Unterhalb von Potzlow durchfließt das Gewässer mit bewegtem Profil Acker- und Wiesennutzung und besitzt immerhin noch eine Gewässerstrukturgüte von durchschnittlich 3 (mäßig verändert). Oberhalb von Pinnow können die gleichen Aussagen getroffen werden, wie für den Rauegraben und den Gerswalder Mühlengraben. Das Gewässer ist als künstliches Gewässer mit geringem Entwicklungspotential einzustufen. Allerdings fehlen hier längere Verrohrungen und Wanderhindernisse, so dass die Gewässerstrukturgüte insgesamt bei ca. 4-5 zu finden ist.

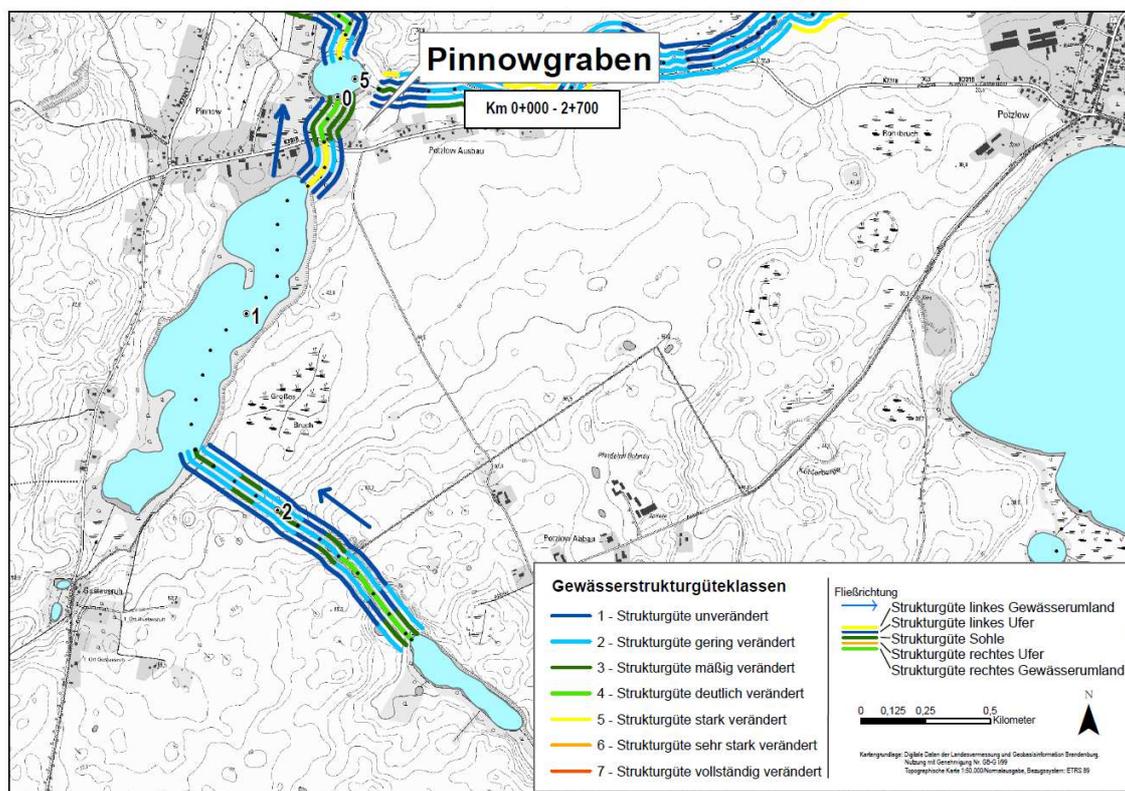
Abbildung 37: 5-Band-Darstellung des Potzlower Mühlbachs

Der Pinnowgraben ist ein relativ kurzes Gewässer, das durch die durchflossenen Seen dennoch über ein ausreichend großes Einzugsgebiet verfügt. Die Strukturgüte ist mäßig bis gering verändert. Es gibt am Auslauf des Pinnowsees ein größeres Wanderhindernis, bevor das Gewässer in den Potzlower Mühlengraben mündet.

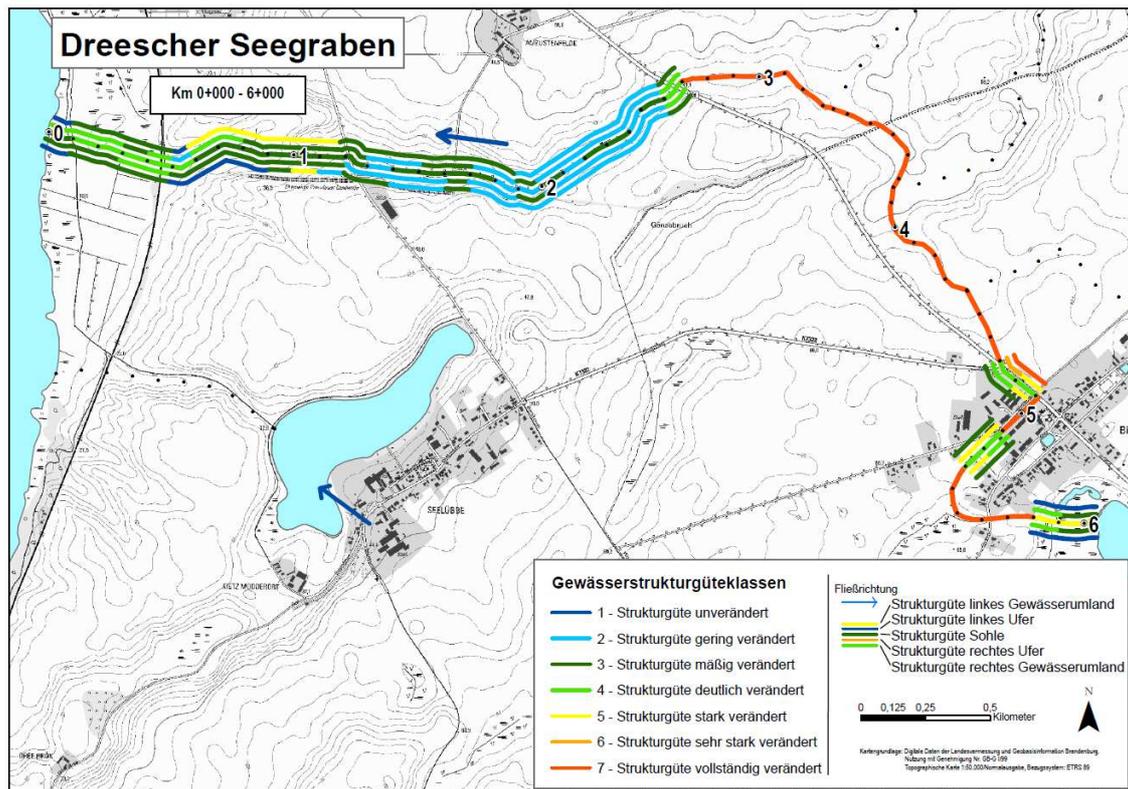
Abbildung 38: 5-Band-Darstellung des Dreescher Seegraben

Unterhalb der Bundesstraße schließt sich jedoch ein nur gering veränderter Gewässerabschnitt an, der teilweise auch noch über einen gut entwickelten Gehölzstreifen im Gewässerumfeld verfügt. Vor der Mündung in den Unteruckersee ist das Gewässer wieder sträker begradigt und reguliert. Hier befinden sich einige Wanderhindernisse in Form von Durchlässen und Querbauwerken. Die Gewässerstrukturgüte sinkt auf durchschnittlich 4 (deutlich verändert), wobei das Entwicklungspotential relativ hoch bleibt.

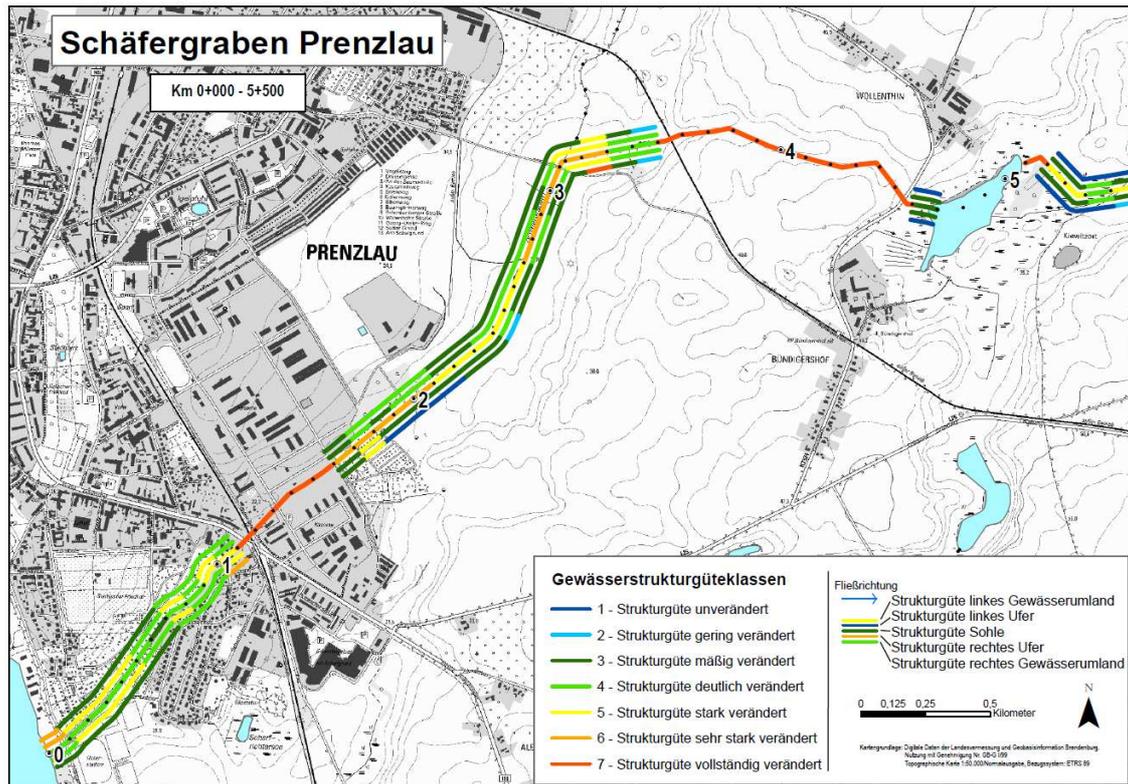
Abbildung 39: 5-Band-Darstellung des Schäfergraben im Unter- und Mittellauf

An der Bundesstraße ist das Gewässer das erste Mal verrohrt. Im Folgenden wechseln sich verrohrte und begradigte Abschnitte ab. Zumeist entwässert der Schäfergraben Ackersolle und Senken. Laut Gewässerkataster des zuständigen Wasser- und Bodenverbandes münden unterirdisch Ackerdrainagen und Entwässerungen entfernt liegender Senken in das Gewässer. Die durchschnittliche Gewässerstrukturgüte für das gesamte Gewässer liegt zwischen 5 und 6 (stark bis sehr stark verändert).

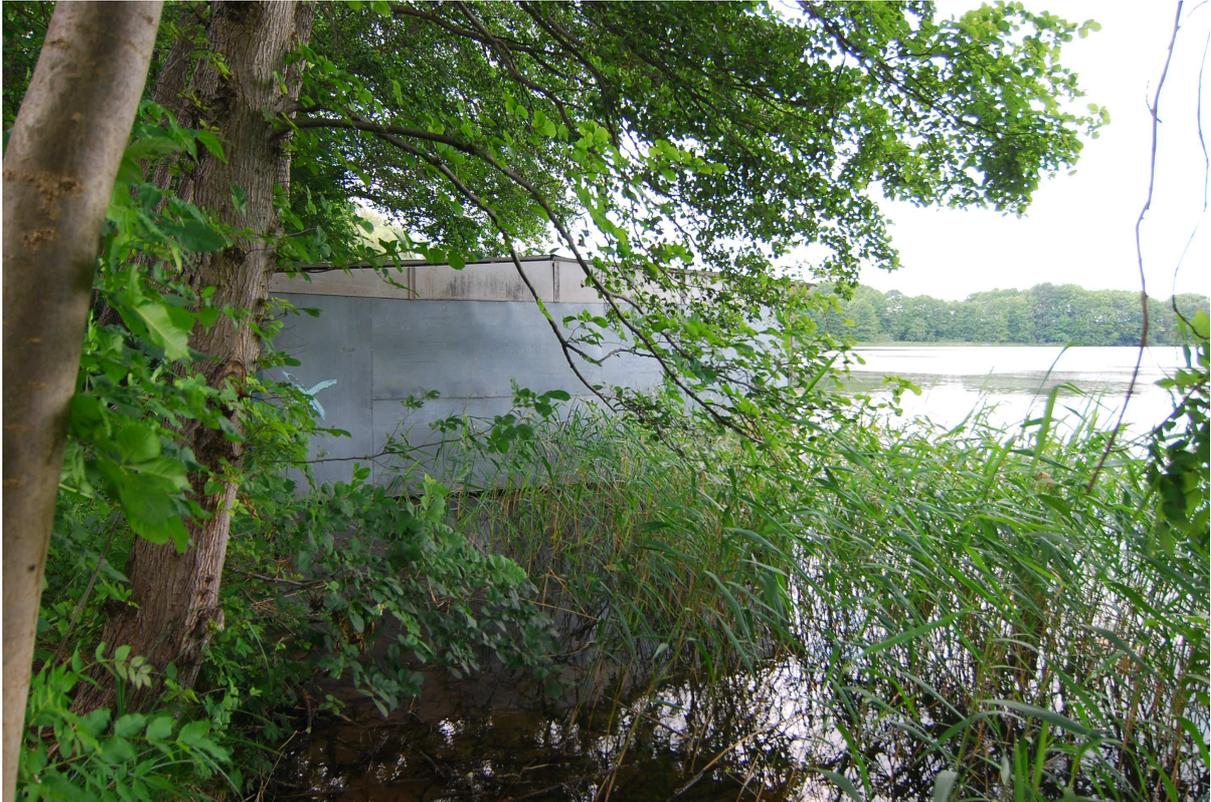
Abb.: Bootshäuser westlich Schifferhof: das Sublitoral ist flächenhaft vollständig verändert, wegen der Überschirmung durch den Ufergehölzsaum ist die Bebauung jedoch stellenweise unauffällig und auch auf dem Luftbild nicht zu erkennen.

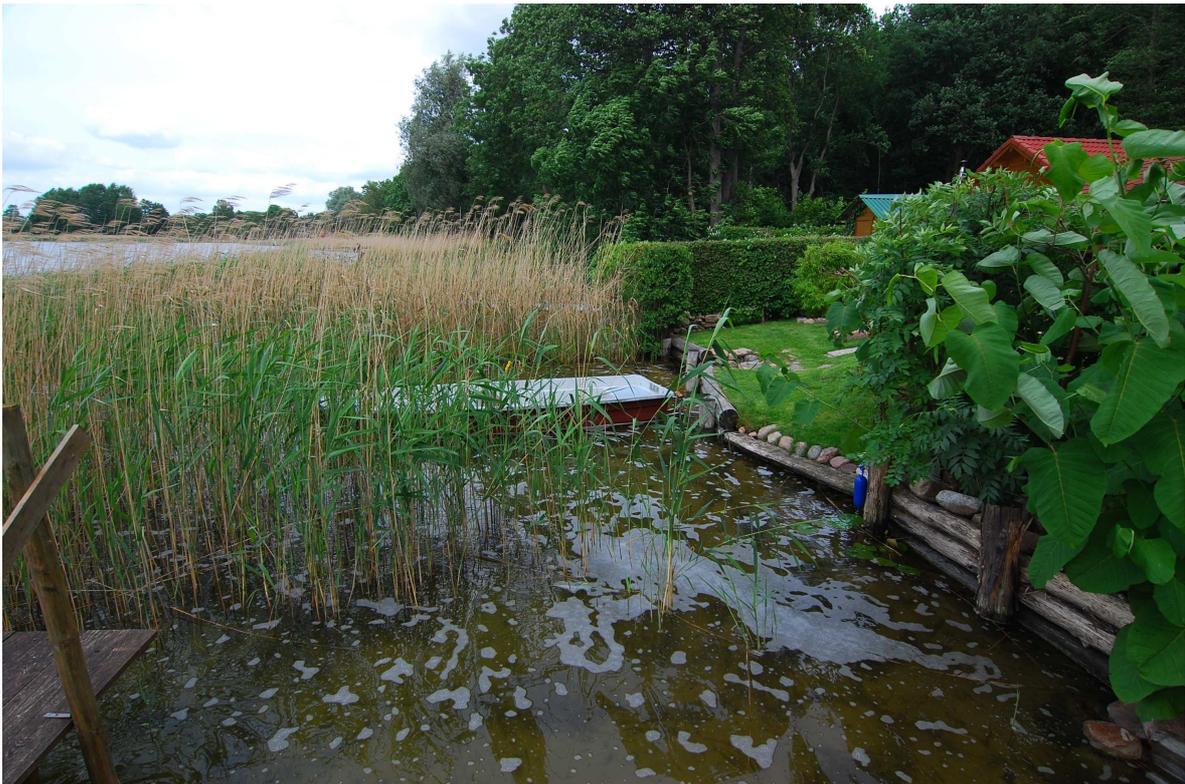
Abb.: erheblich veränderte Uferzone südlich von Quast: während kleine Lücken im Röhricht und offene Sedimente noch als Strukturanreicherung gesehen werden können, ist die Befestigung der Wasserlinie mit Holz und Steinen als äußerst negativ zu bewerten – die amphibische Zone ist hier völlig ausgelöscht.

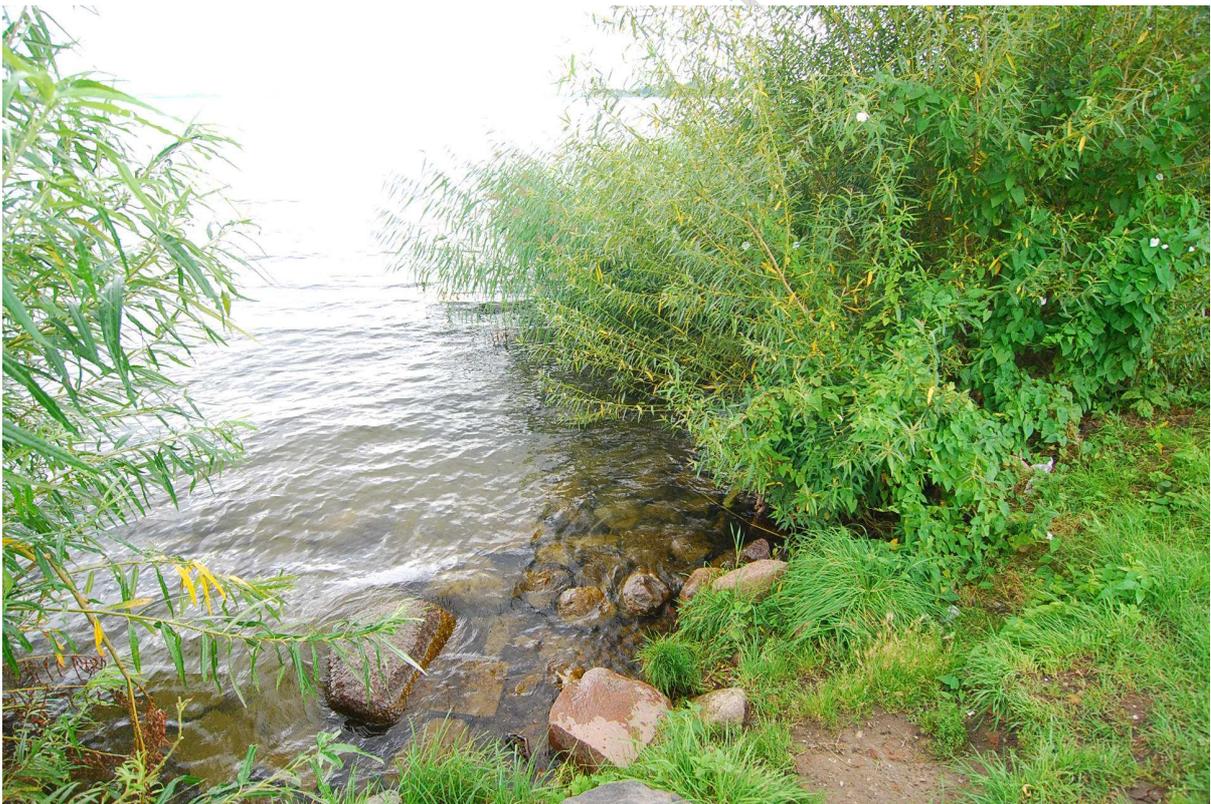
Abb.: Unnötige Uferbefestigung mit Geröllpackung im Nordteil des Sees. Diese führte nicht nur zur Abwertung an der Wasserlinie, sondern auch für die Flachwasserzone um eine Indexstufe.
