# Gewässerentwicklungskonzept (GEK) Ucker1 (Uck\_Ucker 1)

## Kurzfassung

**Arbeitsstand:** April 2012

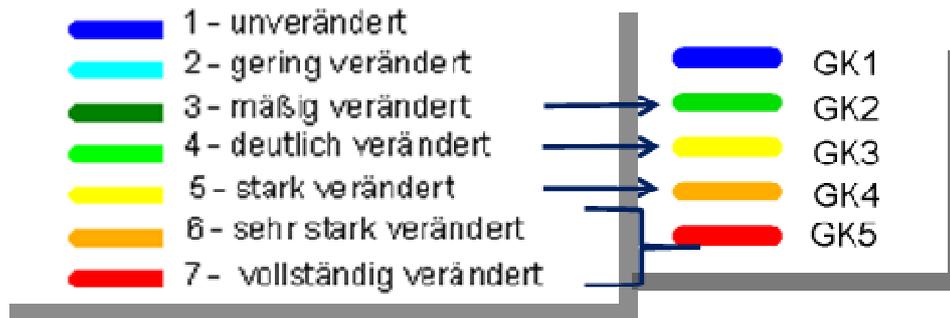
Im Unterschied dazu erfolgt eine weitere Darstellung nach Bewertung der WRRL in einer zusammenfassenden 5-stufigen Güteklasse-Skala (siehe Anlagen: Karte 5-3)

Abbildung 3: Zusammenfassung der 7 Strukturgüteklassen in eine 5-stufige Güteklasse-Skala<sup>5</sup>

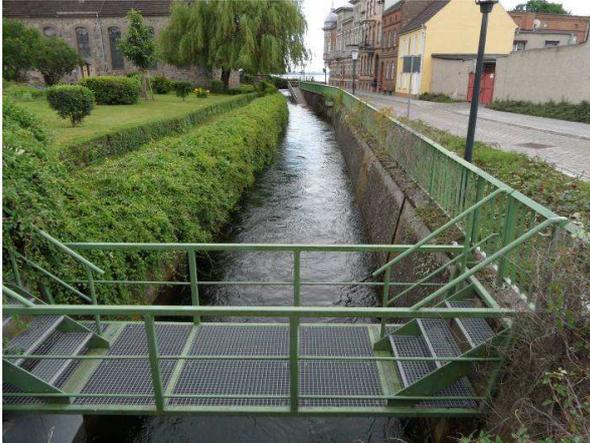
**Foto 1: verbauter Uckerabschnitt unterhalb Seeausfluss Unteruckersee**

Der kanalartig ausgebaute Gewässerabschnitt unterhalb des Wehres Auslauf Unteruckersee wurde insgesamt mit der Strukturgüte 6-7 (sehr stark bis vollständig verändert) bewertet.

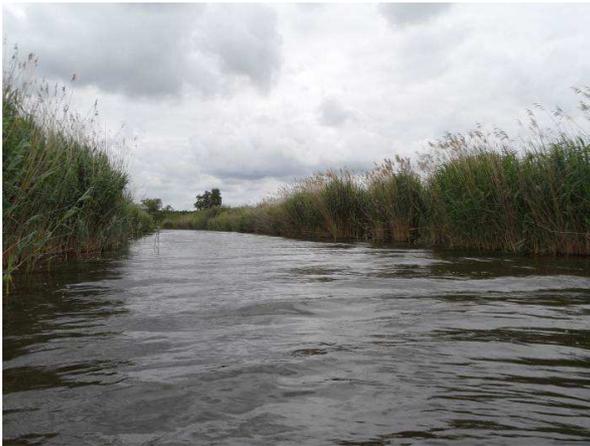
**Foto 2: Ucker-Kanal**

Der Ucker-Kanal verbindet den Oberuckersee mit dem Unteruckersee und durchströmt dabei eine feuchte Niedermoorniederung mit teilweise extensiver Grünlandbewirtschaftung im Randbereich. Weite Bereiche des Gewässerumfeldes werden aufgrund hoher Wasserstände von großen Röhrichtbeständen bedeckt. Die Tatsache eines überwiegend naturnahen Gewässerumfeldes entlang des Ucker-Kanals zwischen Ober- und Unteruckersee spiegelt sich in der zumeist unveränderten bis gering veränderten Strukturgüte für das linke und rechte Gewässerumland wieder. Hingegen weisen beide Ufer eine mäßig bis deutlich veränderte Strukturgüte auf, da zumeist monoton von Röhricht und wenigen Sträuchern bewachsene Uferbereiche anzutreffen sind. Geringfügig strukturreichere Uferabschnitte mit Gehölzen finden sich vor allem in dem Abschnitt zwischen Oberuckersee und Möllensee, die jedoch keine deutliche Verbesserung der Strukturgüte erkennen lassen.

Insgesamt am schlechtesten bewertet wird die Sohle mit einer stark bis sehr stark veränderten Strukturgüte. Die Gewässersohle des Ucker-Kanals ist über den gesamten Gewässerverlauf sehr monoton strukturiert, es handelt sich hierbei über die gesamte Länge um ein nahezu stehendes Gewässer mit kaum vorhandener Breitenvarianz und Substratdiversität. Des Weiteren gibt es zumeist keine besonderen Strukturen im Bereich der Sohle, wie beispielsweise Totholzstrukturen oder angeströmte Wurzeln. Die Verbesserung der genannten Defizite würde eine Verbesserung der Strukturgüte mit sich ziehen.

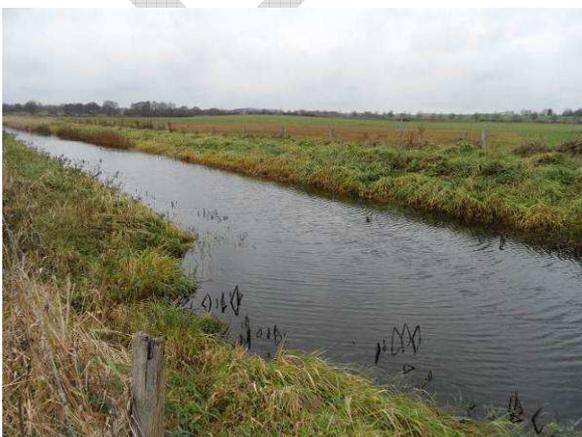
**Foto 3: Kleine Ucker (strukturarm)**

Die Gewässerabschnitte der Kleinen Ucker mit einer sehr stark bis vollständig veränderten Sohle befinden sich jeweils in einer Grünlandniederung. Das Gewässer ist dort stark begradigt und durch Wehre aufgestaut. Es sind dort überwiegend keine Sohlstrukturen mehr vorhanden. Entsprechend der Gewässerbegradigung betrifft dies ebenfalls die Ufer mit nur geringfügigen Uferstrukturen. Die Ufer weisen demzufolge eine stark bis sehr stark veränderte Strukturgüte auf, abschnittsweise verbessern vorhandene Gehölzstrukturen die Strukturgüte der jeweiligen Uferseite in geringem Maße. Aufgrund von extensiver Grünlandbewirtschaftung im Gewässerumfeld weist die Strukturgüte für das Land eine zumeist mäßige Veränderung auf.

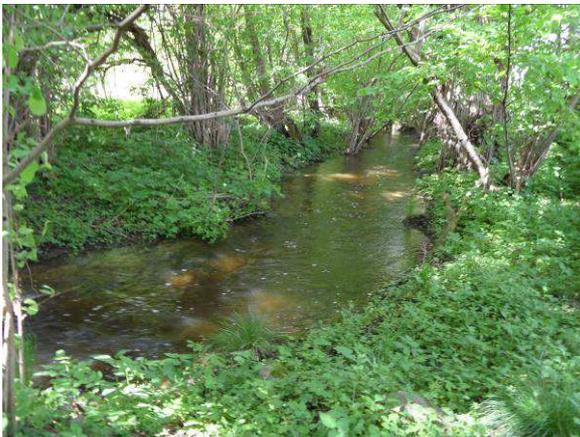
**Foto 5: Kleine Ucker (naturnah)**

Dem gegenübergestellt gibt es vergleichsweise naturnahe Abschnitte oberhalb der Einmündung der Kleinen Ucker in den Oberuckersee sowie unterhalb vom Behrendsee. Dies wird augenscheinlich ersichtlich durch die überwiegend blauen Bänder in der Strukturgütedarstellung. Sohle, Ufer und Umland weisen über weite Strecken eine gering bis mäßig veränderte Strukturgüte auf. Trotz angrenzender Ackerflächen bewirkt ein vorhandener breit ausgeprägter Gewässerentwicklungskorridor, dass die Strukturgüte für das Umland zumeist als gering bis mäßig verändert eingestuft wird.

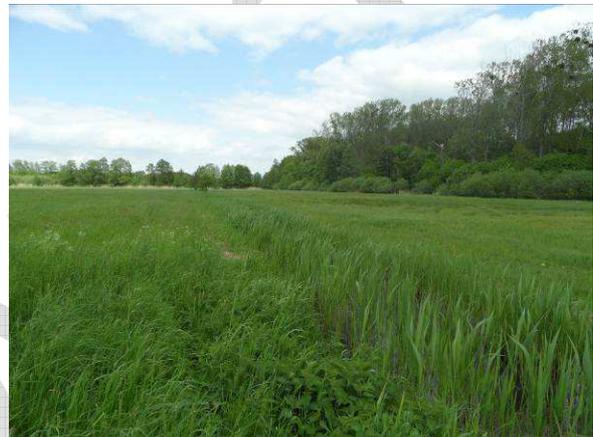
**Foto 6: Kleine Ucker (naturfern)**

Oberhalb vom Behrendsee durchfließt die Kleine Ucker wiederum eine extensiv bewirtschaftete feuchte Grünlandniederung bevor sie in den Behrendsee einmündet. Sohle sowie Ufer sind dort sehr monoton ausgeprägt mit nur wenigen Strukturelementen, erkennbar an der Darstellung der entsprechenden Gewässerstrukturgüteklassen von 4 bis 6 für die Gewässer-  
sohle.

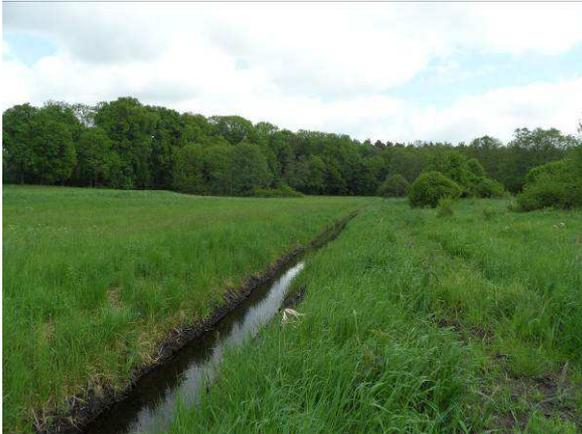
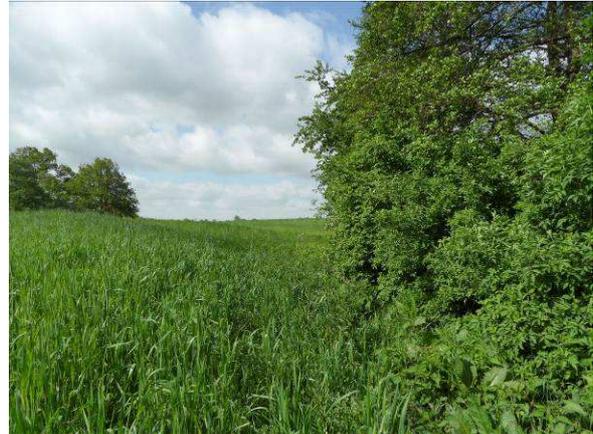
**Foto 9: Kleine Ucker oberhalb Großer Krinertsee Foto 10: Quellbereich Kleine Ucker**

Oberhalb des Großen Krinertsees weisen die Parameter zumeist eine deutlich bis stark veränderte Strukturgüte auf. Ein Abschnitt der Kleinen Ucker ist direkt unterhalb des Quellbereiches verrohrt, dabei stellt sich die Strukturgüte der Sohle als vollständig verändert dar. Lediglich das Umland weist aufgrund von Bruchwaldbereichen am Großen Krinertsee und ansonsten zumeist extensiver Grünlandwirtschaft eine Strukturgüte von unverändert bis mäßig verändert auf.

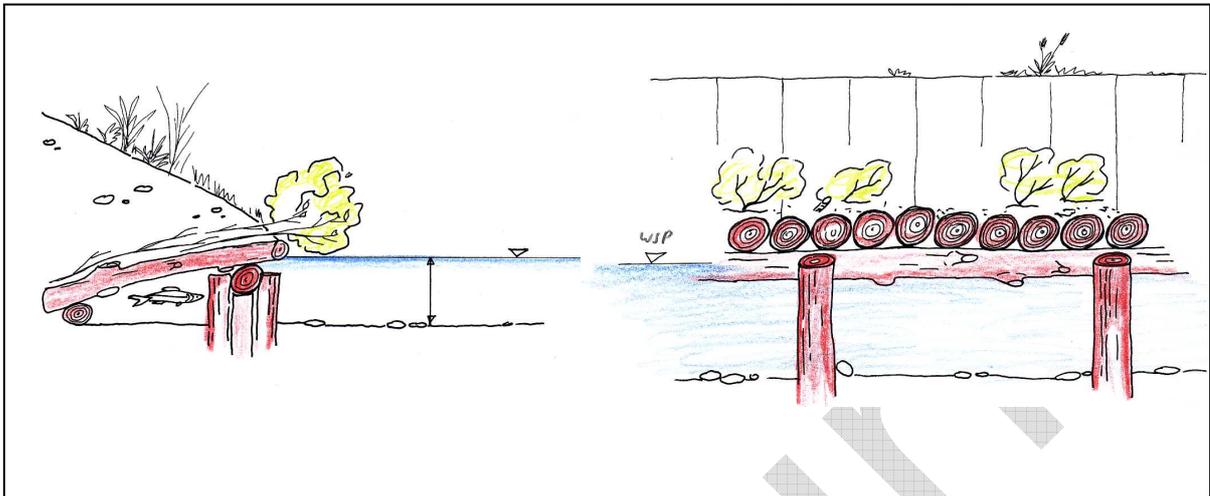
Zur Verbesserung der Strukturvielfalt der Gewässersohle werden Rauigkeitselemente im wasserführenden Bereich des Gewässerprofils eingebracht. Dabei dient Totholz als Strömungsenker und zum initiieren eigendynamischer Prozesse im Bereich der Gewässersohle. Zur Fixierung sollten diese Elemente durch verankerte Wurzelstöcke und Stammstücke stabilisiert werden, um Bereiche mit unterschiedlichen Fließgeschwindigkeiten und somit verschiedene aquatische Lebensbedingungen auf engem Raum zu schaffen. In einem Fließgewässer müssen zudem Ruheplätze für die Fischfauna geschaffen werden. Eine kurzfristig umsetzbare Lösung, ist das Anlegen von Fischunterständen, die aus unterschiedlich großen Ästen und Stämmen bestehen und eine Hohlraum am Ufer bilden. Dies dient als Ersatz für vorhängende Uferbäume.

Abbildung 4: Strukturverbessernde Maßnahmen an der Gewässersohle (Fischunterstände)

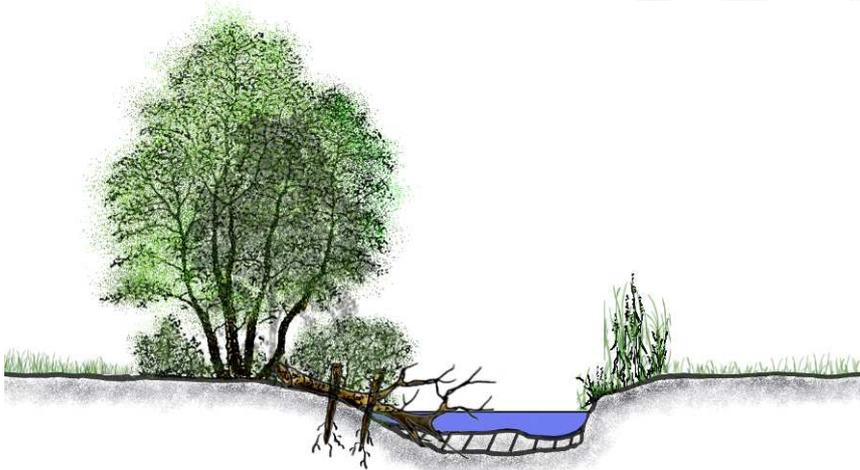
Bei Umsetzung der Maßnahmen muss in Vorflutbereichen auf den Rückstau geachtet werden. Es sollte versucht werden, den Stromstrich zu dynamisieren, um schneller fließende Bereiche zu erlangen. Dadurch werden günstige Laichstandorte für Leitarten von Schlammablagerungen freigehalten.

Abbildung 5: Strukturverbessernde Maßnahmen an der Gewässersohle (Totholz und Substrat einbringen)

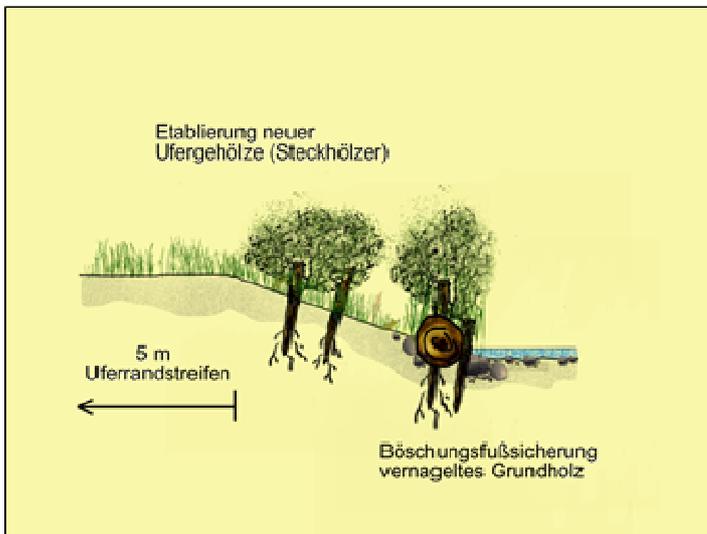
Loses Astwerk und Stammteile werden im Uferrandstreifen außerhalb des Hauptanströmberreiches zu Haufen geschichtet und beispielsweise durch austriebsfähige Weidensetzstangen, Holzpfähle und Kokosstrick gesichert.

Abbildung 6: Strukturanreicherung der Ufer durch Steckhölzer

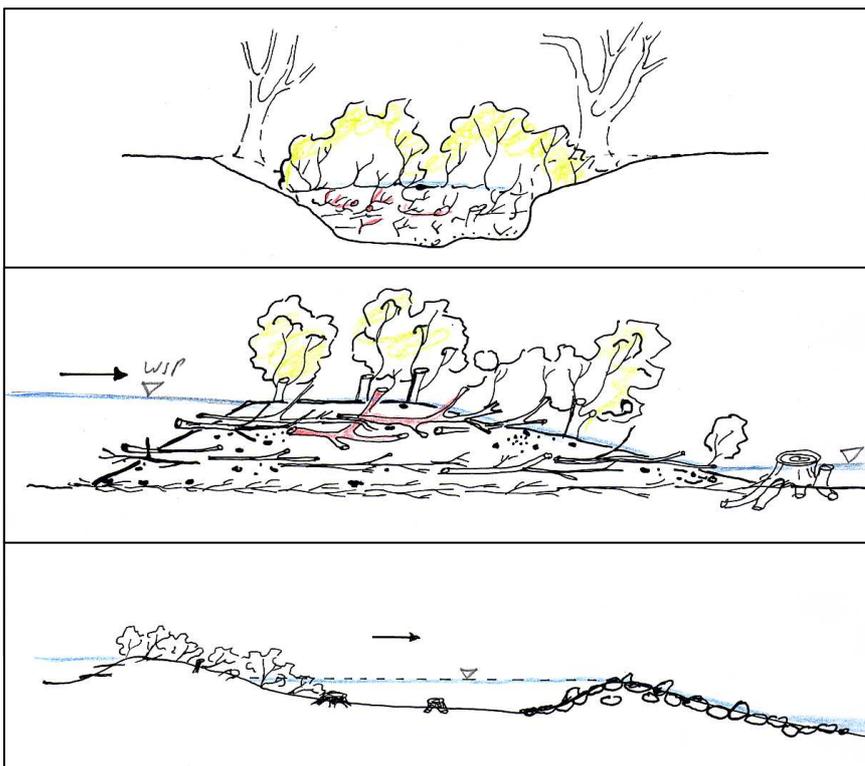
Es erfolgt der Einbau einer Schwellenstaffel mit ständig unter Wasser befindlichen Totholzschwellen. Geplant ist der Aufbau einer naturnahen Schwellenstaffel, welche die Sohle stabilisiert und durch Sedimentation in den Schwellenzwischenräumen zu einer generellen Anhebung des Sohlenniveaus führt. Die dabei entstehenden wechselnden Gefälleverhältnisse und wechselnden Tiefen zwischen stärksten Anlandungsbereichen oberhalb der Schwellen und geringeren erst allmählich wachsenden Anlandungen unterhalb sind gewünscht und werden als ökologisch vorteilhaft eingestuft. Die Herstellung sollte durch Aufweitung des Profils und Einschleppen seitlichen Materials erfolgen. Die Schwelle wird aus 2 Pfahlreihen im Abstand von ca. 5 m hergestellt, die Zwischenräume werden dabei mit Bodenmaterial und Totholz aufgefüllt. Im Gewässerumfeld befindliche Drainagen müssen bei der Planung beachtet und ggf. höher anlegt werden. Alternativ können auch Sammler zur gesonderten Entwässerung gebaut werden.

Abbildung 7: Maßnahmen zur Sohlanhebung

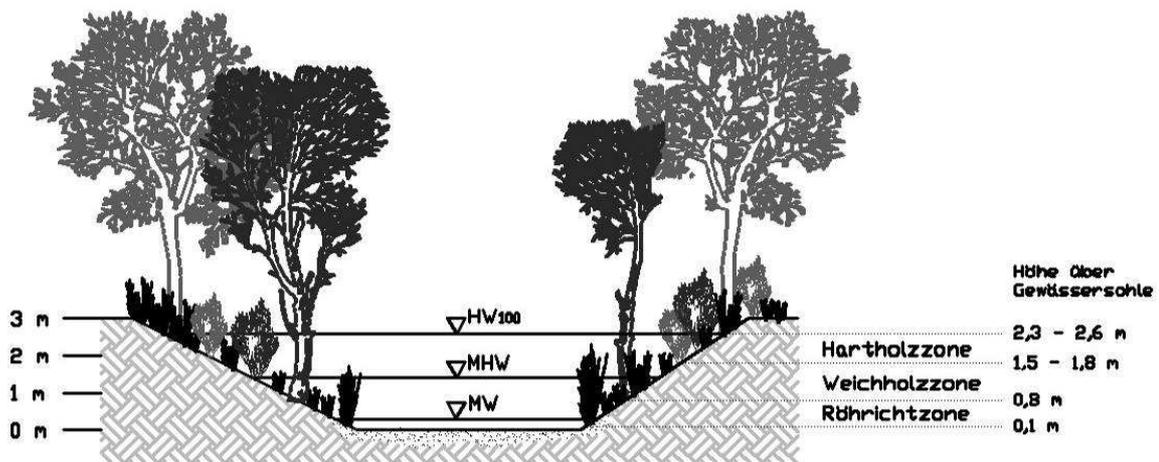
Das Anlegen neuer Ufergehölze bzw. das Verdichten vorhandener Gehölzstreifen dient vorwiegend der Beschattung des Gewässers und vermindert damit ein zu starkes Pflanzenwachstum im Bereich der Gewässersohle. Zudem erlangt der gesamte Uferbereich eine Aufwertung als Lebensraum für die Flora und Fauna. Die Pflanzung sollte unregelmäßig in Gruppen erfolgen. In unregelmäßigen Abständen sollten Bäume und Sträucher in Gruppen angepflanzt werden. Für eine Neuansiedlung von Gehölzen auf der Uferböschung und im Gewässerrandstreifen sollten ausschließlich standortheimische Gehölze verwendet werden. In Frage kommende Arten sind: Schwarz-Erle (*Alnus glutinosa*), Silberweide (*Salix alba*), Bruchweide (*Salix fragilis*), Gemeine Esche (*Fraxinus excelsior*), Feldulme (*Ulmus minor*), Flatterulme (*Ulmus laevis*), Gewöhnliches Pfaffenhütchen (*Euonymus europaeus*), Schwarzer Holunder (*Sambucus nigra*), Gemeine Hasel (*Corylus avellana*) und Gewöhnlicher Schneeball (*Viburnum opulus*).

Abbildung 8: Idealbild zur Entwicklung von Gehölzstrukturen am Gewässerufer

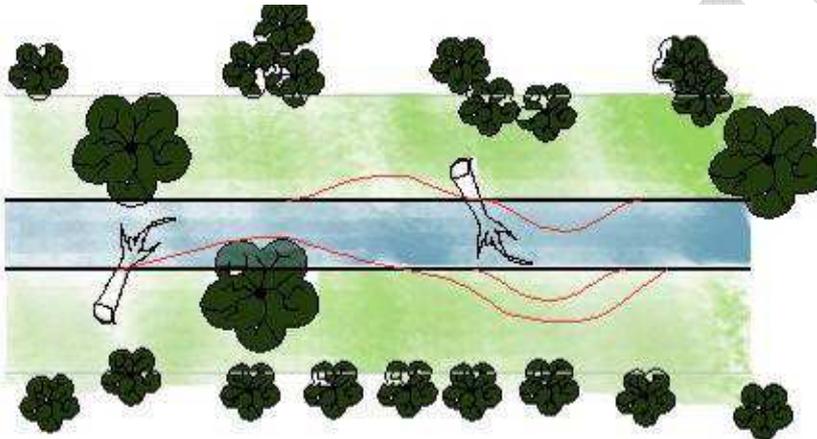
Für eine naturnähere und eigendynamische Entwicklung des Gewässerlaufes werden Strömungsenker eingebaut, die ein Anströmen der Uferbereiche bewirken. Dadurch finden Ausspülungen und Anlandungen der natürlichen Substrate im Bereich der Sohle und Ufer statt. Dies führt zu einer Strukturanreicherung im Bereich der Gewässersohle und fördert die Entwicklung eines guten ökologischen Zustands. Um den Prozess der Eigendynamik nicht zu stören sollte die Gewässerunterhaltung entsprechend eingeschränkt bzw. völlig eingestellt werden.

Abbildung 9: Initiierung der Eigendynamik durch Strömungsenker

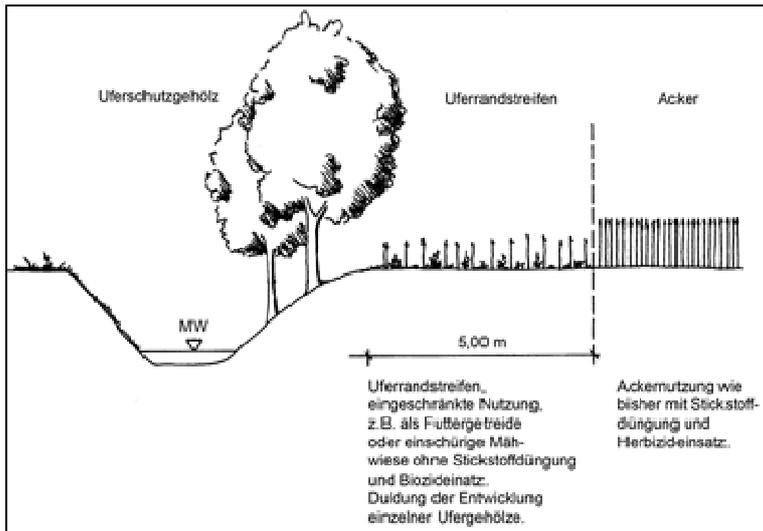
Um den bereits vorhandenen naturnahen Zustand des Gewässerlaufes zu unterstützen und Nährstoffeinträge aus der landwirtschaftlichen Nutzung zu mindern, sollte der Gewässerentwicklungskorridor weiter ausgedehnt werden. Entlang des Gewässers sollten 10 m breite Gewässerrandstreifen ausgewiesen werden, innerhalb derer keine intensive landwirtschaftliche Nutzung mehr erfolgt, ggf. sollte ein bereits vorhandener Gehölzgürtel ergänzt werden.

**Abbildung 10: Schematische Darstellung zur Uferrandstreifengestaltung – gewässerträgliche Nutzung**

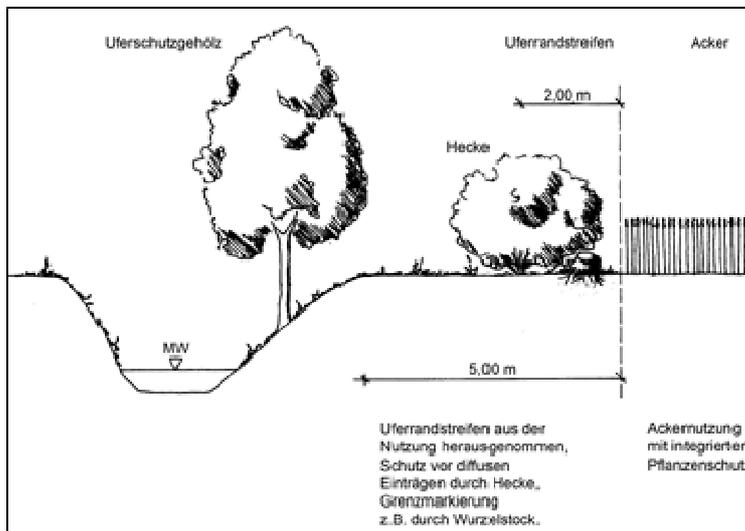
**Abbildung 11: Schematische Darstellung zur Uferrandstreifengestaltung – Schutz vor unberechtigter Nutzung, z.B. durch gerodete Wurzelstöcke und Gehölze**

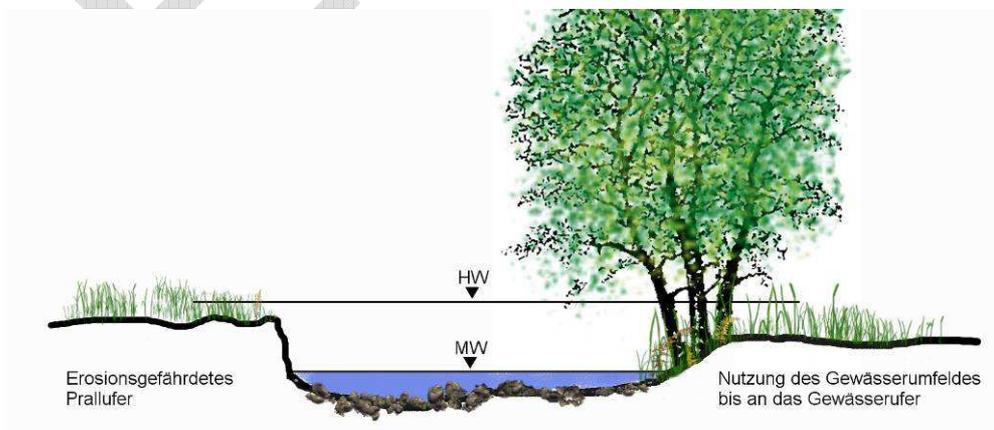
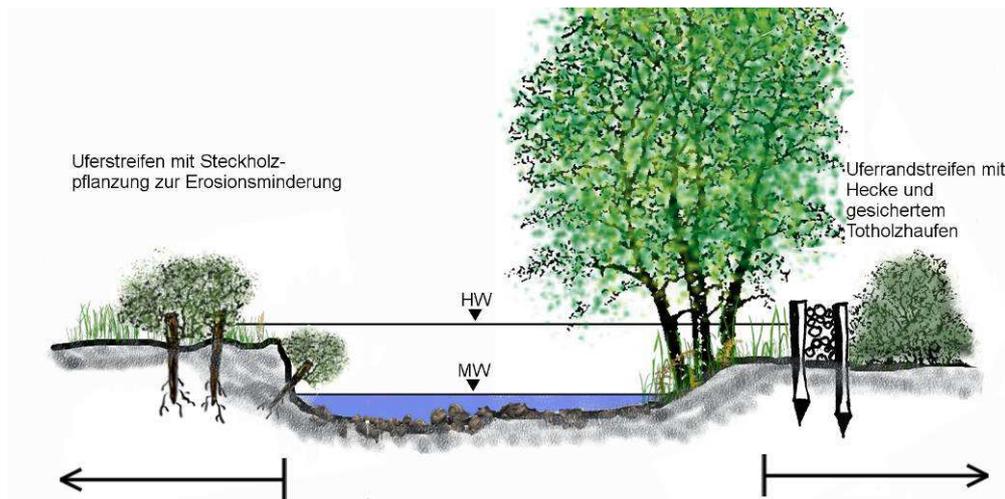
Abbildung 12: Erosionsminderung und Anlage von Uferrandstreifen zur angrenzenden Nutzung
