Bauwerksdokumentation	Gewässer : <i>Raregraben</i>	Station von: <i>0+275</i> km	Blatt 3. ...		
	Gewässerbegehung	Abschnittsnr.: <i>3</i>			
BW-Nummer		<i>Bahndamm</i>

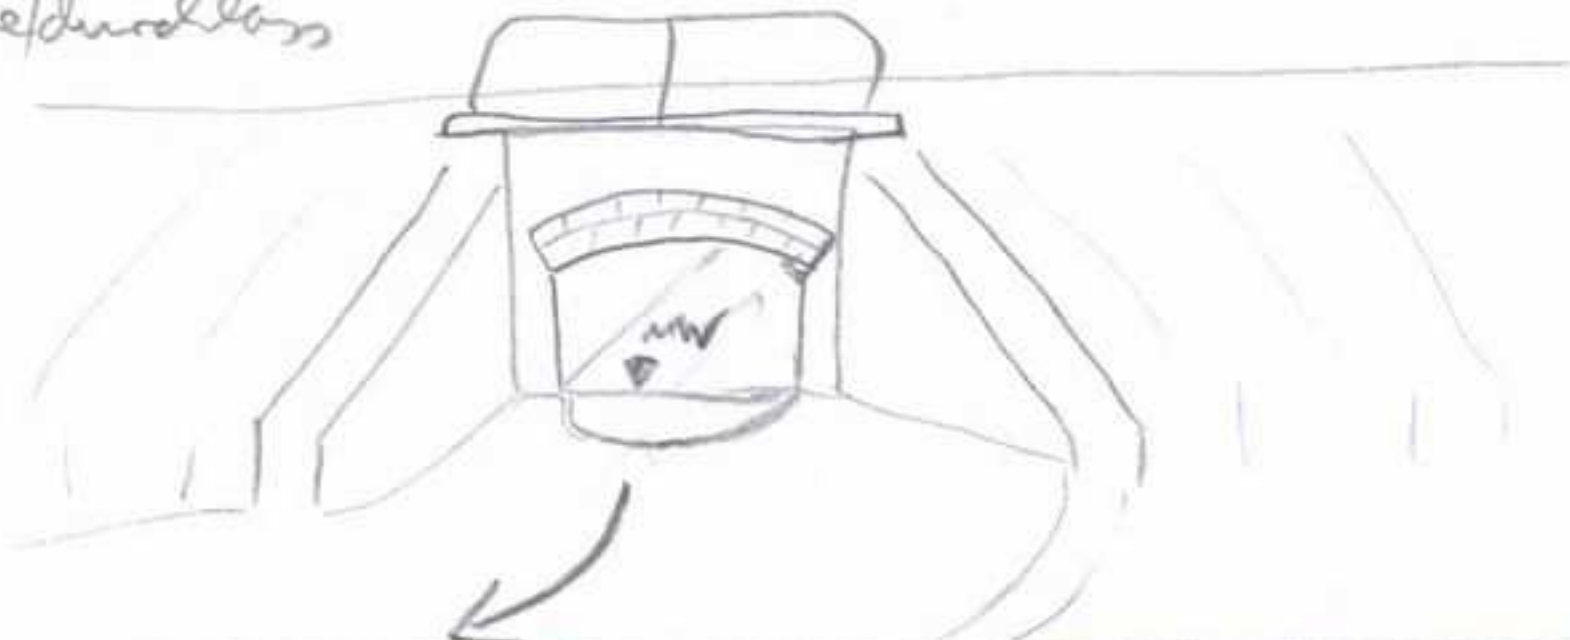
Bauwerksart	<i>Eisenbahnbrücke/durchlass</i>				
Material	<i>Beton + Stein</i>				
Breite [cm]	<i>150</i>				
Länge [cm]	<i>1500</i>				
Durchmesser [mm]					
Überdeckung [cm]					
Stauhöhe [cm]					
Rückstau [ca. m nach oberhalb]					
Ökologische Durchgängigkeit	Fische	Wasserwirbellose	Fischotter		
Beschreibung	<i>bedingt durchgängig</i>				
Mangel / Baulicher Zustand	/				
Maßnahmenvorschlag	/

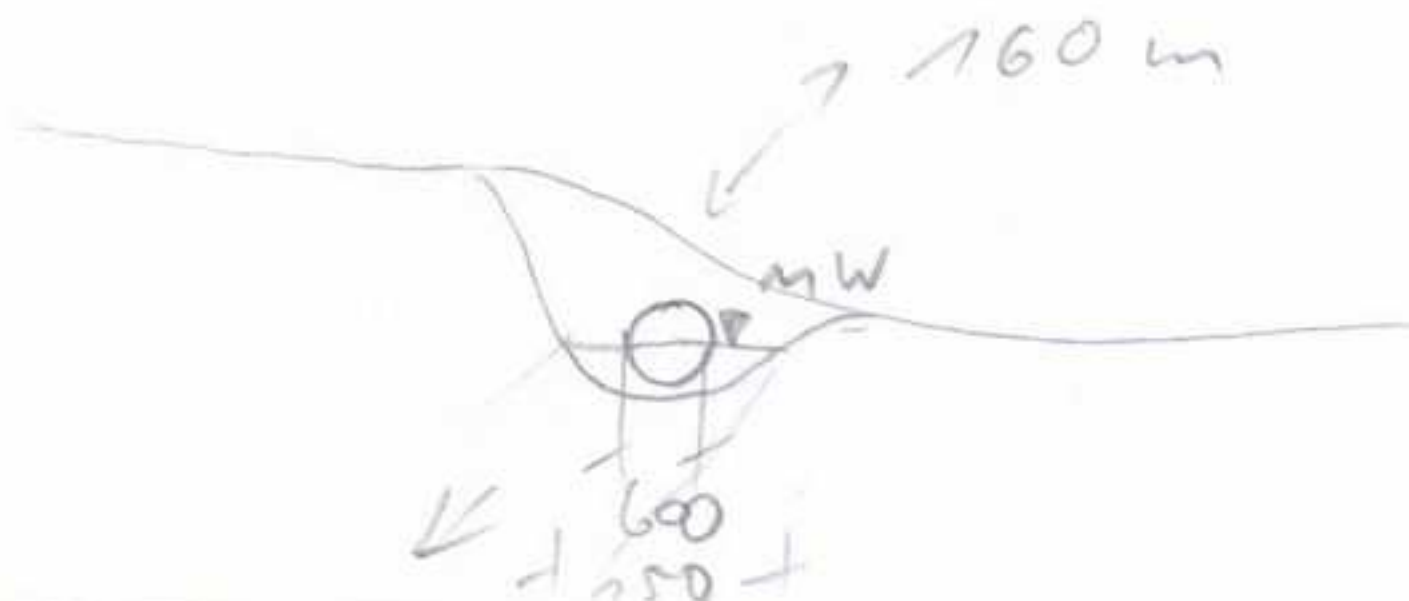
Bauwerks- dokumentation	Gewässer : <i>Rainegraben</i>	Station von: <i>5+720</i> km	Blatt 3. ...		
	Gewässerbegehung	Abschnittsnr.: <i>58-59</i>			
BW-Nummer		<i>Skizze mit Anmerkungen</i>

Bauwerksart	<i>Verrohrung</i>				
Material	<i>Beton</i>				
Breite [cm]	<i>150</i>				
Länge [cm]	<i>160 m</i>				
Durchmesser [mm]	<i>600</i>				
Überdeckung [cm]					
Stauhöhe [cm]					
Rückstau [ca. m nach oberhalb]					
Ökologische Durchgängigkeit	Fische				
Beschreibung	<i>nicht durchgängig</i>				
Mangel / Baulicher Zustand	<i>/</i>				
Maßnahmenvorschlag	<i>/</i>
