5 Ergebnisse der Gewässerstrukturkartierungen und der Geländebegehungen

5.1 Strukturkartierung der Fließgewässer

Im GEK-Gebiet Dosse-Jäglitz 2 wurden alle berichtspflichtigen Gewässer gemäß EG WRRL sowie der Ferbitzbach erfasst. Eine Auflistung dieser Fließgewässer ist der Tabelle 1 zu entnehmen. Insgesamt wurden 2.951 Abschnitte mit einer Gesamtlänge von 352 km kartiert.

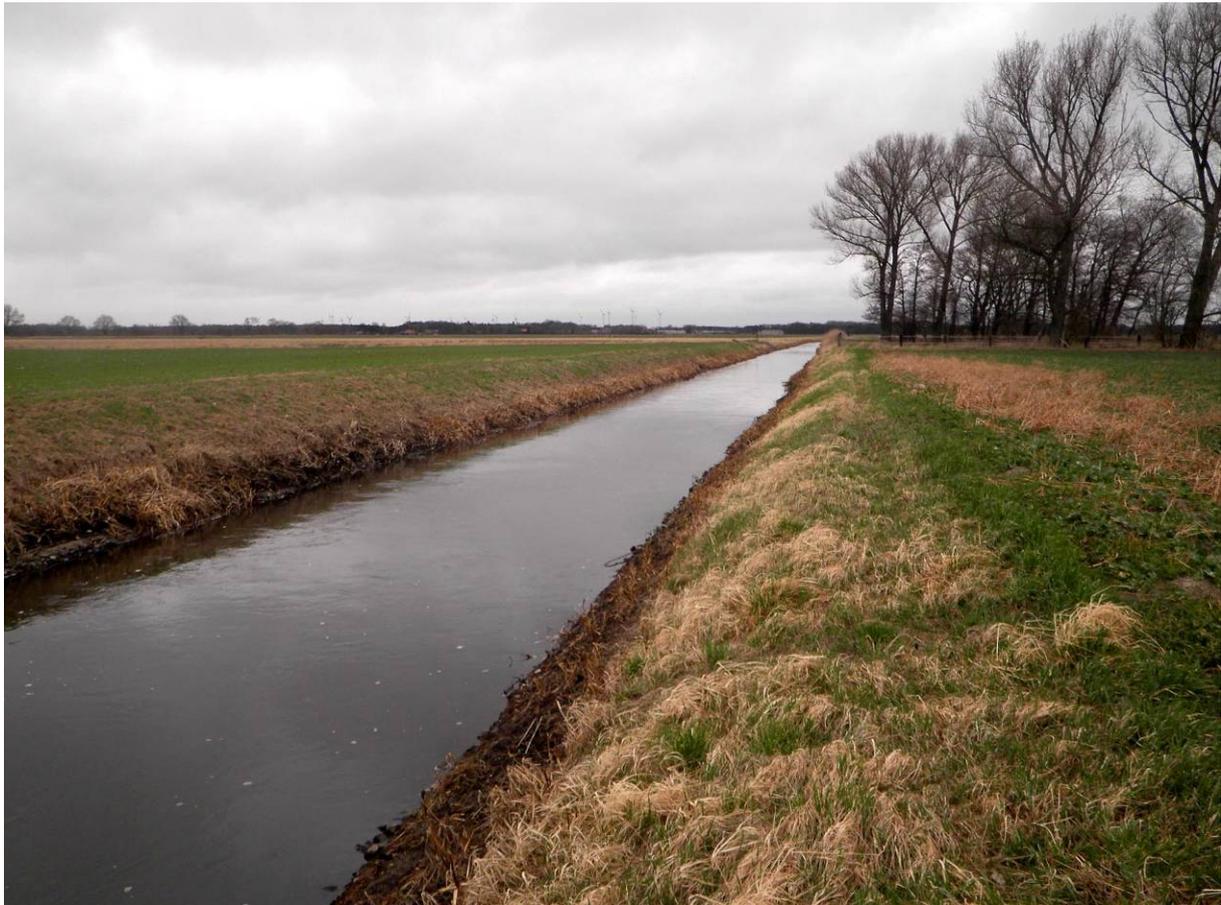
Abbildung 18: Typisches Erscheinungsbild der ausgebauten Gewässer im Südwesten des UG (hier: Alte Jäglitz)

Die Tabelle 24 sowie die Abbildung 19 zeigen die für die Gewässerabschnitte ermittelten Gesamtstrukturen. Demnach weisen knapp 93% der untersuchten Abschnitte Strukturklassen von 4 bis 7 und damit eine deutlich bis vollständig veränderte Gewässerstruktur auf. Hier ist aus morphologischer Sicht ein Handlungsbedarf in Bezug auf die Zielerreichung der WRRL-Vorgaben festzuhalten. Abschnitte mit einer Strukturklasse im Bereich von 1 bis 3 machen nur etwa 15 km Fließgewässerstrecke aus, was einem Anteil von 4,3% entspricht. Diese Abschnitte konzentrieren sich zumeist an den Seitengewässern des Dosse-Mittellaufs. Eine Ausnahme stellt ein 2,1 km langer Abschnitt des Südlichen Königsfließes auf Höhe Breddin-Abbau dar. Die hydromorphologisch naturnahen Gewässerabschnitte befinden sich meistens innerhalb von Wäldern, in denen ein massiver Gewässerausbau zur Optimierung der Vorflut nicht erforderlich war. Anders gestaltet sich die Situation im Süden und Westen des UG. Dieser Bereich wird von intensiv landwirtschaftlich genutzten Fluren dominiert. Um die ertragreichen Böden nutzbar zu machen, bedurfte es einer differenzierten Be- und Entwässerungs-Infrastruktur. D.h. hierfür wurden die Fließgewässer in ihrer Funktion als Vorfluter ausgebaut. Die Folgen dieses Ausbaus spiegeln sich dort anhand einer durchgehend defizitären Gewässerstruktur wider. Konkret zu nennen sind insbesondere Begradigungen, Eintiefungen, die Beseitigung gewässerbegleitender Gehölzstrukturen und teilweise Eindeichungen. Ferner hat der Ausbau im Trapez-Regelprofil zu einer starken Vereinheitlichung der Gewässerquerschnitte geführt, so dass heute eine insgesamt nur geringe Breiten- und Tiefenvarianz vorherrscht. Dieser Zustand wird ferner durch eine permanente Gewässerunterhaltung konserviert. Einen Eindruck des Ausbauszustands bietet die nachfolgende Abbildung 18.

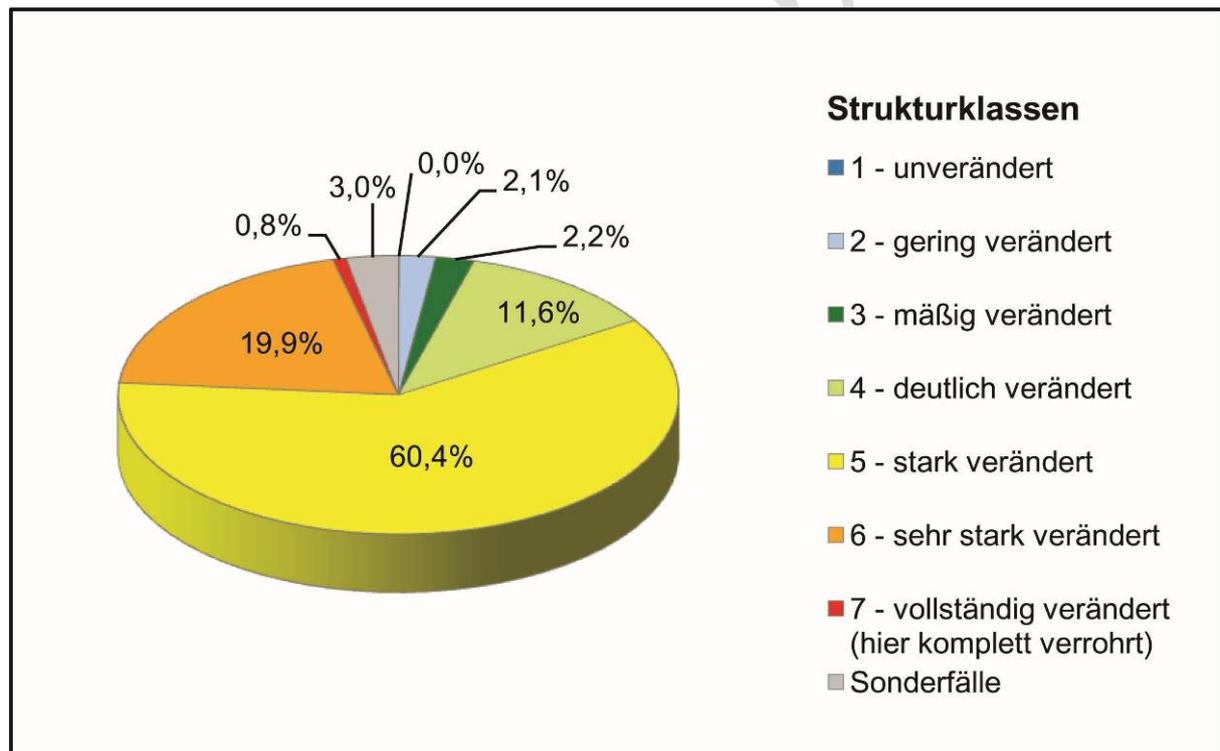
Abbildung 19: Verteilung der Strukturklassen der Fließgewässer im Untersuchungsgebiet

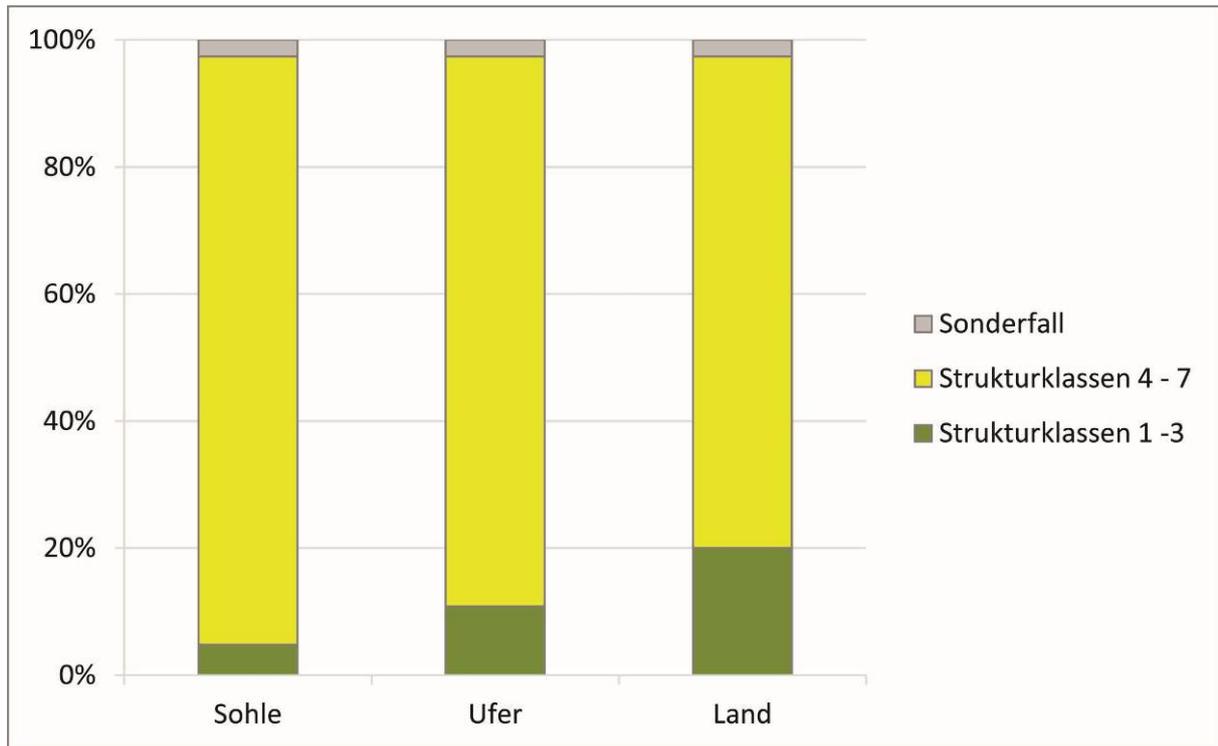
Abbildung 20: Zusammengefasste Bewertung der Bereiche Sohle, Ufer, Land und Sonderfall für das Einzugsgebiet Dosse-Jäglitz.

Tabelle 25 und Abbildung 20 zeigen die statistische Auswertung der Bereiche Umland, Ufer sowie Sohle. Für Umland und Ufer wurden jeweils die Ergebnisse für Rechts und Links zusammengefasst (addiert, daher doppelte Gewässerlänge) ausgewertet.

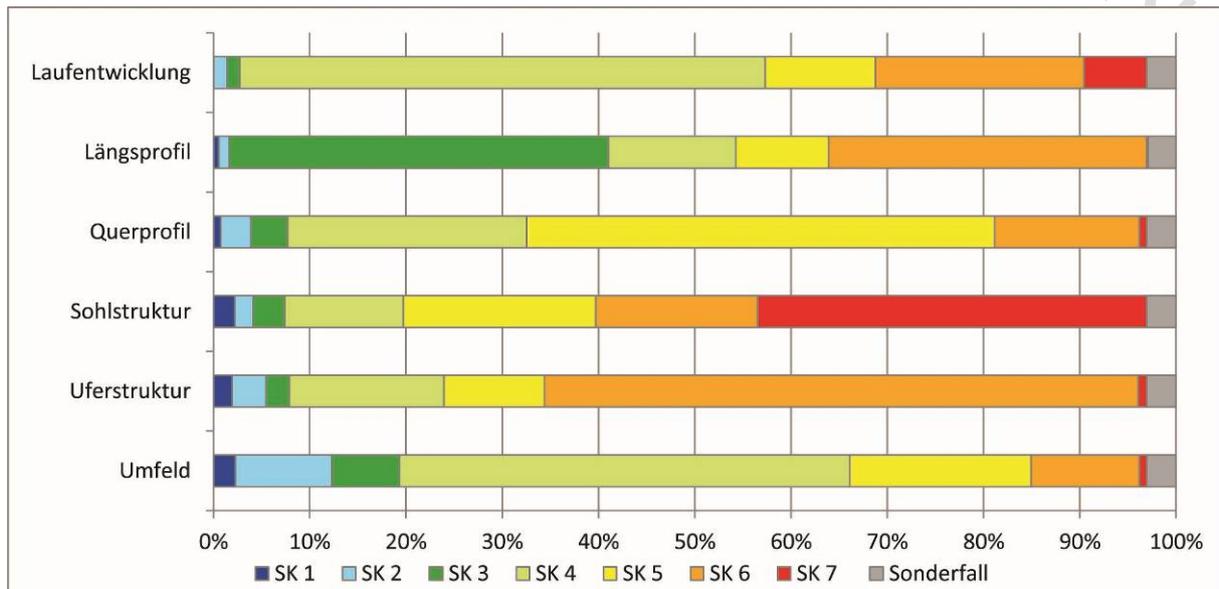
Abbildung 21: Bewertung der Hauptparameter für das Einzugsgebiet Dosse-Jäglitz

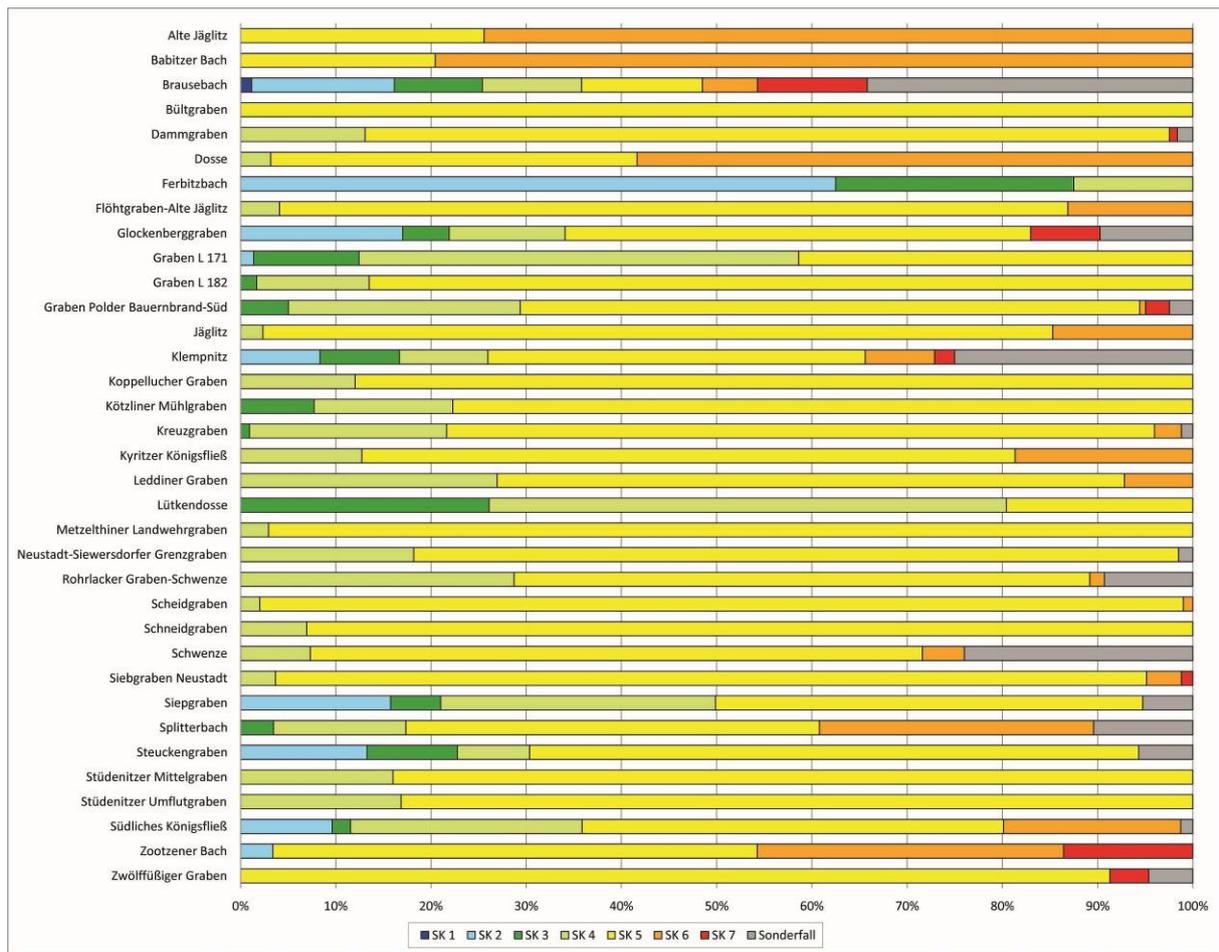
Abbildung 22: Gewässerstruktur und Sonderfälle der einzelnen Gewässer im GEK-Gebiet

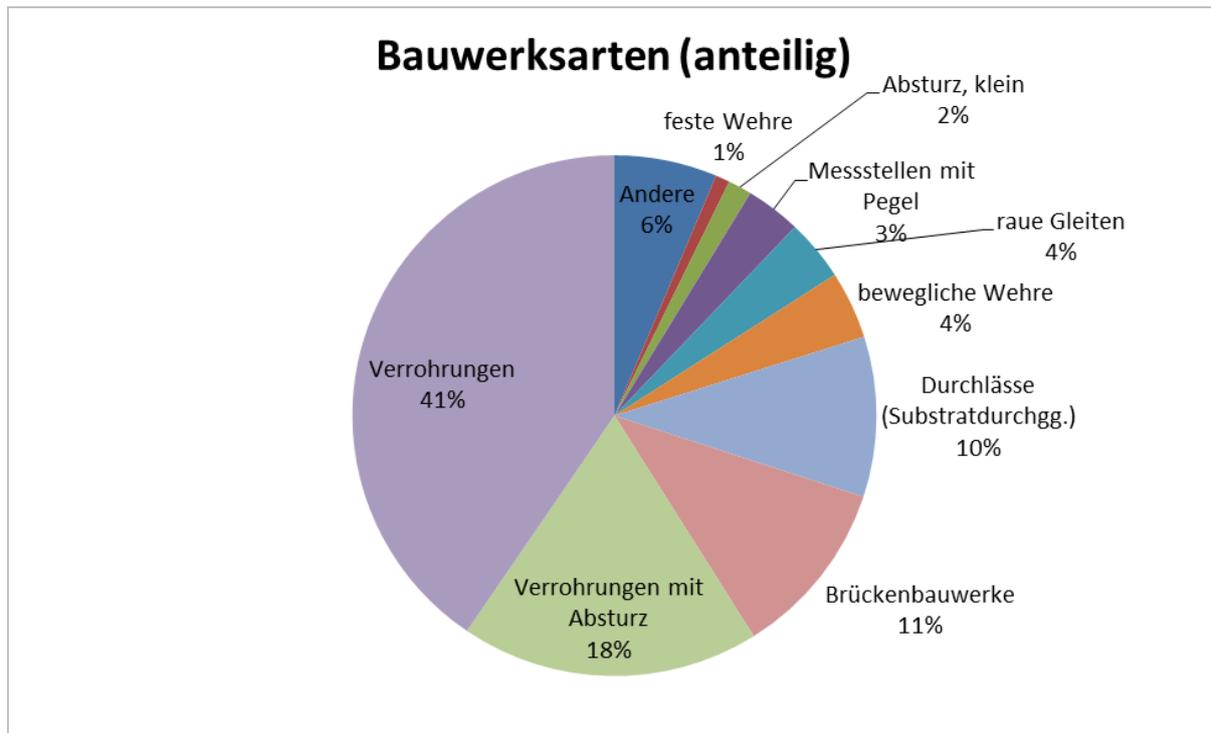
Abbildung 31: Anteile der bei der Begehung kartierten Bauwerke

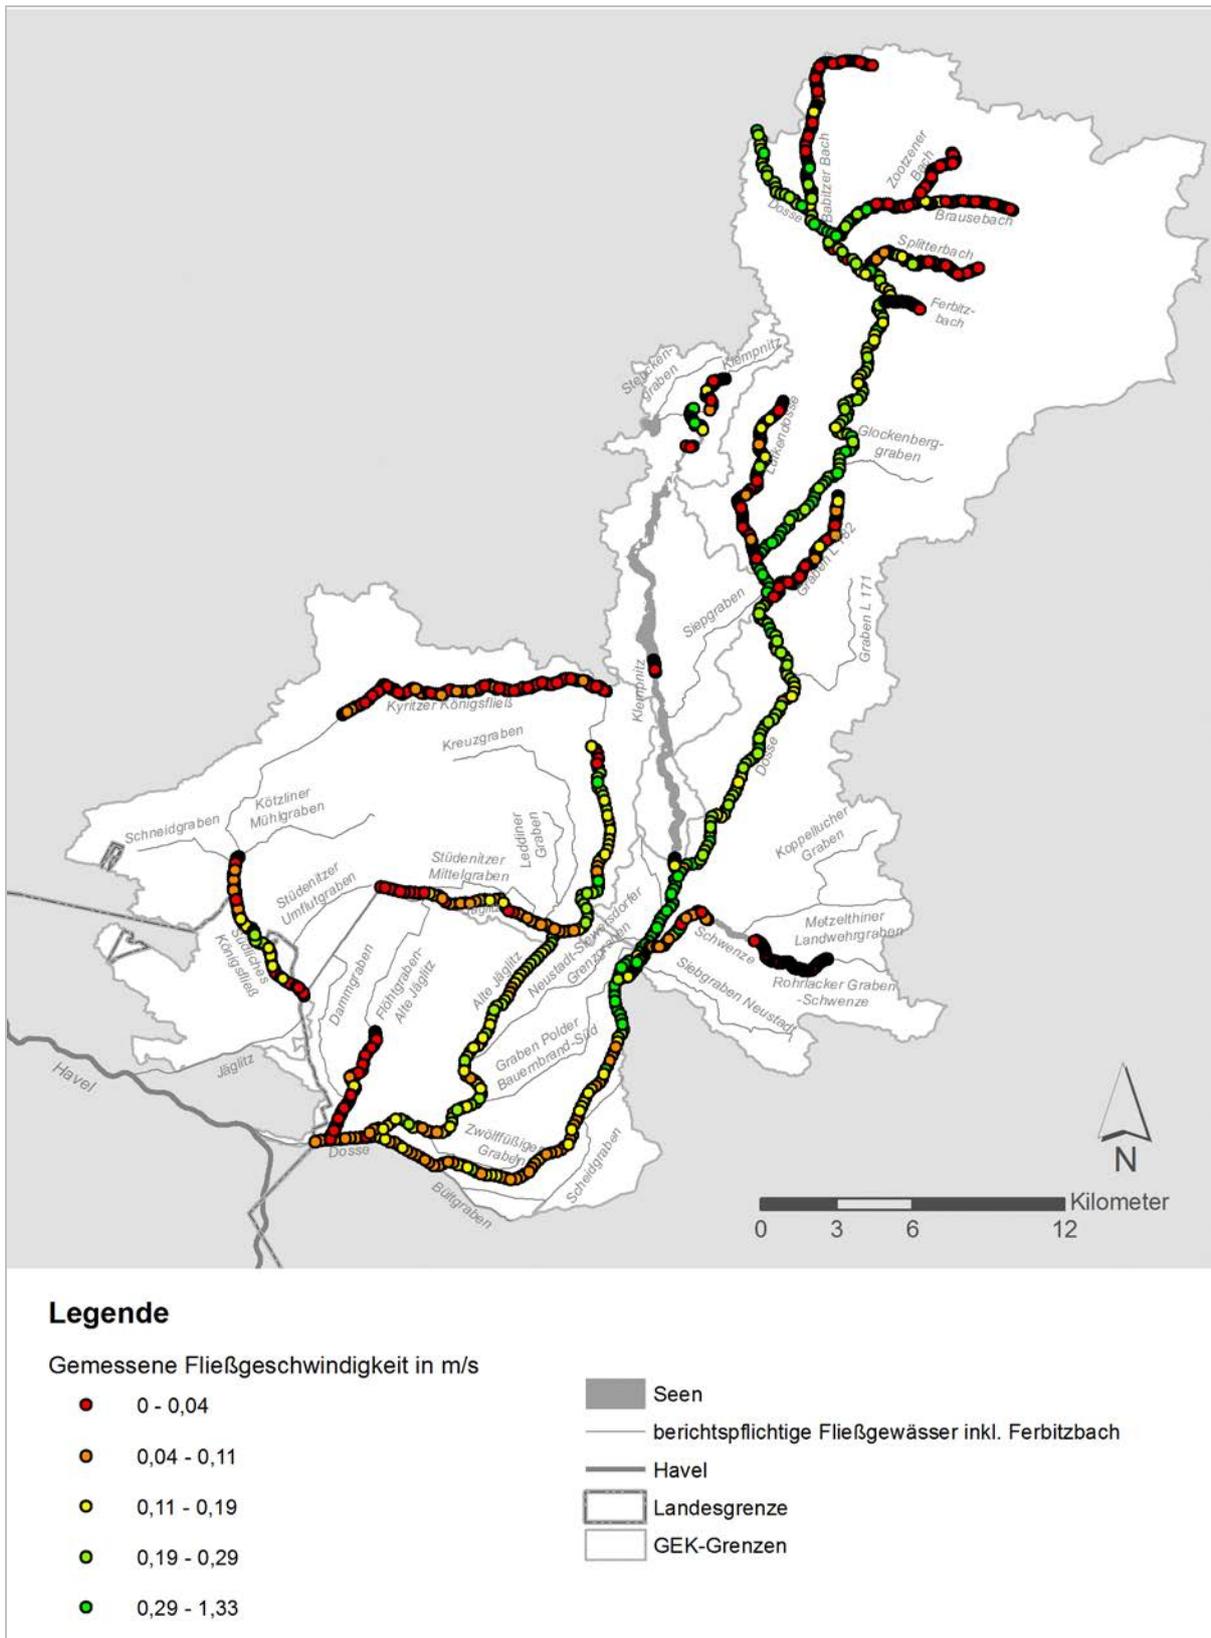
Abbildung 32: Fließgeschwindigkeiten in den Strukturgüteabschnitten

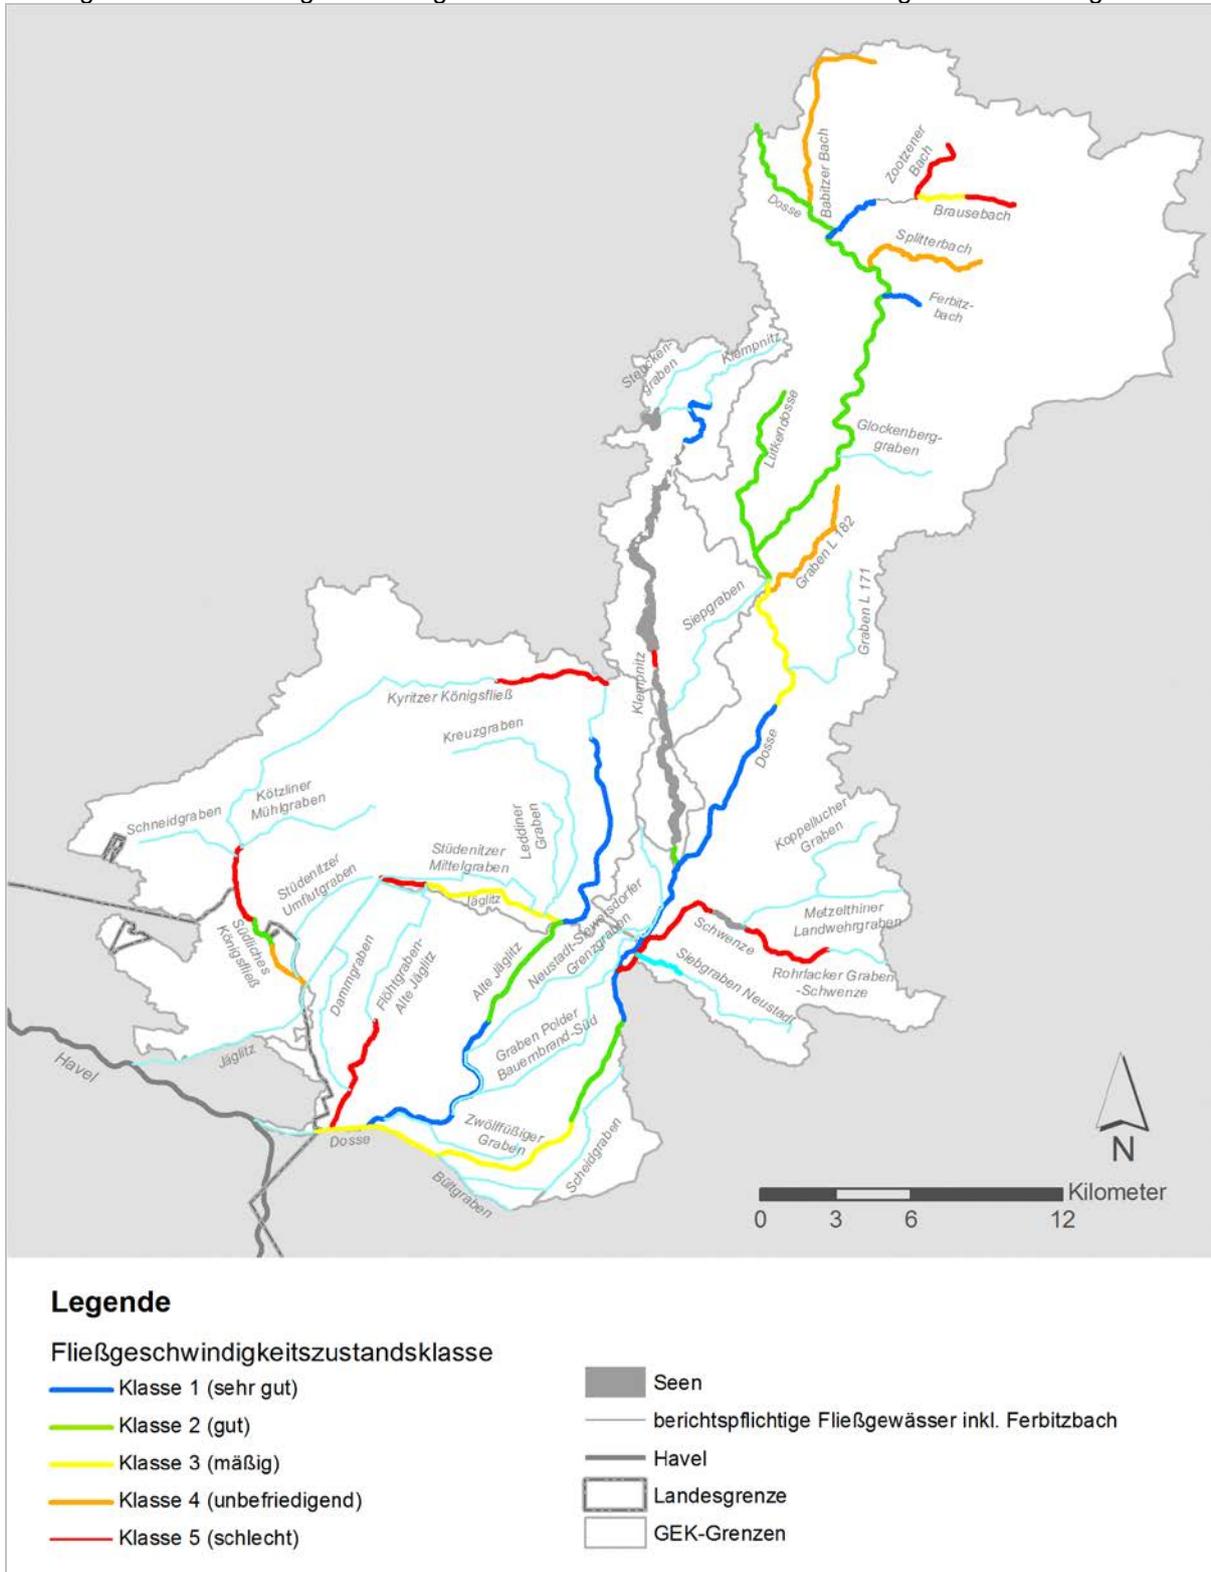
Abbildung 33: Fließgeschwindigkeitszustandsklassen

Die Ergebnisse der Fließgeschwindigkeitszustandsklassen sind in Abbildung 33 zusammengefasst.

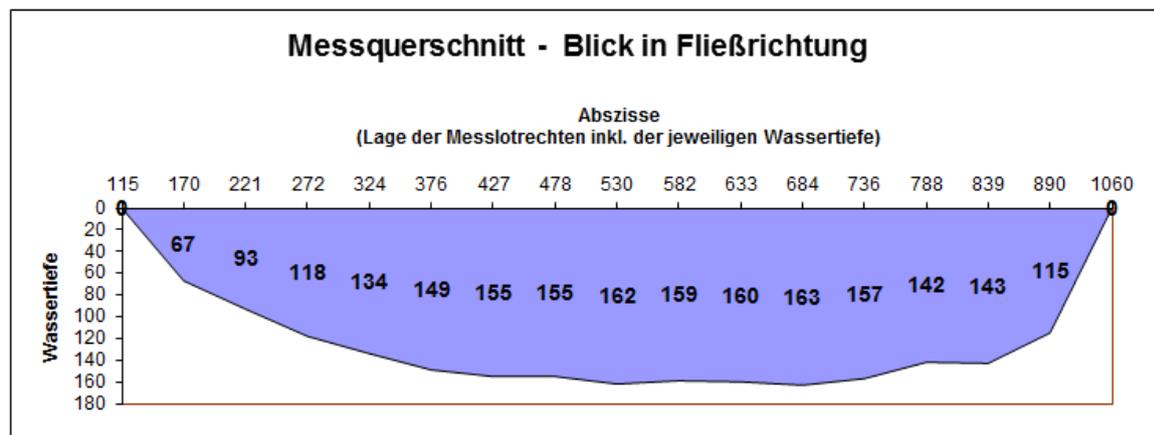
Abbildung 34: Protokoll einer Abflussmessung

Gesamtdurchfluss: **1,47204** m³/s

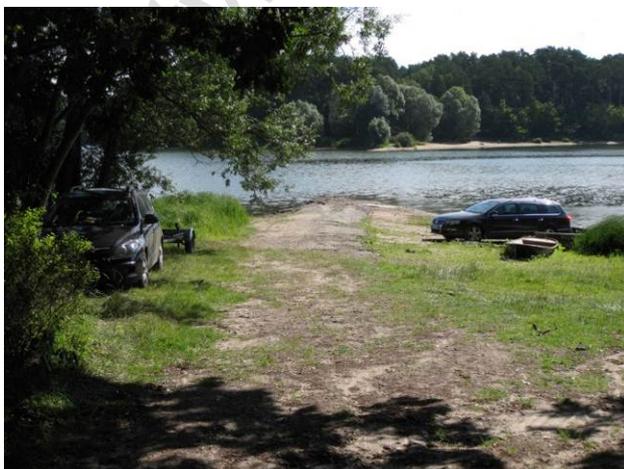
Abbildung 36 : Aufstau des Borkers Sees um rd. 3 m in 1979/80: Der alte Borker Schulweg verschwindet heute unter der Seefläche, Blick von Osten auf das gegenüberliegende Ufer (Foto: W. Ostendorf, 14.08.2012)

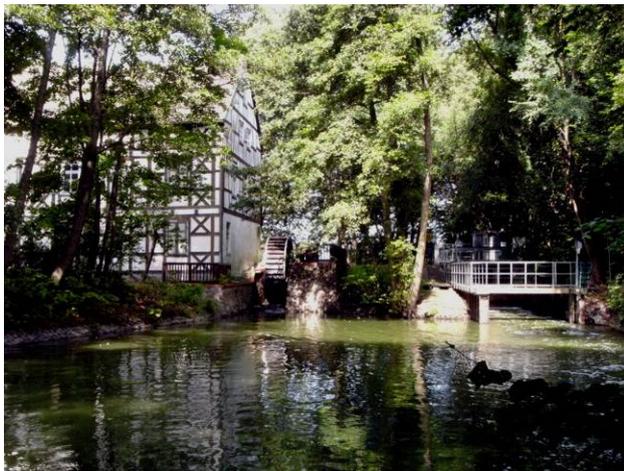
Abbildung 37: Klempowmühle am Auslauf des Untersees (Klempowsee) von Süden aus gesehen: links das Mühlengebäude aus dem 17./18. Jahrhundert ("Braband-Mühle"), rechts daneben das in 2000 restaurierte Mühlrad; am rechten Bildrand der heutiger Umfluter mit Auslaufbauwerk (Foto: W. Ostendorf, 18.08.2012).

Die **Klempowmühle** (= Seemühle), durch deren Stauwerke der Untersee auch heute noch angestaut wird, wurde vermutlich bereits im 13. Jahrhundert in den moorigen Gelände errichtet (Teske 2008); der Mühlendamm lag einige Meter nördlich des heutigen Gebäudes und besaß neben der Öffnung für das Mühlrad wohl einen Umflutgraben, der von Kähnen und zur Flößerei genutzt wurde. Dieser Graben soll im westlichen Bereich des heutigen Mühlengebäudes gelegen haben. Durch die Mühle wurde der Untersee gegenüber dem Unterwasser der Klemnitz um etwa <<2 m ??>> aufgestaut. Heute liegt der eigentliche Ausfluss etwa 15 Meter östlich des Mühlengebäudes (Abbildung 37). Er ist mit einem Auslaufbauwerk versehen, das den Seespiegel auf 35,60 m ü. NN⁴ hält. Seit 1979/80 sieht die Steuerrichtlinie des Dosse-Speichers zwingend vor, dass der Wasserstand ganzjährig zwischen 35,58 und 35,62 m ü. NN gehalten wird.

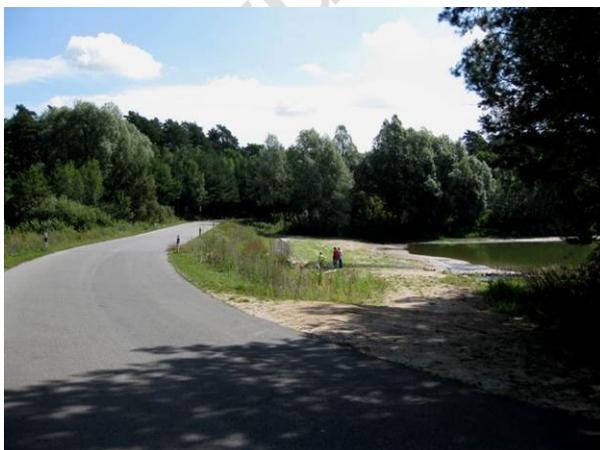
Abbildung 38: Damm des Mühlenteichs mit Fahrstraße aus Richtung Bork gesehen. Der Mühlenteich befindet sich am linken Bildrand, der Obersee am rechten Bildrand; zu sehen ist das Auslassbauwerk sowie Reste der Baustraße (Foto W. Ostendorf, 14.08.2012).

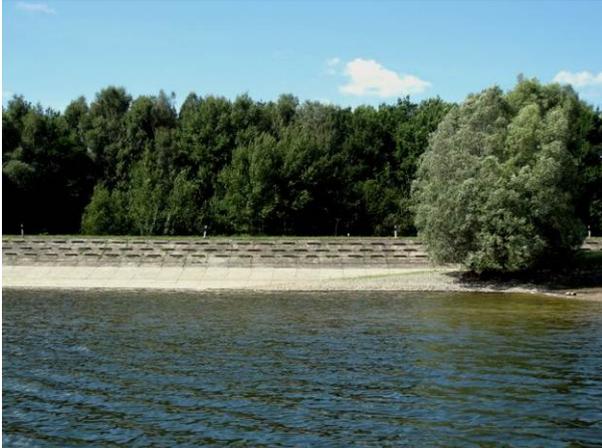
Abbildung 39: Hochwasserschutzdamm am Südufer des Obersees (Stolper See). Am rechten Bildrand aufgeschüttetes Kiesmaterial mit einer jungen Silberweide (*Salix alba*); ansonsten wird der Damm auch bei Niedrigwasser vom Seespiegel erreicht. Im Hintergrund sind die naturnahen Feuchtwälder der ehemaligen Seeniederung zu erkennen (Foto: W. Ostendorf, 12.08.2012)

- Aufschüttung des Hochwasserschutzdeichs am Südufer des Obersees in Stolpe: <<wann?, Details>>.... (Abbildung 39).
- Aufschüttungen am Ausfluss des Untersees (Klempowsee): Am westlichen Ufer wurden zwischen dem heutigen Seeufer und "An der Seemühle" im Bereich der Werft des Schifffahrtsbetriebs P. Dentler, des Hotels "Seeidylle", der Gaststätte "Bootshaus" und der Klempowmühle (= Seemühle) offensichtlich umfangreiche Aufschüttungen getätigt, deren Entstehungszeit sich nicht zurückverfolgen ließ. <<Möglicherweise standen sie bereits mit der seit ??? wüst gefallen Ansiedlung Klempow in Zusammenhang>> Am Ostufer wurde zwischen dem heutigen Ausfluss und dem "Uferweg"/"Klempowweg" ein Damm gebaut (heute mit Fahrweg/Fußweg) der die südöstlich gelegenen Feuchtwälder vom See isoliert (Abbildung 40). Der Damm dürfte in historischer Zeit mit dem Mühlenbetrieb in Verbindung gestanden haben (M. Teske, mdl. Mitt.).

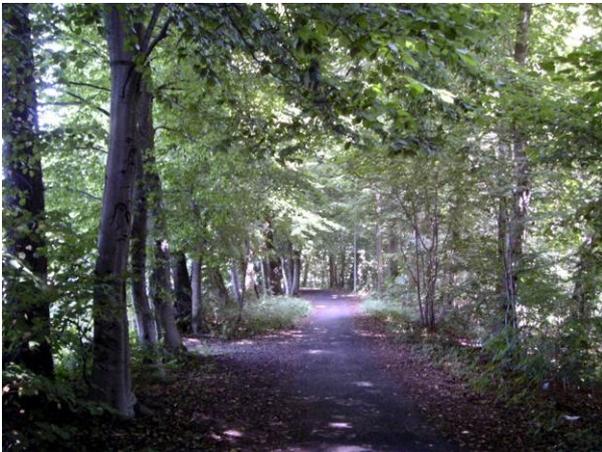
Abbildung 40: Dammweg am Südostufer des Untersees (Klempowsee). Der niedrige Damm trennt Röhrichte und Erlen-Feuchtwälder (rechter Bildrand) vom See ab. Wahrscheinlich wurde der Damm im Zuge des Baus der Klempowmühle angelegt (Foto: W. Ostendorf, 18.08.2012)

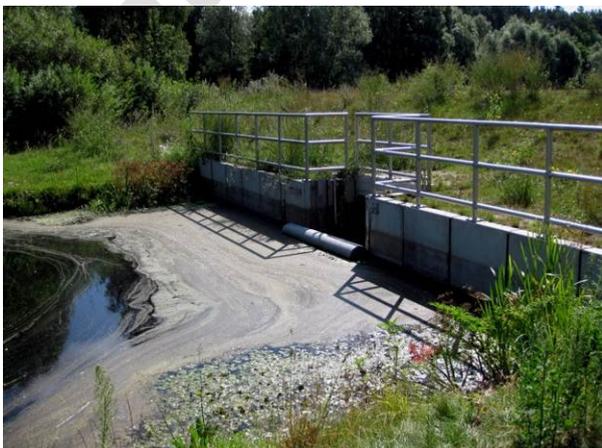
Abbildung 41: Auslassbauwerk des Mühlenteichs unter dem Verkehrsdamm Bork. Die dunkle Färbung des Betons kennzeichnet den Maximalwasserstand von 2011/12 (Foto W. Ostendorf, 14.08.2012)

Der künstlich aufgestaute **Mühlenteich** besitzt nur die Klempnitz als natürlichen Zufluss und als Abfluss; der Abfluss wurde bis 1979 durch den Mühlendamm auf etwa 42 m ü. NN gestaut. Bis Aufgabe und Abriss der letzten Mühle <wann genau?> lag der Ausfluss am östlichen Talrand in der Nähe des heutigen Parkplatzes. Heute liegt das künstliche Auslassbauwerk etwa in der Mitte des Tals unter dem Verkehrsdamm Bork (Abbildung 41).

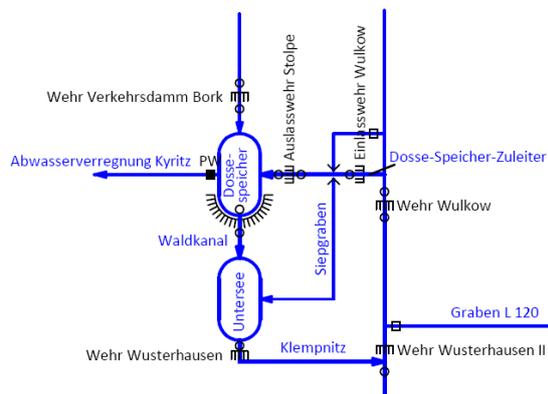
Abbildung 42: Dossespeichersystem, schematisch (Ausschnitt) (Quelle: LUGV, o. Dat.)

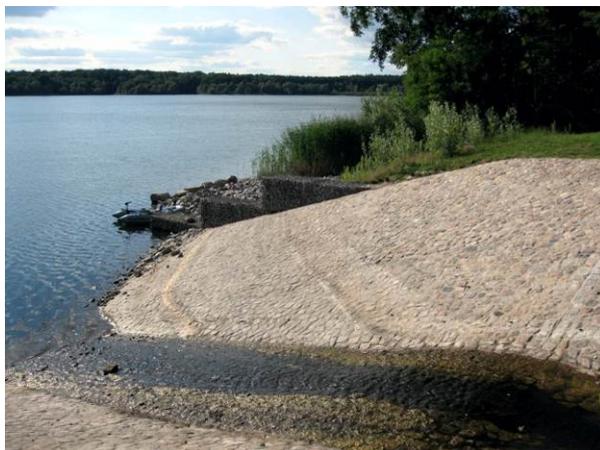
Abbildung 43: Zulaufbauwerk des Dosse-Zuleitungskanals in den Obersee (Foto: W. Ostendorf, 12.08.2012)

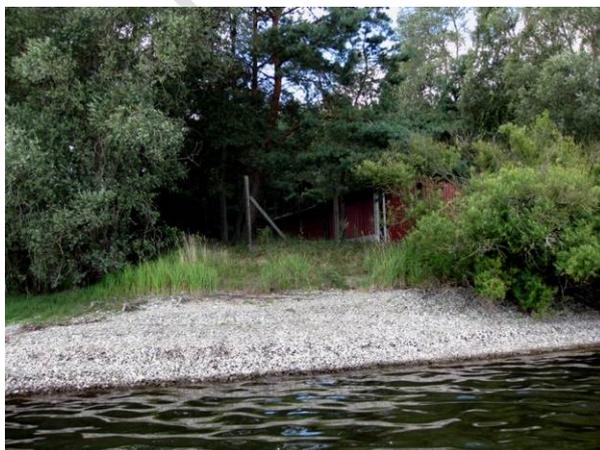
Abbildung 44: Seewasserentnahme am Westufer des Obersees für die Kyritzer Abwasserbehandlungsanlagen. Zu sehen sind das Betriebsgebäude sowie die Ufersicherung aus Kies (Foto: W. Ostendorf, 12.08.2012)

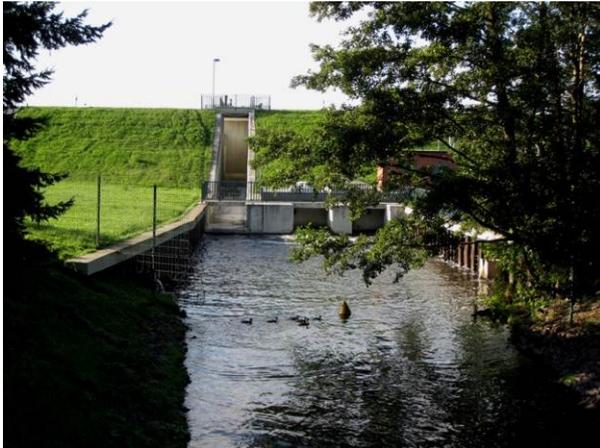
Abbildung 45: Auslassbauwerk des Dossespeichers (Obersee) (Foto: W. Ostendorf, 12.08.2012)

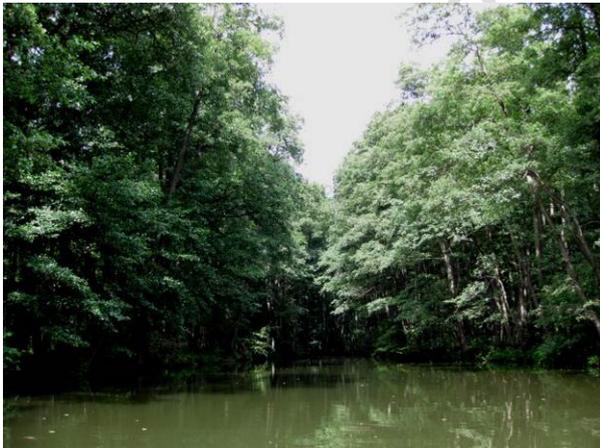
Abbildung 46: Klempnitz ("Waldkanal") bei der Einmündung in den Untersee. Der Kanal führt durch einen Erlenbruchwald (Foto: W. Ostendorf, 15.08.2012).

Der **Untersee** besitzt neben dem Waldkanal (Klempnitz) nur den Siepgraben als natürlichen Zufluss. Im Bereich der Einmündung in den Untersee bildet der Bach ein kleines sandiges Delta aus, das mit einem stark eutrophierten, aber ansonsten naturnahen Erlenbruch bestanden ist (Abbildung 47). In diesen Uferabschnitt wurde nicht eingegriffen, so dass das Delta und die Vegetation den naturnahen Zustand widerspiegeln. Aus dem Bereich Rüdow und Blechern Hahn gelangen außerdem zwei kleinere begradigte Gräben an das Westufer des See. Die Klempnitz verlässt den Untersee nordwestlich Wusterhausen durch das inzwischen nicht mehr betriebsbereite Mühlenwehr sowie wenige Meter weiter östlich durch ein Umflutbauwerk, das gleichzeitig der Wasserstandsregelung dient. Die gesamte Situation wurde bereits vor Jahrhunderten durch die Aufschüttungen, den Mühlendamm und verschiedene Gebäude stark baulich überprägt (Abbildung 37). Eine genaue Rekonstruktion der naturnahen Verhältnisse ist nicht mehr möglich. Auch die abfließende Klempnitz ist begradigt und besitzt künstliche Ufer.

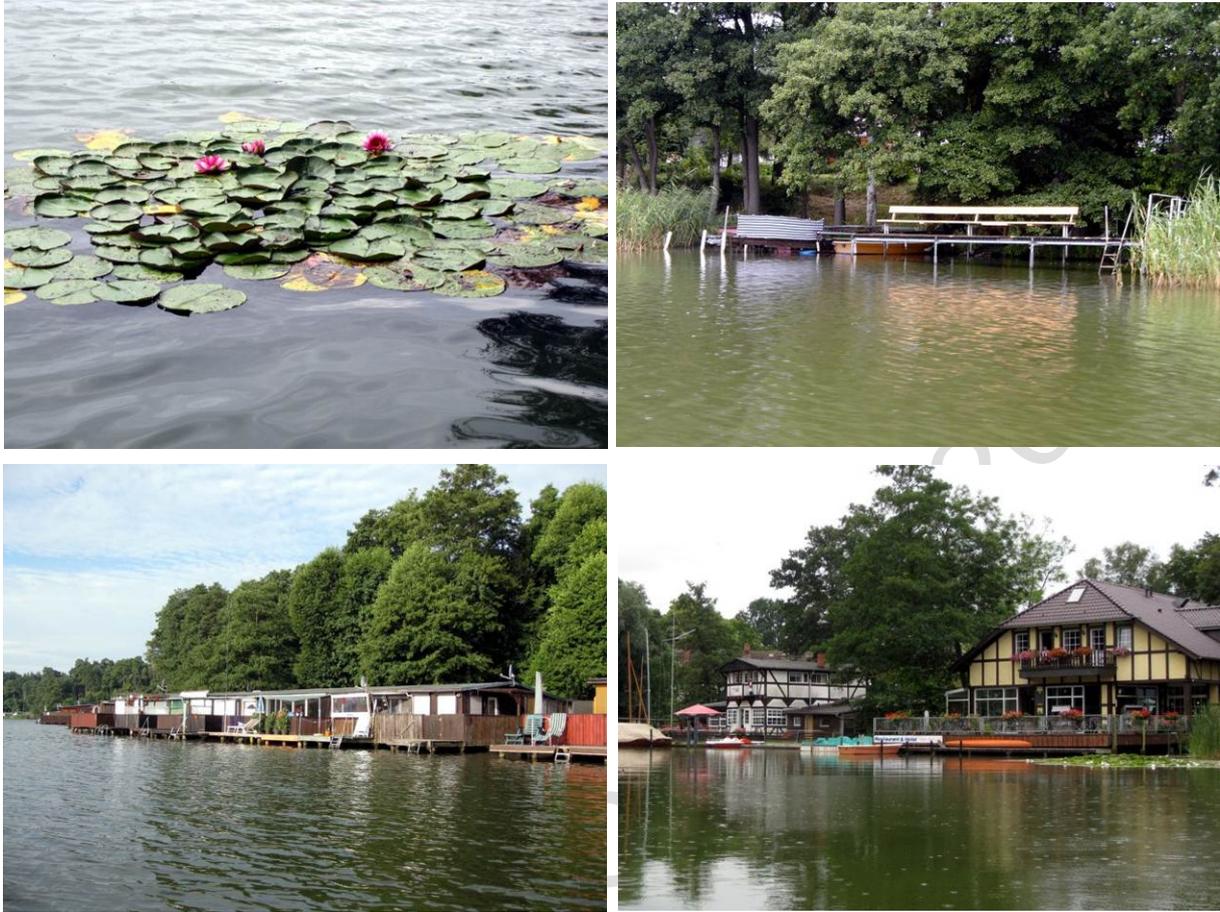
Abbildung 52: (a) links oben: Seerosen-Hydride, eingebracht (oder verwildert?) vor einer Wochenendparzelle am Südwestufer; (b) rechts oben: Konzentration von Einzelstegen, hier ein Angelsteg mit Sitzbänken sowie zwei Bootsstege in unmittelbarer Nachbarschaft; (c) links unten: Holzbungalows auf Stegen und Plattformen; (d) rechts unten: die Gebäude der beiden Gastronomie-Betriebe am Südwestufer des Untersees stehen auf Uferaufschüttungen, die weit in das Sublitoral hineinreichen.

In das Sublitoral reichen auch Schadstrukturen hinein, die von der Uferlinie ausgehend in den See hineingebaut wurden, beispielsweise Steganlagen (Abbildung 52b) und "Pfahlbauten", d. h. komfortable Holz-Bungalows auf Pfählen (Abbildung 52c), die oft mit einer zusätzlichen Veranda versehen und mehrstöckig sind (Bootsunterstand, Wohnbereich). Auch Uferaufschüttungen, wie sie am Auslauf des Untersees typisch sind, nehmen in der Wasserlinie ihren Anfang, reichen aber bis in das Sublitoral (Abbildung 52d), ebenso wie der Badebereich der Strandbäder und vereinzelter Seezugänge. Betrachtet man die Flächenanteile der betreffenden Objekttypen (Abbildung 51b) so wird deutlich, dass rd. 86 % der Litoralfläche naturnah erhalten sind. Pfahl-Bungalows, Bootshäuser, Stege u. a. nehmen knapp 10 % ein, der Rest entfällt auf Strandbäder und "wilde" Badestellen.

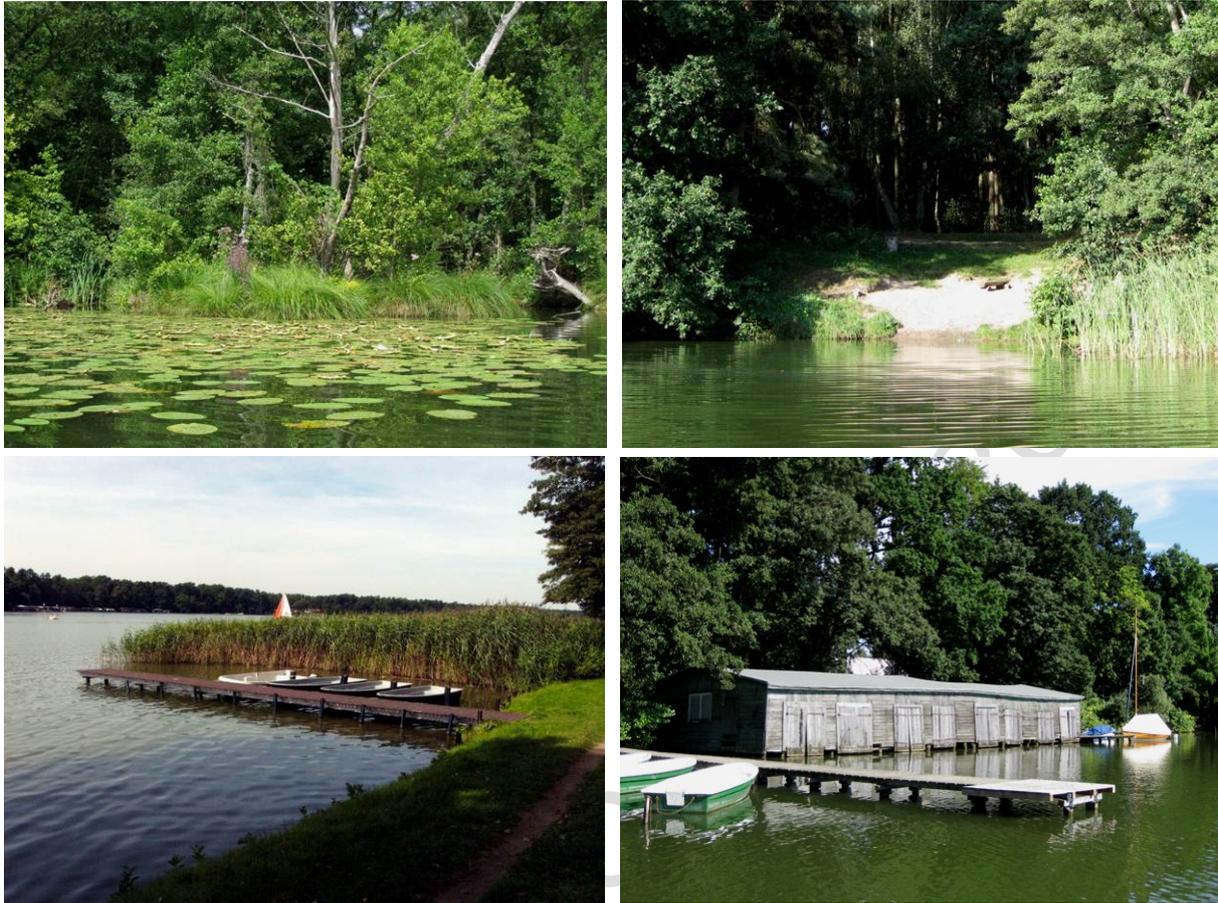
Abbildung 54: (a) links oben: Erlenbruchwald auf einer Moorkante am Nordufer in der Nähe des "Waldkanals"; (b) rechts oben: unregelmäßiger Badeplatz am Westufer in der Nähe des Seeuferrundwegs, die strukturellen Auswirkungen erstrecken sich vom Epilitoral über das Eulitoral bis in das Sublitoral; (c) links unten: ausgedehntes Schilfröhricht am Ostufer, das sich natürlicherweise in den Bereich des existierenden Stegs fortsetzen würde, dort aber durch Grünschnitt zu Absterben gebracht wurde; (d) rechts unten: Bootsschuppen am Ostufer bei Bantikow, der das Aufkommen jeglicher Ufervegetation unterbindet.

Zu den häufigsten Objekttypen zählen mesophile "Laubwälder/Laubmischwälder", die größtenteils zwar nicht in der Wasserwechselzone stocken, aber mit ihrem Blätterdach hineinragen, und damit auch die Lebensbedingungen dort beeinflussen; beispielsweise können sie durch die Beschattung dafür sorgen, dass keine oder nur schütterere Röhrichte aufwachsen. Diese meist vegetationslosen Flächen fallen in die Kategorie "natürliche Vegetation/natürlicherweise vegetationsfrei". Diese beiden Objekttypen machen rd. 65 % der Eulitoralfläche aus. "Erlenbruchwälder/Erlenfeuchtwälder" kommen nur an wenigen Uferabschnitten vor, machen aber immerhin 4,7 % der Eulitoralfläche aus (Abbildung 54a). Die verbleibende Fläche wird überwiegend durch anthropogene Schadstrukturen eingenommen, beispielsweise durch "wilde" Badeplätze und Seezugänge (z. B. Angelpätze), die in rund einem Drittel der Kartierabschnitte anzutreffen sind, aber nur eine geringe Fläche von 4 % einnehmen (Abbildung 54b). Das Eulitoral ist die Domäne der Röhrichte, die am Untersee in Form von Schilfröhrichten (*P. australis*), Schmalbl. Rohrkolben-Röhrichte (*Typha angustifolia*) sowie als vermutlich angepflanzte Kalmus-Röhrichte (*Acorus calamus*) auftreten (Abbildung 54c).

Gerade die normalerweise großflächig ausgebildeten Schilfröhrichte sind vielfach stark fragmentiert, d. h. durch Schneisen, Steganlagen usw. unterbrochen, so dass sie zwar in 26 % aller Subsegmente auftreten, aber nur 4,4 % der Eulitoralfläche einnehmen. Ein großer Teil der Eulitoralfläche wird durch eine Vielzahl unterschiedlicher Schadstrukturen eingenommen, von denen Einzelstege, Badeplätze, die bereits erwähnten Bungalows auf Pfählen sowie die Bootshäuser die häufigsten sind (Abbildung 54d).

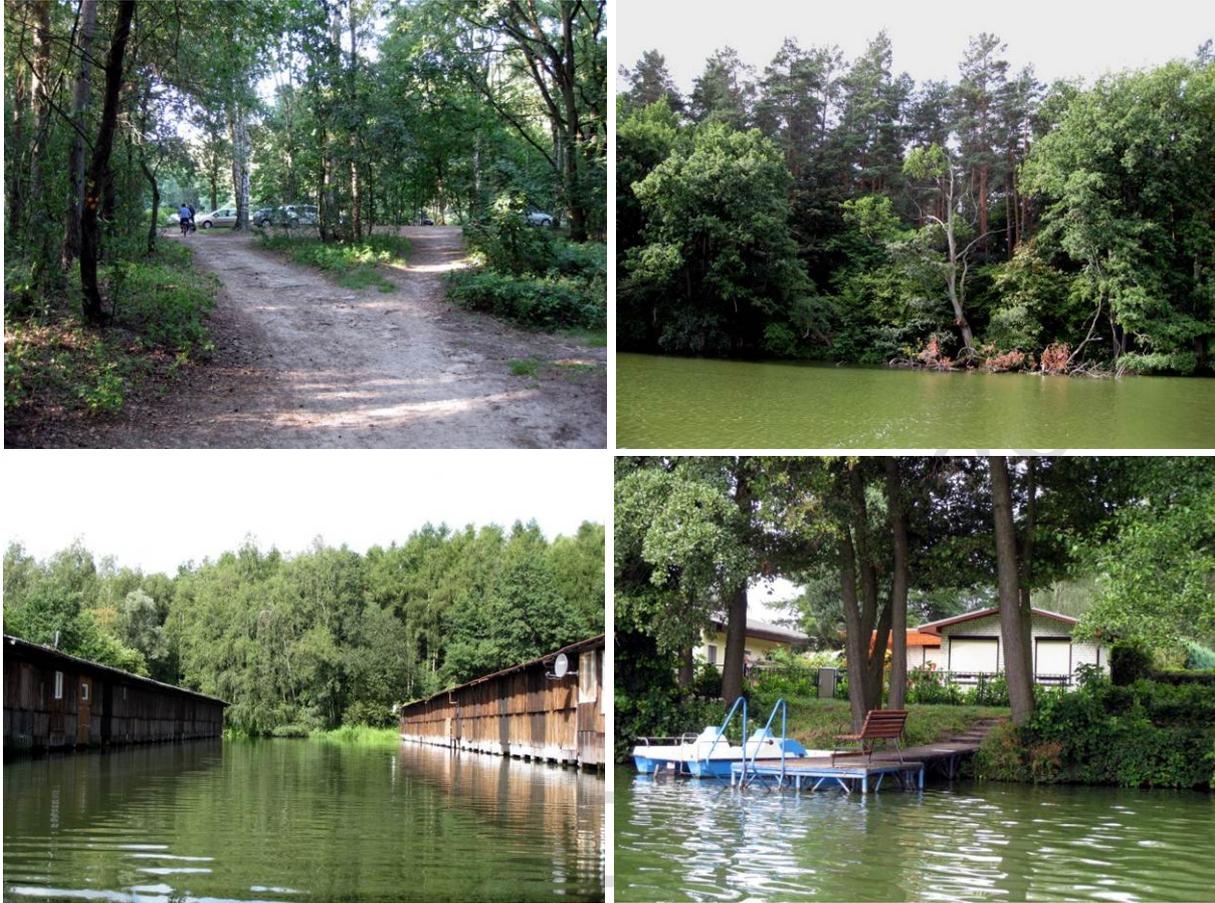
Abbildung 56: (a) links oben: Laubmischwald in Ufernähe bei Kyritz/Waldkolonie, mit Fahrwegen durchzogen und intensiv als Parkplatz genutzt; (b) rechts oben: hochstämmiger Kiefernforst auf der Sander-Hochfläche am Südwestufer, seeseits ein schmaler Saum aus Laubmischwald, der durch einen Baumwurf unterbrochen ist; (c) links unten: ausgebagerte Becken, in denen Bootshäuser einschließlich der Navigationsflächen angelegt wurden; (d) rechts unten: Wochenendhaussiedlung "Reihereck" mit direktem Zugang zum Seeufer, von dem Erlenfeuchtwald ist nur eine Baumreihe übrig geblieben.

litoral sind anthropogene Schadstrukturen, die insgesamt rd. 27 % der Epilitoralfläche ausmachen. Aber auch die naturnahen Strukturen, z. B. Laubwälder/Laubmischwälder sind keineswegs unbeeinflusst (Abbildung 56). Sie erstrecken sich als ca. 5 bis 20 m breiter Saum entlang des Geschiebeufers, vornehmlich an dem ca. 2 bis 6 m hohen Hang, der von der Sander-Hochfläche zum See abfällt. Hier konzentriert sich der landseitige Teil verschiedener Freizeitnutzungen, z. B. der Uferweg, der von Wanderern, Fahrradfahrern und Mountain-Bikern genutzt wird, aber auch als Anfahrtsweg und Parkplatz für die Nutzer von Uferparzellen und Wochenendhäusern dient. Entsprechend degradiert sind viele Abschnitte des Laubwald-Saums.

Die eigentliche Sander-Hochfläche ist von hochstämmigen Kiefern-Forsten bestanden, daneben treten auch kleinere Schläge mit jüngeren Nadelholz-Schonungen auf (Abbildung 56). An Niederungsufer reichen die Erlen-Feuchtwälder bis in das Epilitoral hinein. Insgesamt fällt auf, dass viele Nutzungen, darunter auch nicht-wassergebundene Nutzungen bis unmittelbar in die Uferzone hineinreichen.

Daneben gibt es landfeste Wochenendhausanlagen aus einzeln stehenden Häusern mit teils intensiver Nutzung. Im Bereich Reihereck reicht die Bebauung bis wenige Meter an die Uferlinie heran (Abbildung 56). Zwischen den Parzellen und dem Ufer verläuft der Uferweg, der auch als Zufahrtsweg und Parkplatz genutzt wird. Anlagen dieser Art nehmen zusammen mit Camping- und Caravanplätzen und anderen infrastruktureichen Freizeitflächen etwa 14 % der Epilitoralfläche ein.

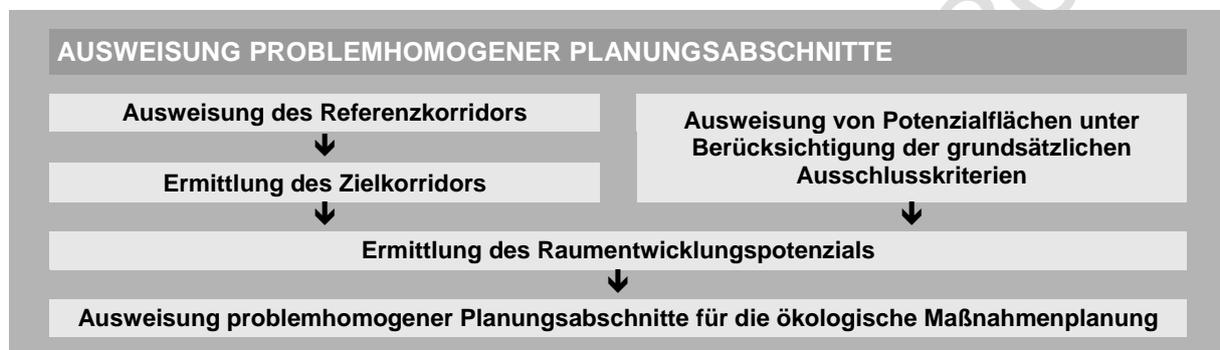
Abbildung 57: Verlaufsschema – Ausweisung problemhomogener Planungsabschnitte

Die Ausweisung der Planungsabschnitte erfolgte anhand der in Abbildung 57 dargestellten Arbeitsschritte.

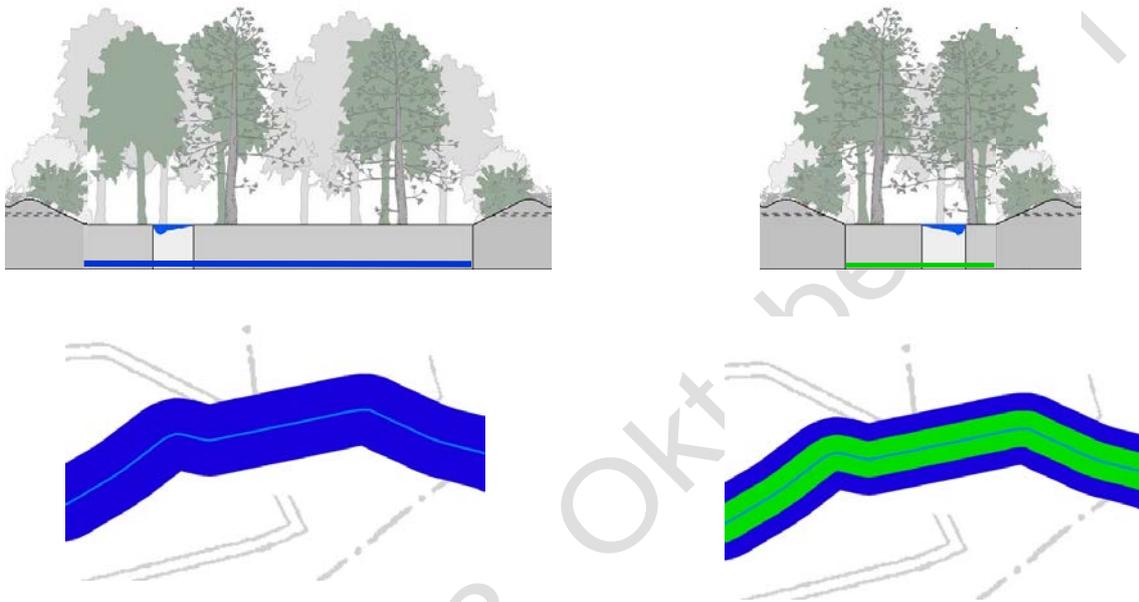
Abbildung 58: Schematische Darstellung von Referenz- (links) und Zielkorridor (rechts)

Der Zielkorridor ist der Entwicklungskorridor zur Erreichung des guten ökologischen Zustands bzw. Potenzials und umfasst den Laufentwicklungskorridor und Vorlandkorridor.
