5 Ergebnisse der Gewässerstrukturkartierungen und der Geländebegehungen

5.1 Strukturkartierung der Fließgewässer

Im GEK-Gebiet Dosse-Jäglitz 2 wurden alle berichtspflichtigen Gewässer gemäß EG WRRL sowie der Ferbitzbach erfasst. Eine Auflistung dieser Fließgewässer ist der Tabelle 1 zu entnehmen. Insgesamt wurden 2.951 Abschnitte mit einer Gesamtlänge von 352 km kartiert.

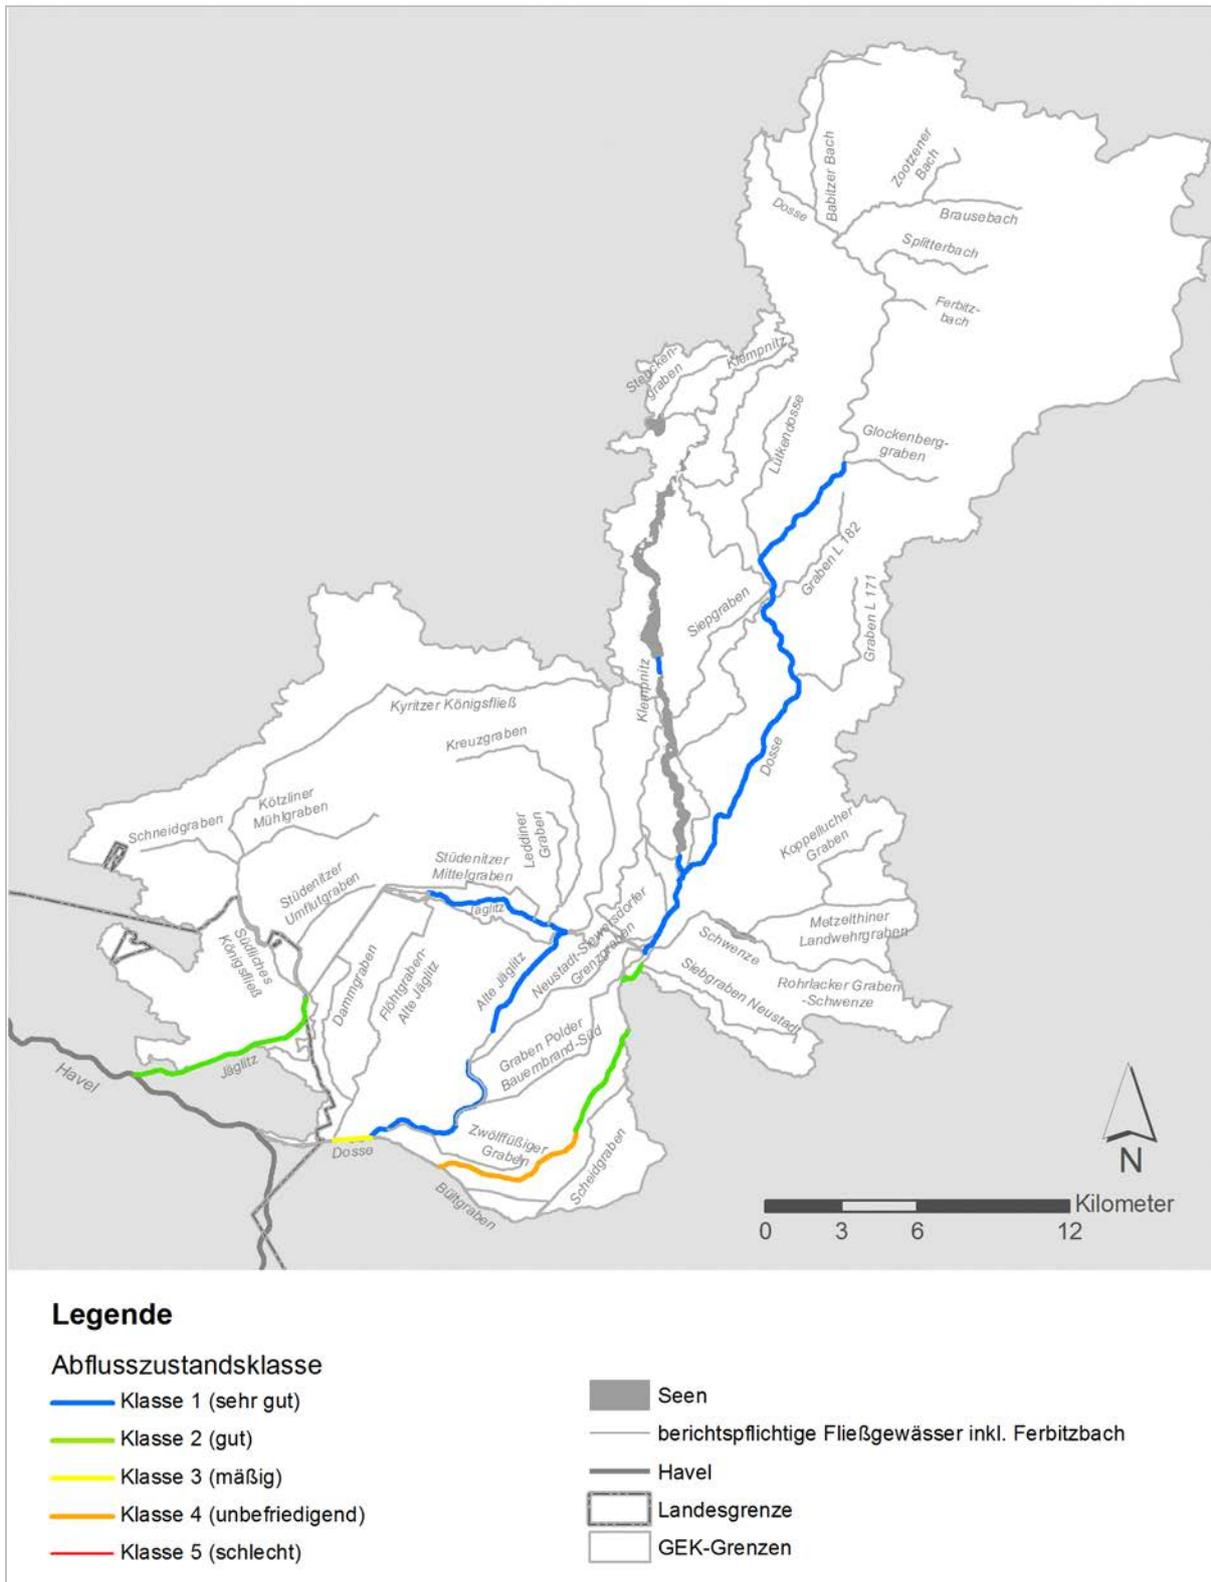
Abbildung 63: Abflusszustandsklassen

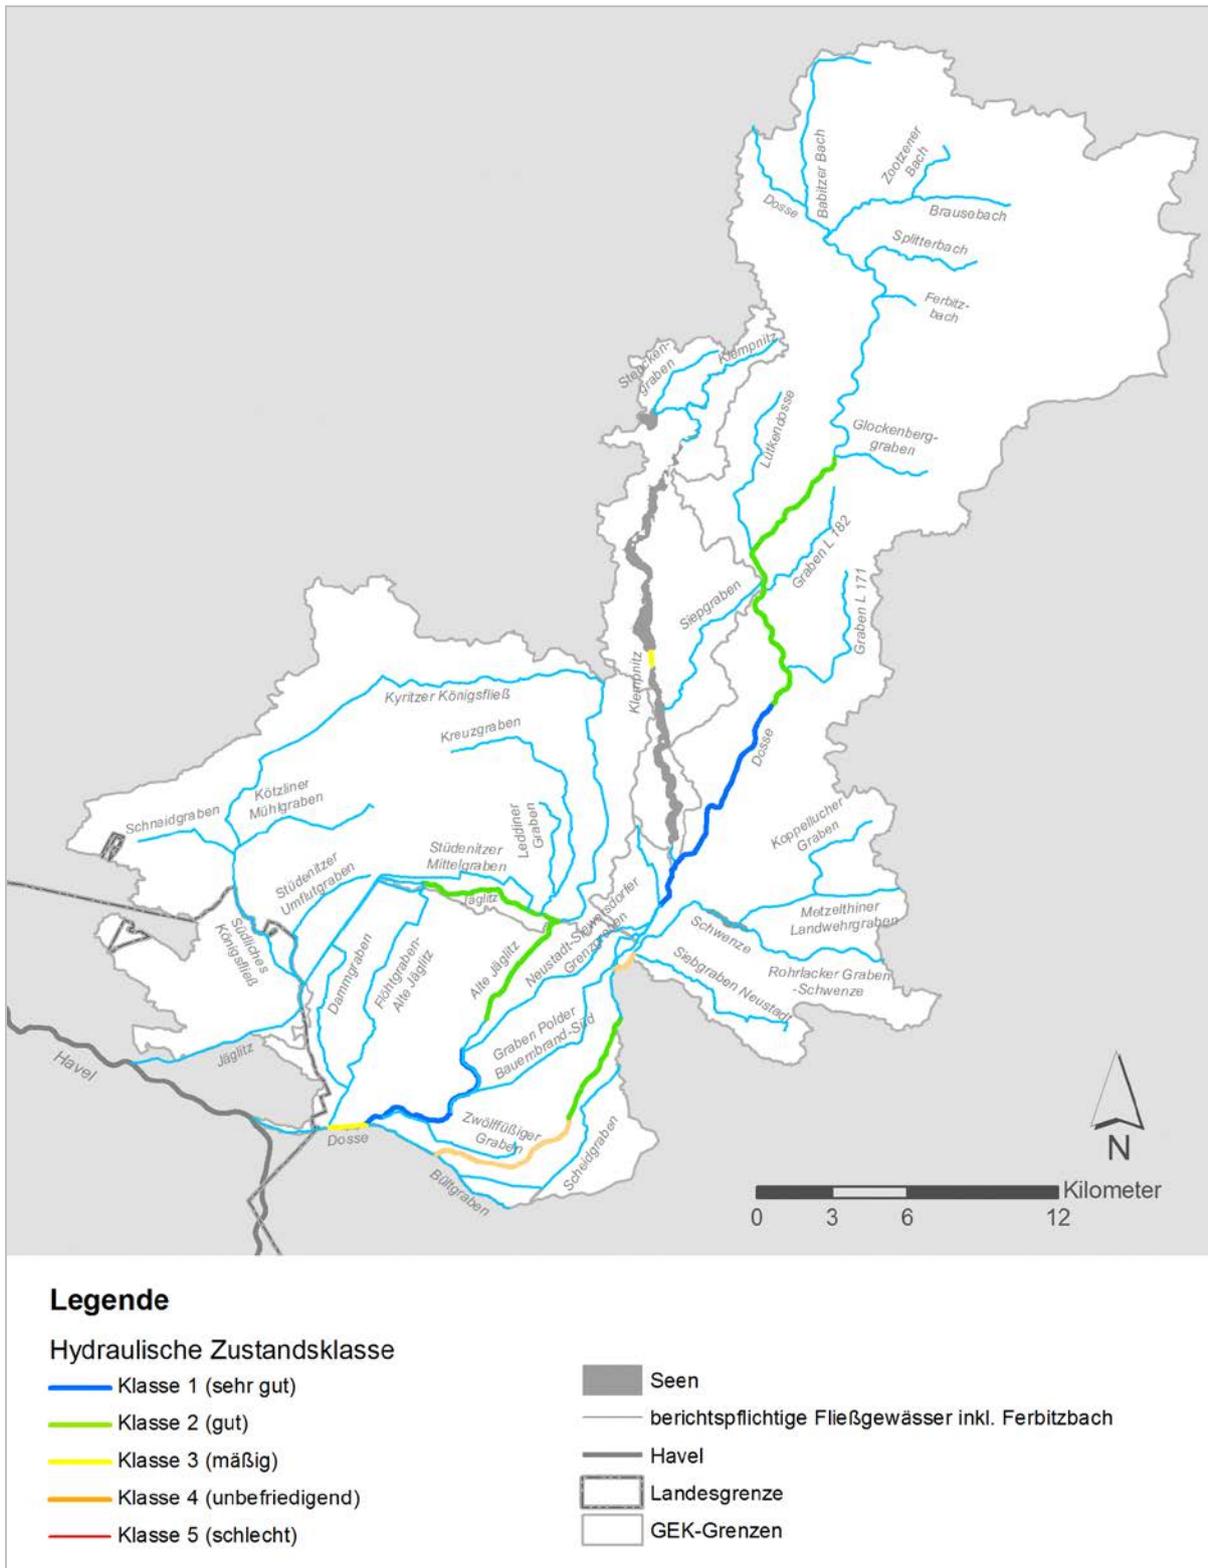
Abbildung 64: Hydraulische Zustandsklassen
