# Gewässerentwicklungskonzept Kremmener Rhin und Rhin 3 - Teileinzugsgebiet Kremmener Rhin

Karte 6-3: Defizite

## Gewässerentwicklungskonzept Kremm. Rhin und Rhin 3 Karte 6-3: Defizite

Stand Januar 2012

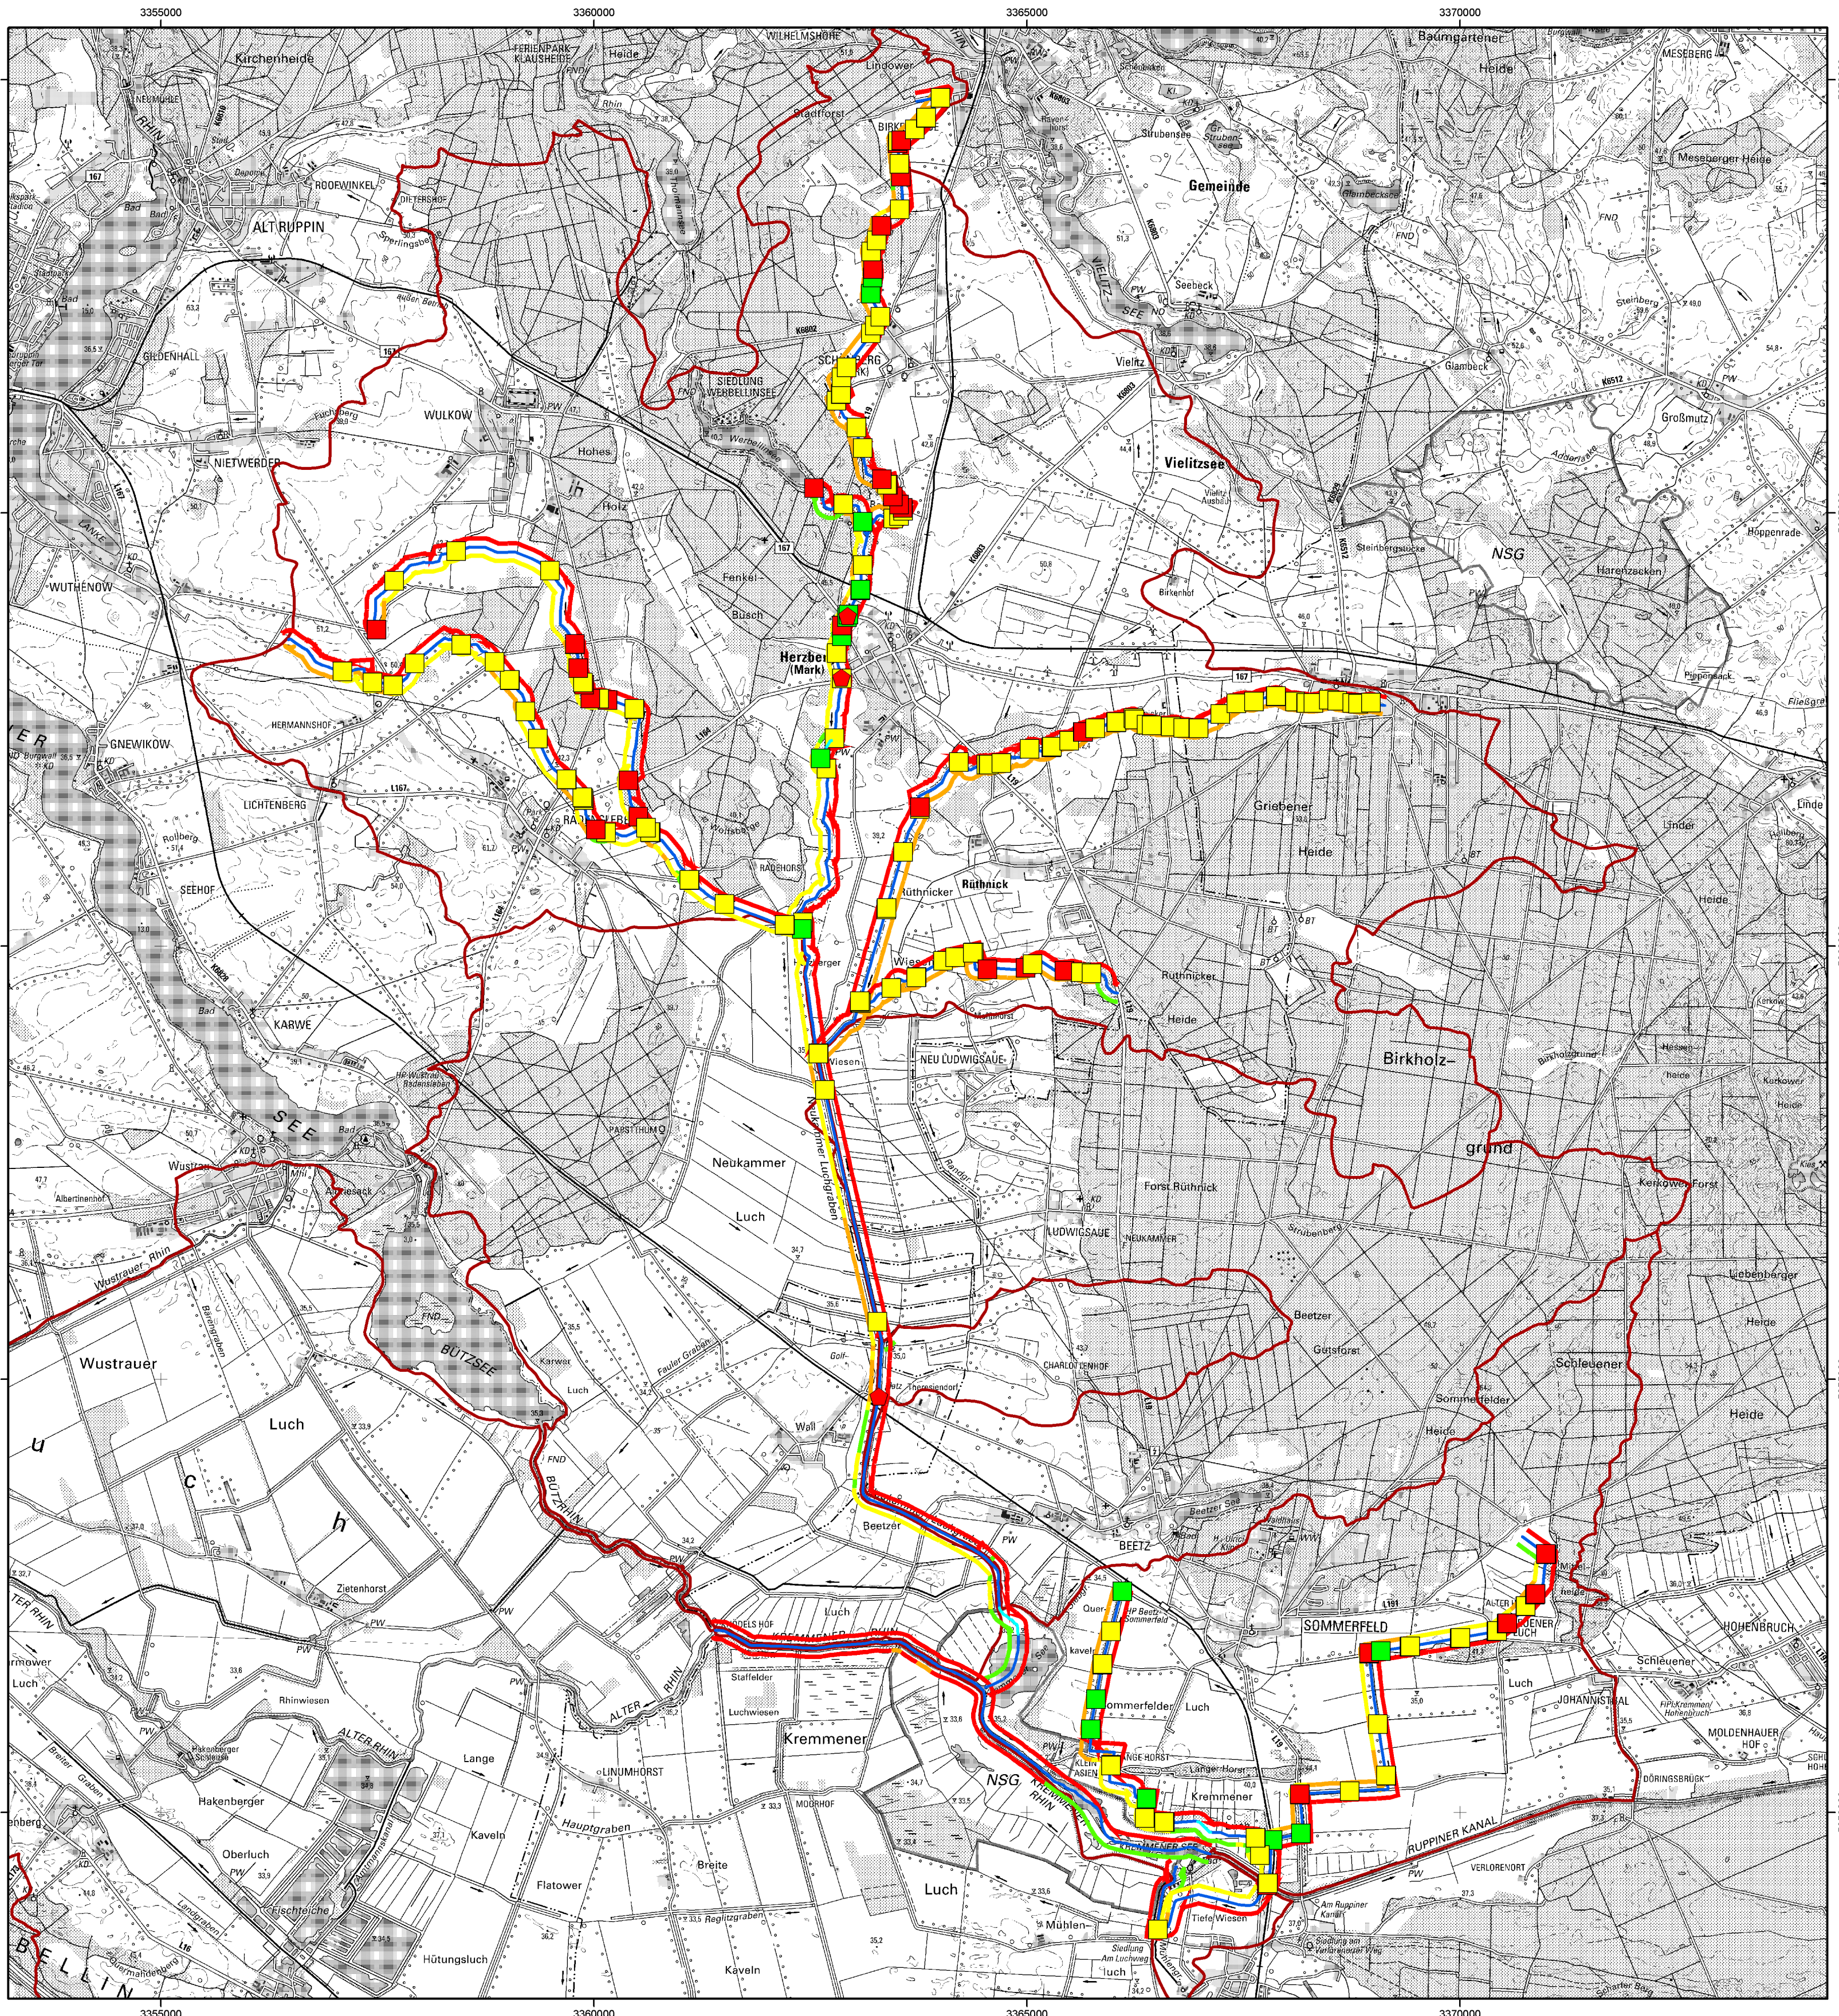
Defizit der Gewässerstrukturgüte (Linie außen rechts)

Defizit des Hydrogeologischen Zustandes (Linie außen links)

Defizit - der ökologischen Durchgängigkeit

Defizit der Brücken
