Gewässerentwicklungskonzept Kremmener Rhin und Rhin 3 - Teileinzugsgebiet Rhin 3

Karte 6-4: Defizite

Abschnitt:
Blatt 1 von 4

Stand März 2011

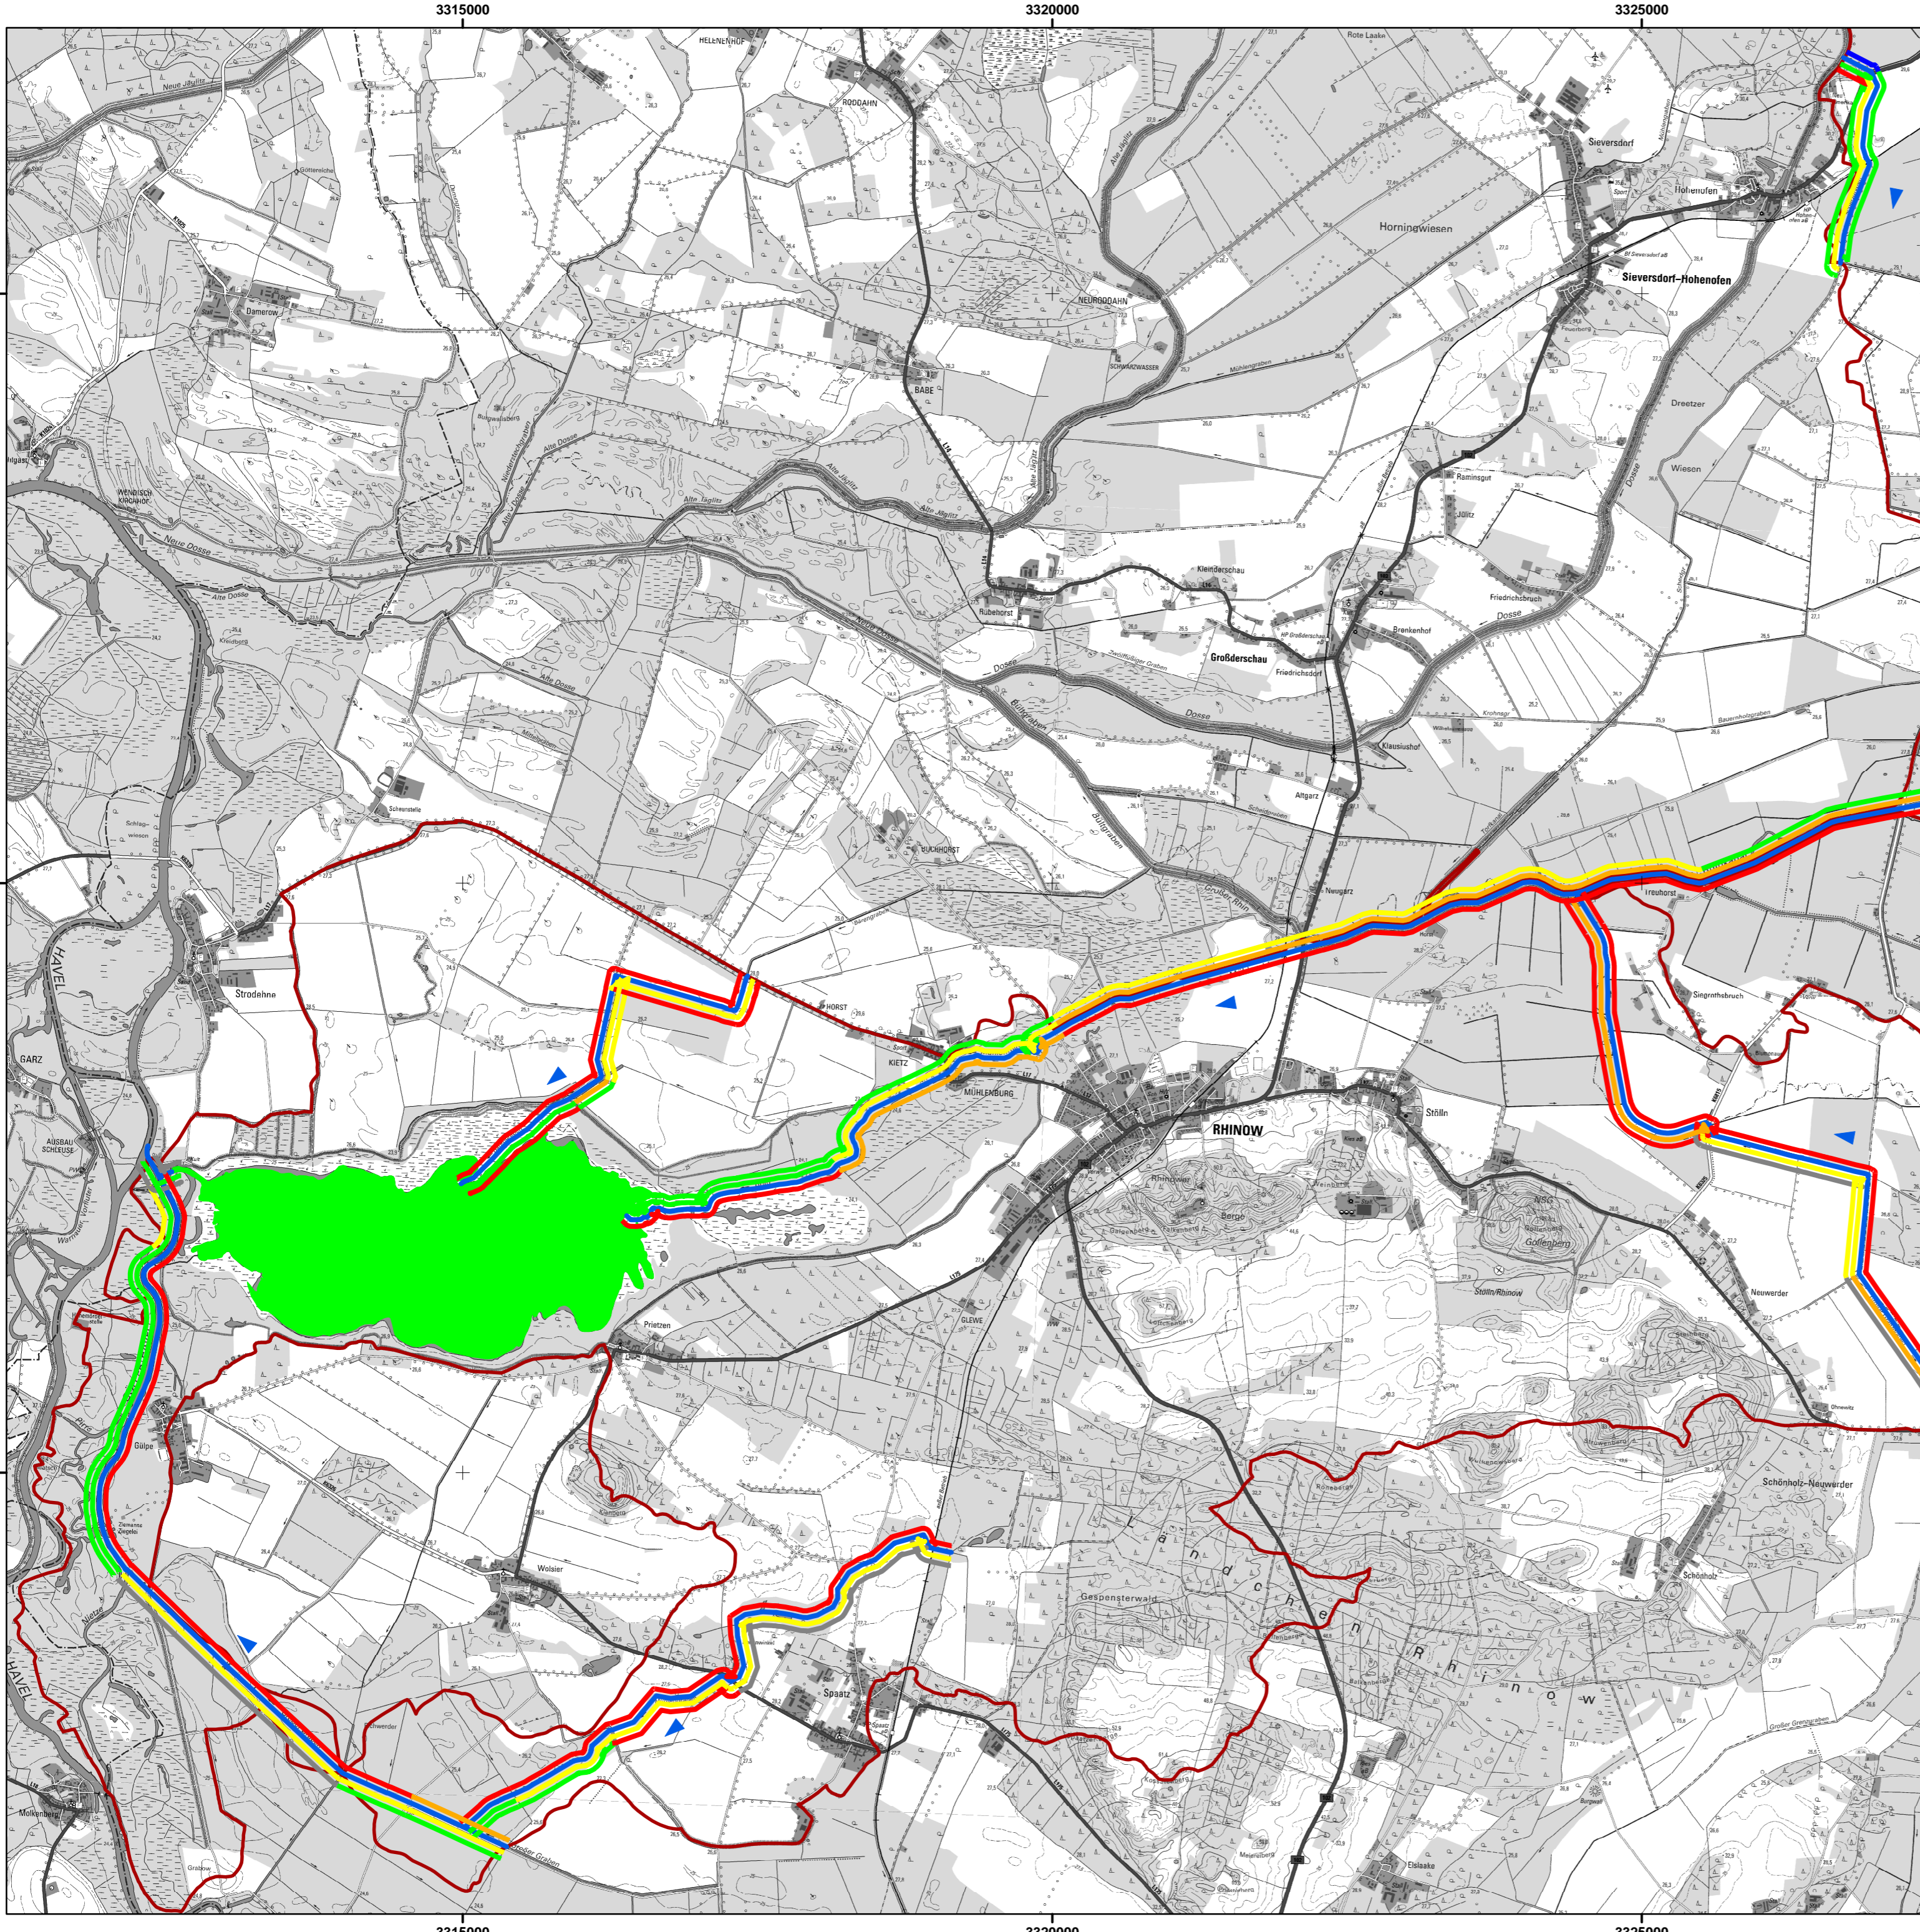
Defizitklassen				
FG	SG	Referenzzustand (R)	FG	SG
		kein Defizit (0)		
		-1		nicht bewertet

Banddarstellung der hydromorphologischen Qualitätskomponenten

- Durchgängigkeit (Linie in Fließrichtung links außen)
- Morphologie (Linie in Fließrichtung links innen)
- WRRL-berichtspflichtiges Fließgewässer
- Wasserhaushalt (Linie in Fließrichtung rechts außen)
- Grenze GEK Kremmener Rhin und Rhin3
- Fließrichtung
