Gewässerentwicklungskonzept Kremmener Rhin und Rhin 3 - Teileinzugsgebiet Rhin 3

Karte 6-4: Defizite
Abschnitt:
Blatt 2 von 4

Gewässerentwicklungskonzept Kremm. Rhin und Rhin 3

Stand März 2011

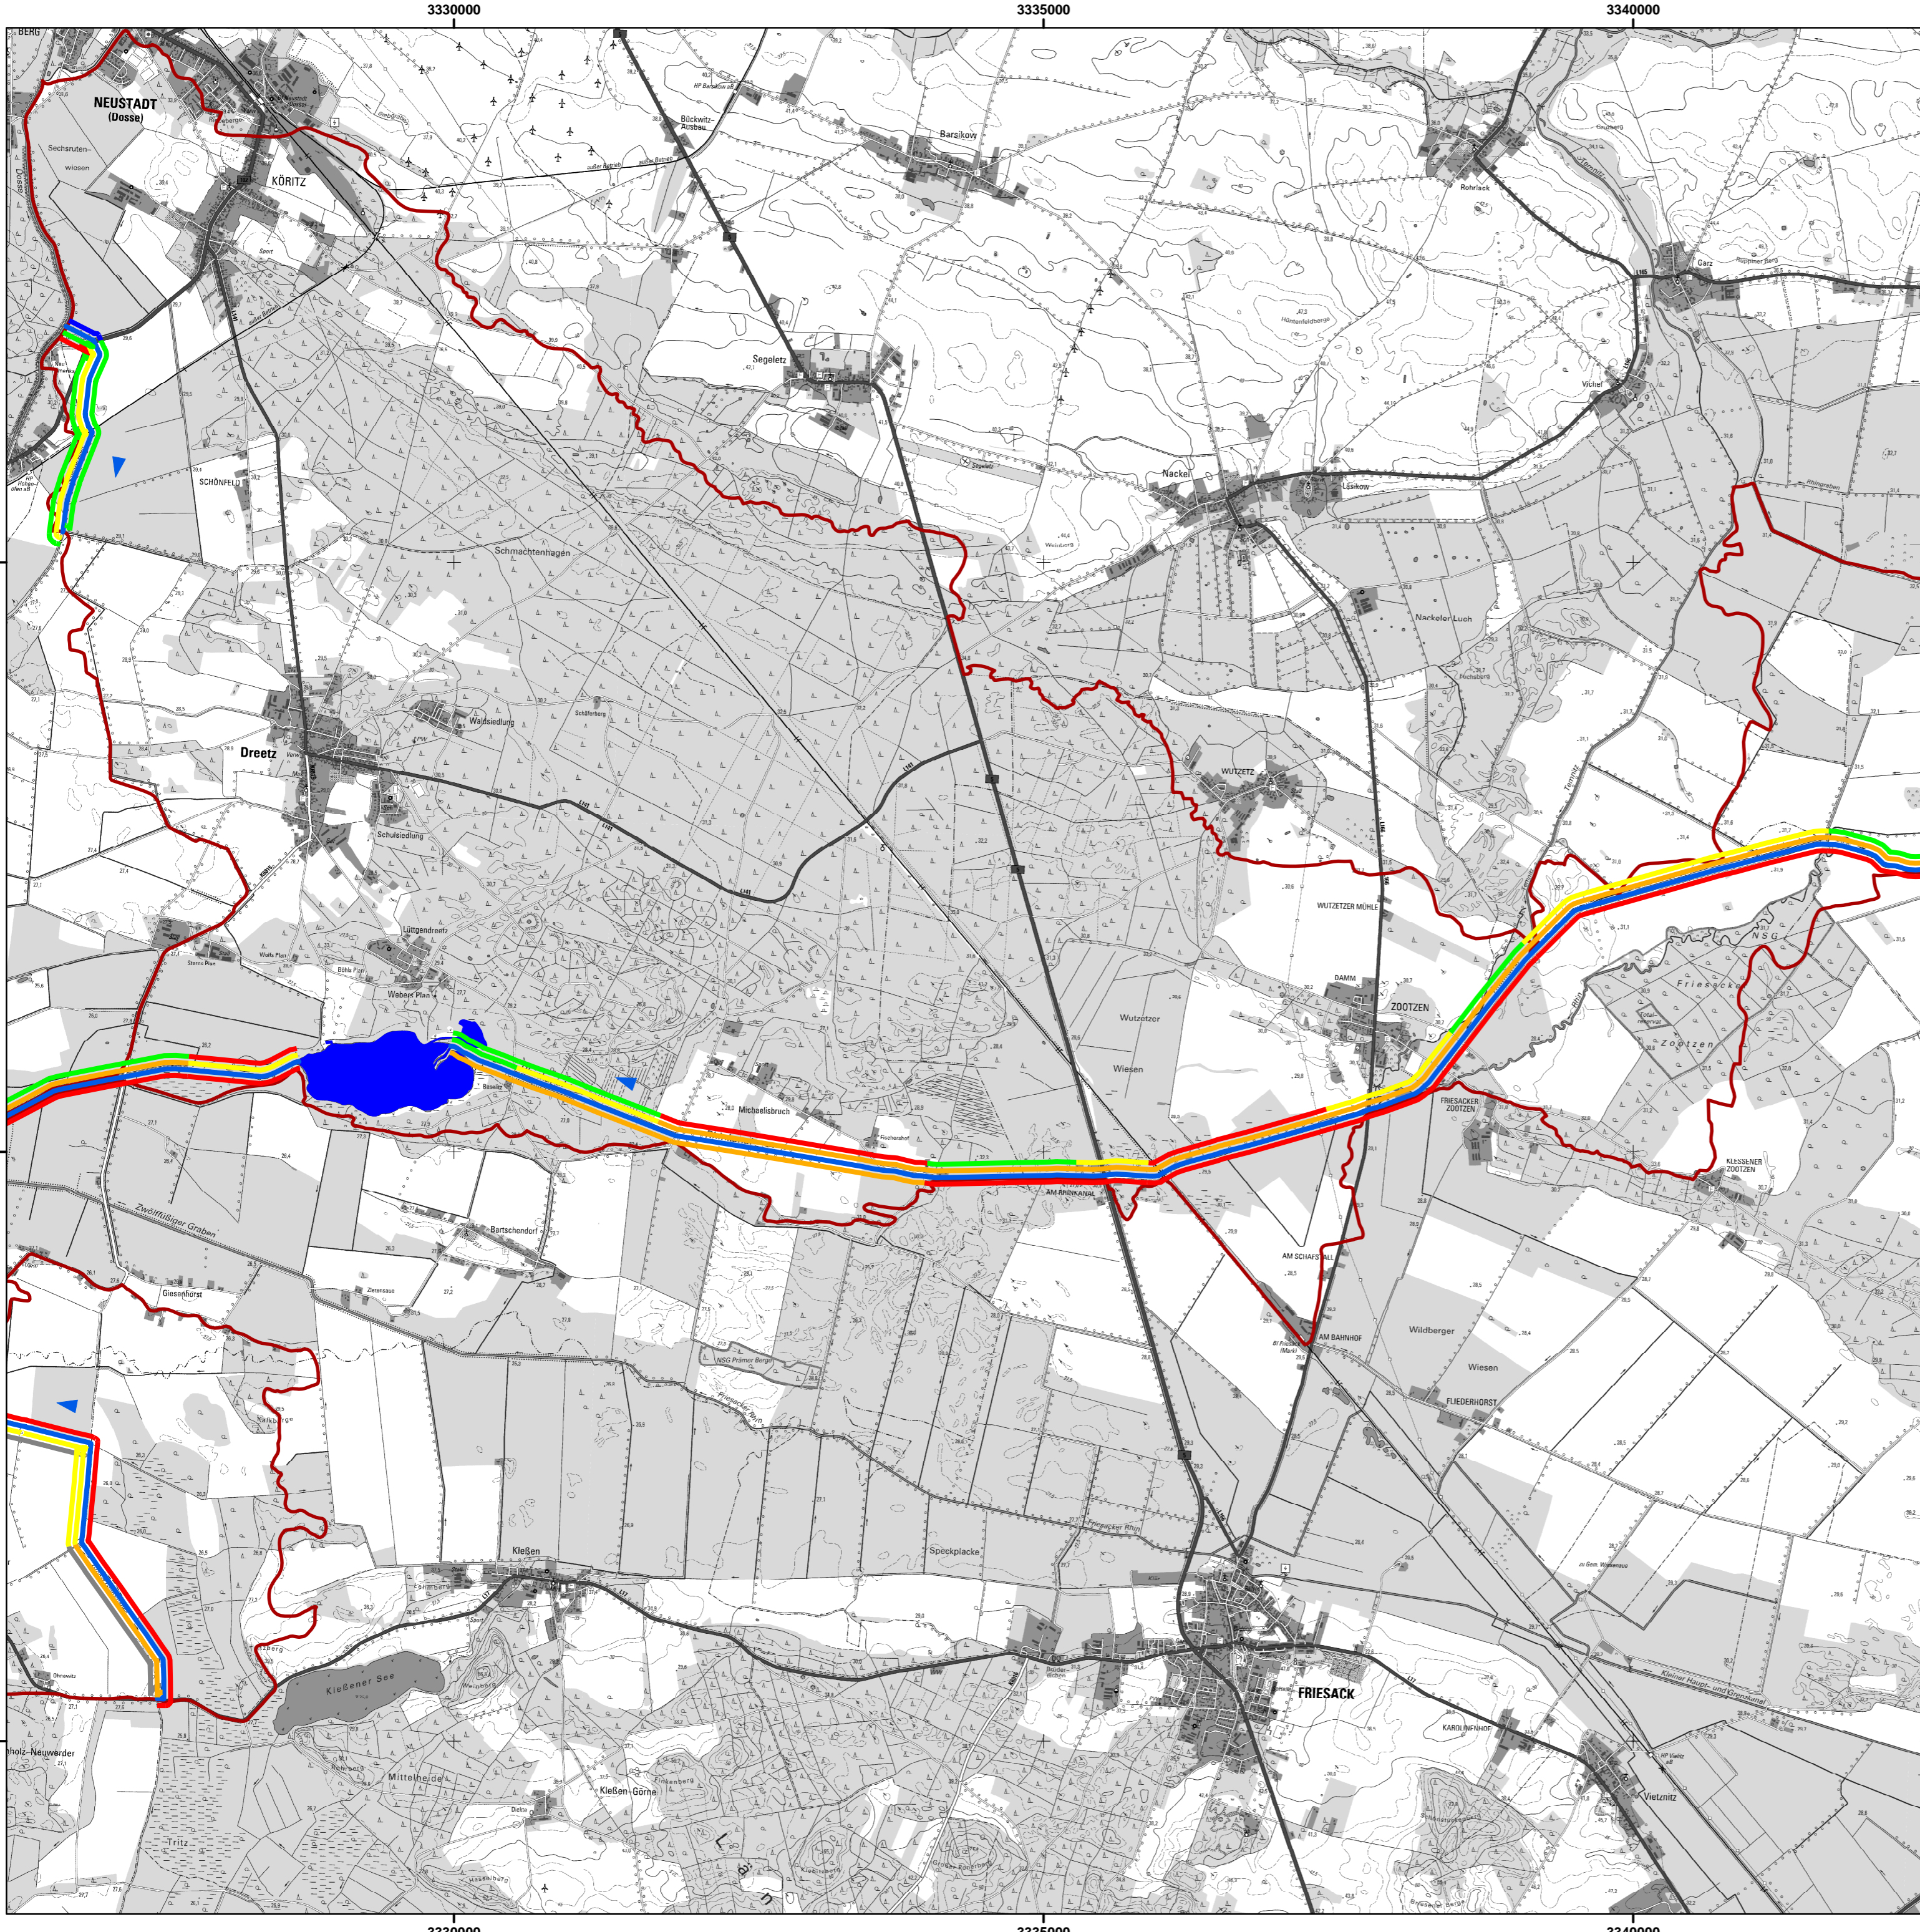
Banddarstellung der hydromorphologischen Qualitätskomponenten

- Durchgängigkeit (Linie in Fließrichtung links außen)
- Morphologie (Linie in Fließrichtung links innen)
- WRRL-berichtspflichtiges Fließgewässer
- Wasserhaushalt (Linie in Fließrichtung rechts außen)
- Grenze GEK Kremmener Rhin und Rhin 3
- Fließrichtung
